Interpretación de radiografías

Caso 653

Material de obturación radicular desplazado al seno maxilar

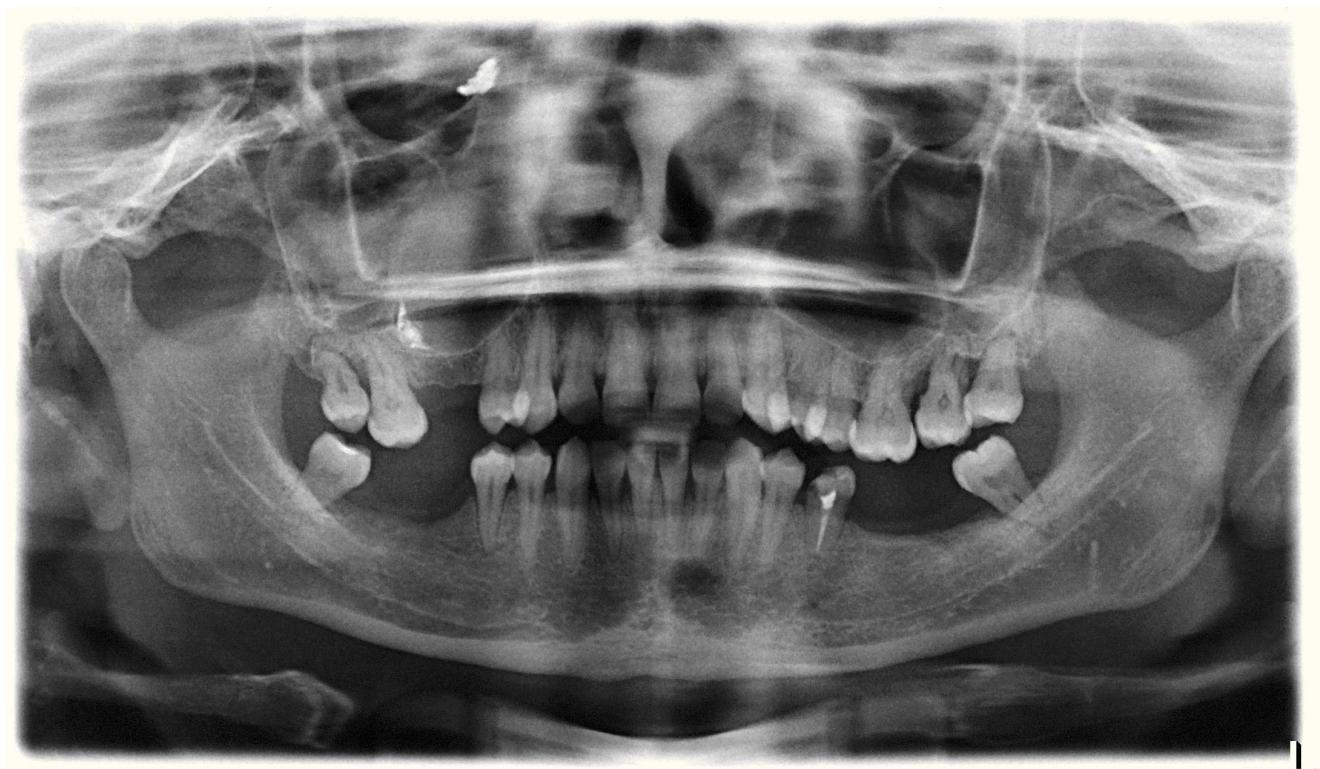
Figura 1. Radiografía panorámica: imagen de material de obturación radicular en craneal de la región del 16, en el receptor alveolar del seno maxilar derecho y proyección del material sobre la órbita derecha.

reflejadas también en las radiografías. En este contexto, llaman la atención los repetidos desplazamientos de material de obturación en el receso alveolar o en otras zonas del seno maxilar en caso de sobreobturación en el sector posterosuperior (fig. 1). En el presente caso se visualiza el material de obturación tanto en el fondo como en el techo del seno maxilar derecho. La ubicación muy hacia craneal de una parte del material de obturación se puede explicar por el movimiento ciliar y la extensión real del

seno maxilar (es decir, el material no se encuentra en la órbita). Según algunos autores, en caso de permanencia prolongada de material de obturación, el zinc presente en el material puede favorecer el desarrollo de micetomas (bolas fúngicas) como, por ejemplo, un aspergiloma. En la parte central de estos micetomas se pueden acumular oligoelementos (figs. 2 y 3). Estos se manifiestan en las pruebas de imagen como cuerpos extraños de densidad metálica en el interior de los micetomas.

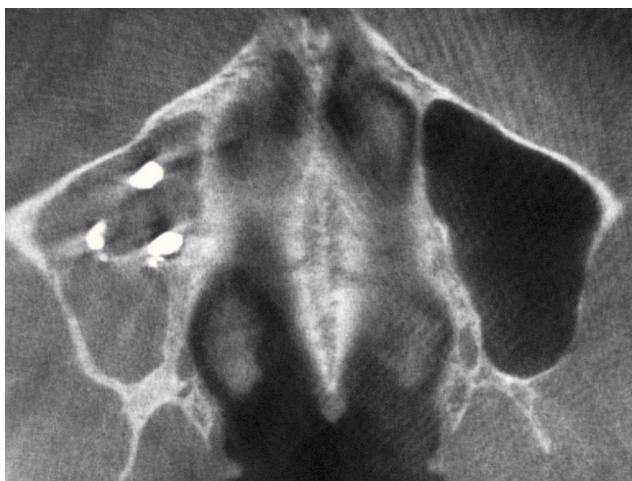
Figura 2. Tomografía volumétrica digital dental: plano axial.

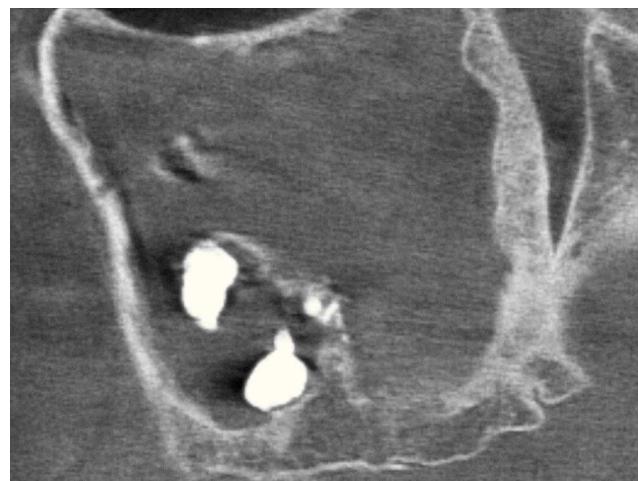
Figura 3. Tomografía volumétrica digital dental: plano sagital. Además de los depósitos de densidad metálica se observa también un ensanchamiento manifiesto de la pared dorsal del seno maxilar. Esta alteración es fruto de una sinusitis crónica de larga evolución (años).
