# Cierre de espacios en la zona de los dientes posteriores mediante un puente de aletas de cerámica sin metal fijado adhesivamente

## Un caso clínico con un seguimiento de 28 meses

Leonidas Kontos, Dr. med. dent., Heiner Weber, Prof. Dr. med. dent., y Stefan Lachmann, Dr. med. dent.

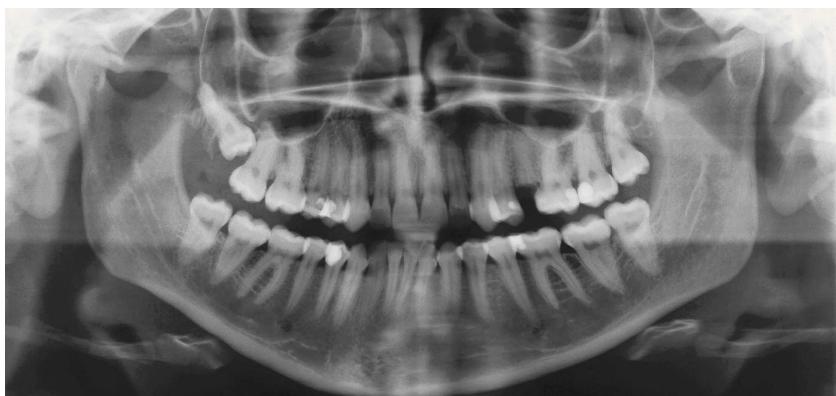
Figura 5. Situación de partida en la ortopantomografía.

La obturación en el diente 26 llegaba radiológicamente hasta claramente por debajo del límite amelocementario. El resto radicular afectado por caries en la región 25 apenas resultó apreciable durante el examen, ya que estaba casi completamente cubierto por la encía. Radiológicamente se observó un aclaramiento apical. Así pues, en términos globales se daba la indicación para una extracción, la cual se llevó a cabo sin demora y sin complicaciones (figs. 5 y 6).

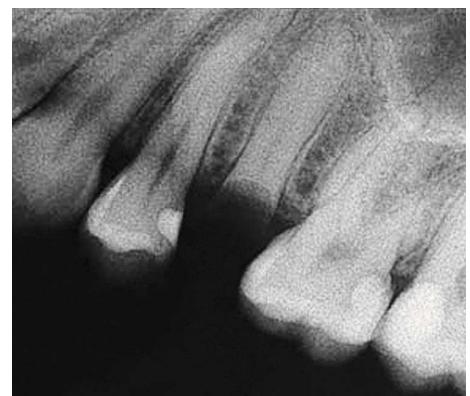
Figura 6. Radiografía con resto radicular in situ.

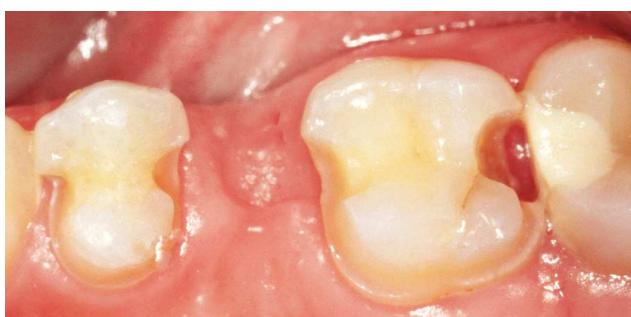
Figura 7. Preparación mínimamente invasiva de los dientes 24 y 26.

Tras un periodo de cicatrización de varias semanas se procedió al tallado de los dientes pilares (fig. 7). El diseño de la preparación debía satisfacer criterios mínimamente invasivos. En cada diente se llevó a cabo la preparación por mesial y distal desde las cajas interproximales hasta la dentina. De todos modos se extendieron dichas cajas por oclusal en la zona del esmalte y 2 mm hacia central, a fin de mejorar el anclaje mecánico y el apoyo en dirección axial. Por palatino se creó un chamfer supragingival con una profundidad de corte de 0,5 mm a media altura de la corona clínica (fig. 8). Durante la preparación se procuró delimitar las mayores superficies posibles en el esmalte, a fin de mejorar la unión adhesiva al esmalte.

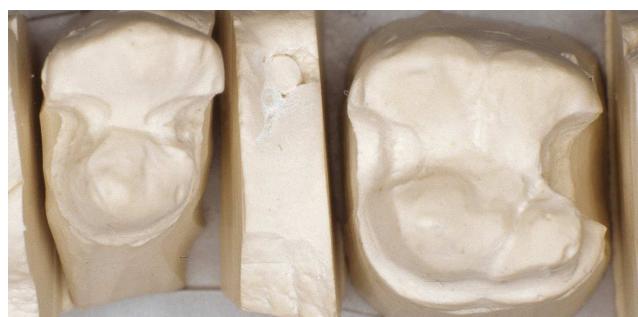
Figura 8. Extensión de la preparación visible en el modelo.

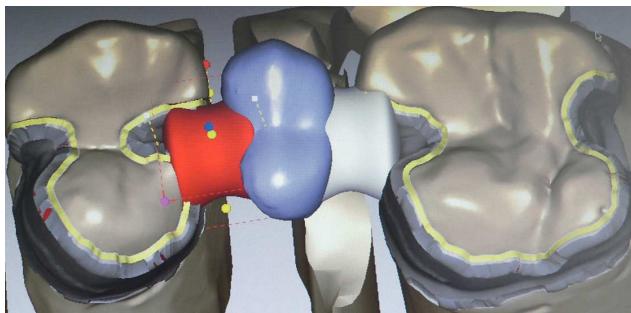
Figura 9a. Representación asistida por ordenador de la preparación.

en óxido de zircón (Zerion, empresa Etkon/Straumann, Gräfelfing, Alemania) la estructura del puente mediante un sistema CAD/CAM dental (empresa Etkon/ Straumann) (figs. 9a y 9b). A continuación se sinterizó completamente la estructura de óxido de zircón fresada en un horno especial durante 12 h a 1.150 °C.

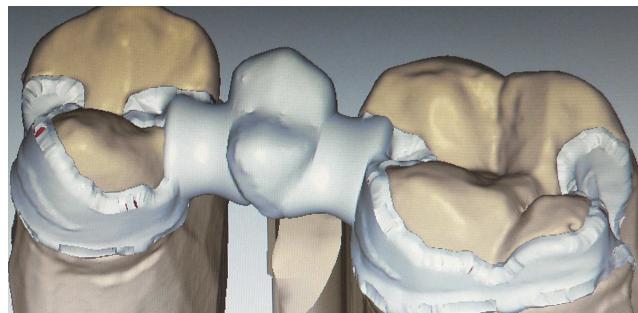
Figura 9b. Diseño de la estructura asistido por ordenador.

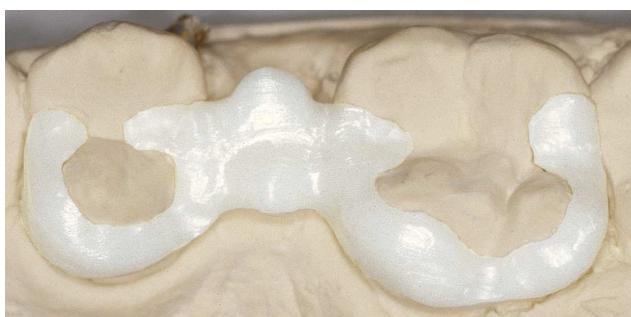
Figura 10. Estructura sobre el modelo.

Durante la prueba en boca de la estructura se comprobó el ajuste de la estructura y se rectificó la oclusión aplicando los criterios estáticos y dinámicos habituales, empleando diamantes de grano fino bajo refrigeración por agua (figs. 10 y 11). El póngico se recubrió completamente con cerámica vítrea convencional (Cercon Ceram Kiss, empresa DeguDent, Hanau, Alemania) (figs. 12 y 13). Las porciones de aleta del puente debían permanecer sin recubrir, pero por deseo de la paciente y después de explicarle los posibles riesgos (véase más abajo), se sometieron a un glaseado sencillo (Cercon Ceram Kiss). La altura de la estructura en la zona del conector era de aproximadamente 4,5 mm, mientras que la aleta en el lado palatino tenía una longitud aproximada de 7 mm

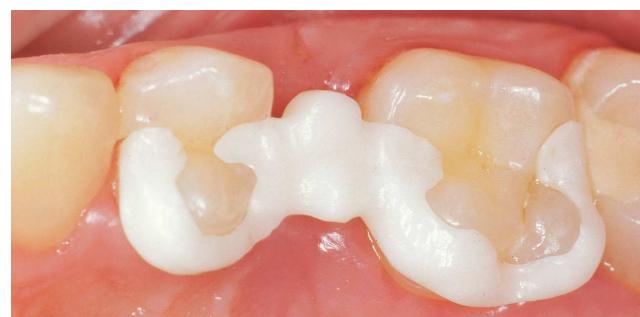
Figura 11. Prueba en boca de la estructura, intraoral.

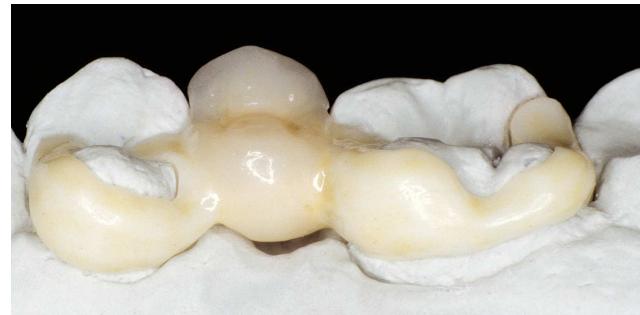
Figura 13. Vista desde palatino, modelo.

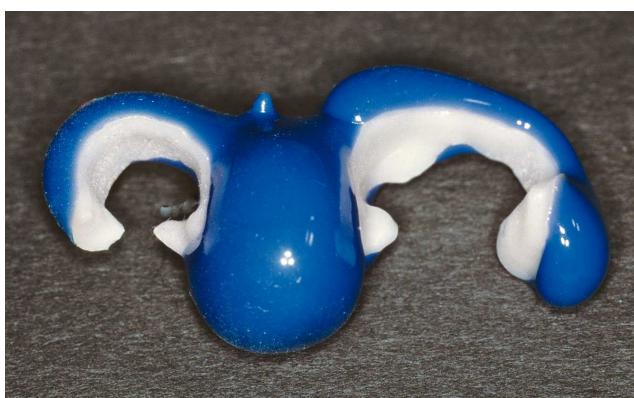
Figura 14. Durante el tratamiento previo de la superficie interna de la estructura mediante chorreado se cubrieron con poliéster las porciones recubiertas.

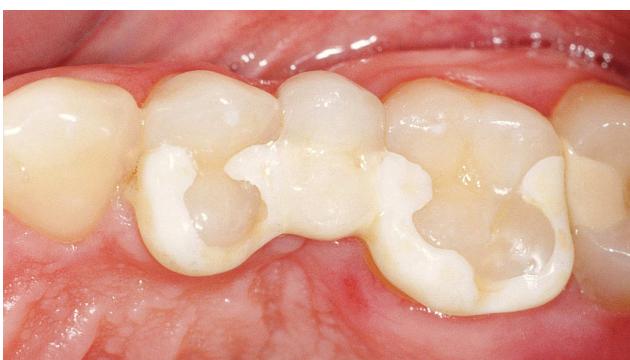
Figura 17. Vista del puente al cabo de 20 meses de uso, en la que se aprecian claramente erosiones por distal del diente 14.

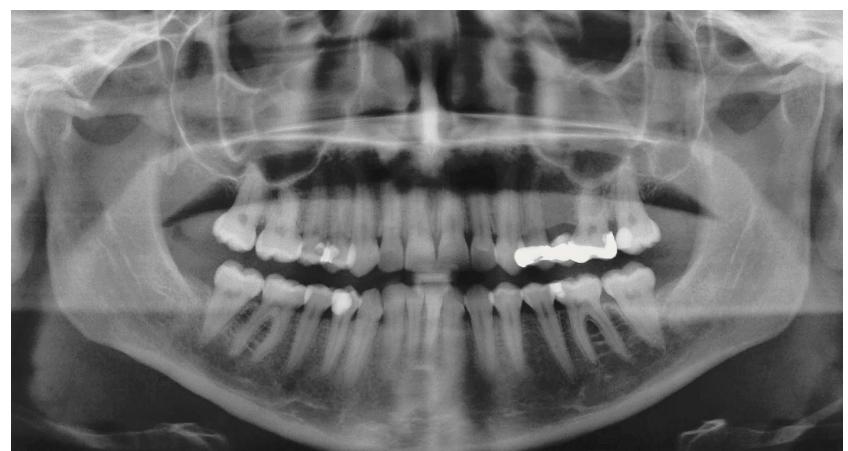
Figura 19. Ortopantomografía tras el tratamiento.
