Eficacia probada en la consulta: la reconstrucción directa de urgencia

Problema: fractura de corona telescópica

La solución probada: tratamiento con una reconstrucción directa de urgencia

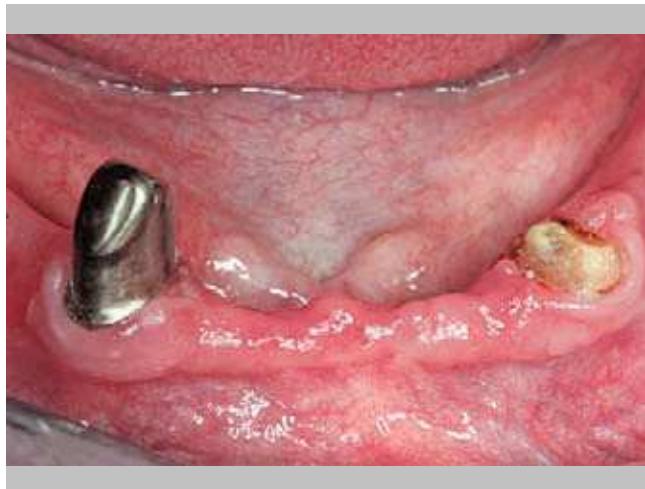
Un paciente de 83 años de edad acudió a la consulta con el siguiente problema: el diente 33, que había recibido una corona telescópica y que, junto con el diente 43, retenía una prótesis telescópica de 15 años de antigüedad, se había fracturado al nivel de la encía (figs. 1 a 4). El paciente no podía masticar correctamente y tenía miedo de que se fracturara también el segundo diente pilar y de que su prótesis inferior se quedara sin retención.

Figura 2. Diente pilar 33 fracturado.

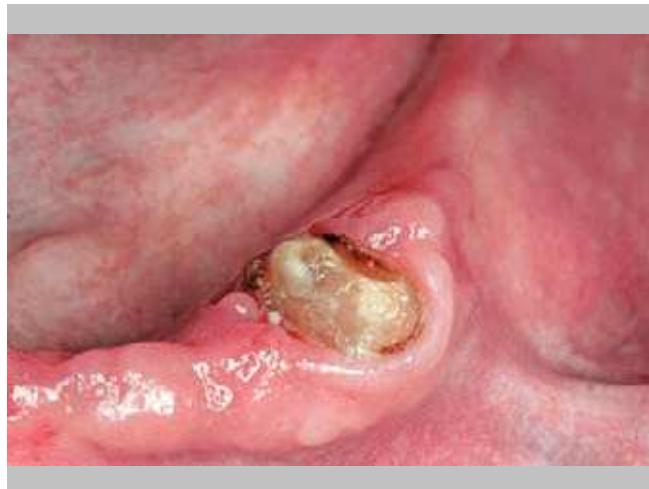
Figura 3. La fractura del diente 33 se ha producido al nivel de la encía.

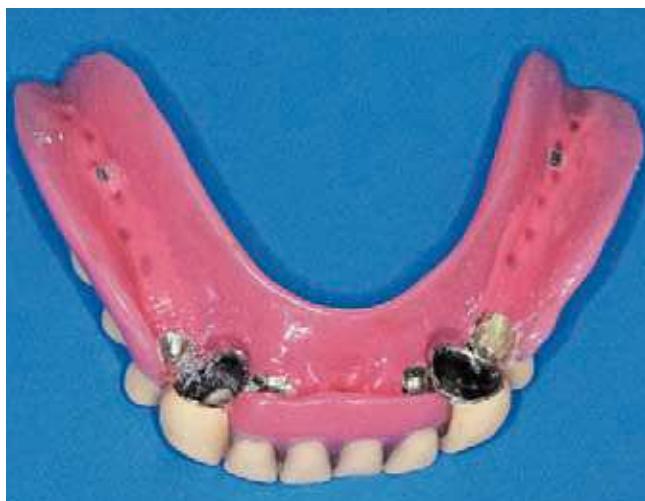
Figura 4. Prótesis telescópica (base).

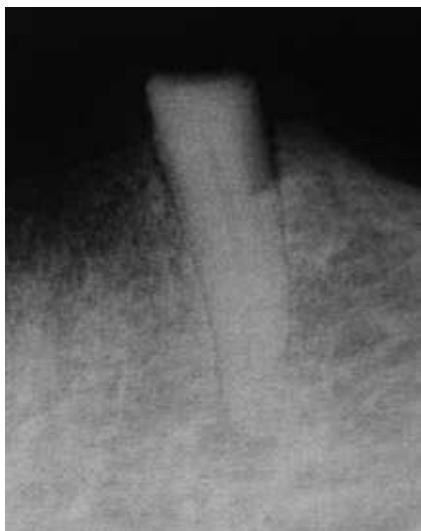
Figura 6a. Control radiográfico tras la fractura (radiografía de medición).

Aquí no se trataba de andar a vueltas con la odontología basada en la evidencia, sino de ayudar al paciente. El objetivo consistía en hacer todo lo posible para restablecer al menos a medio plazo la función masticatoria del paciente con la prótesis telescópica existente. El diente 33 recibió un tratamiento endodóntico según las reglas del arte. Se esperó unos días hasta que fue posible evaluar el éxito del tratamiento. A continuación se debía realizar una reconstrucción directa del muñón radicular y una nueva cementación de la corona telescópica primaria (figs. 6a y 6b). Para lograrlo existían las siguientes posibilidades:

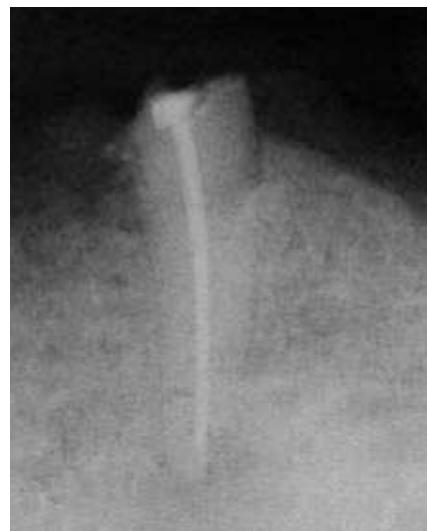
Figura 6b. Radiografía del diente endodonciado.

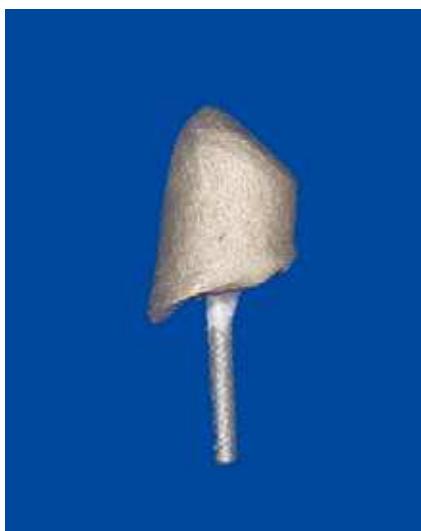
- Un perno-muñón modelado en la consulta y fabricado en el laboratorio habría supuesto una alternativa excesivamente costosa en relación con la probabilidad de éxito a largo plazo. No se podía contar con un efecto férula, dado que no existía la estructura dental sana necesaria (fig. 7).
- Una alternativa posible habría sido la reconstrucción adhesiva directa con un perno de fibra de vidrio

Figura 7. Alternativa: perno-muñón colado.

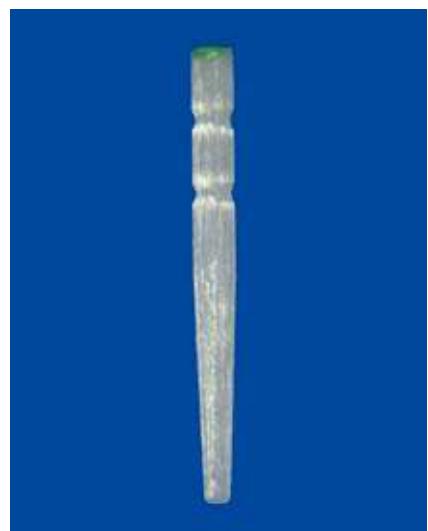
Figura 8. Alternativa: reconstrucción adhesiva con perno de fibra de vidrio.

o de zirconio, pero la falta de estructura dentaria sana vertical hacía prever una retención insuficiente (figs. 8 y 9).

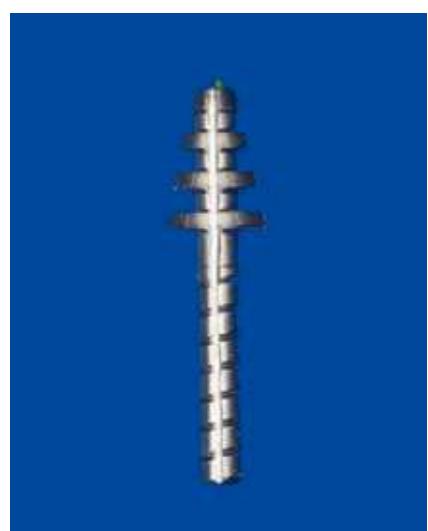
Figura 10. Alternativa: reconstrucción adhesiva con perno roscado metálico.

- La colocación de un perno roscado en el conducto radicular con tensión, utilizando la técnica convencional, provoca con mucha frecuencia una fractura longitudinal de la raíz al cabo de un tiempo (fig. 10).

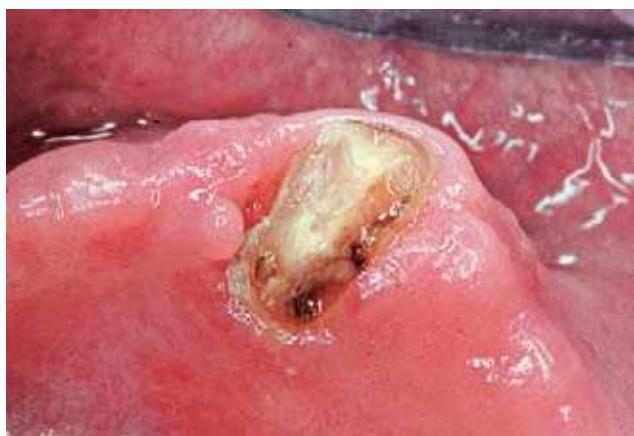
Figura 11. Muñón coronario 33 fracturado.

- Se llevó a cabo la remoción de la caries y se practicó una endodoncia según las reglas del arte (figs. 11 a 13).

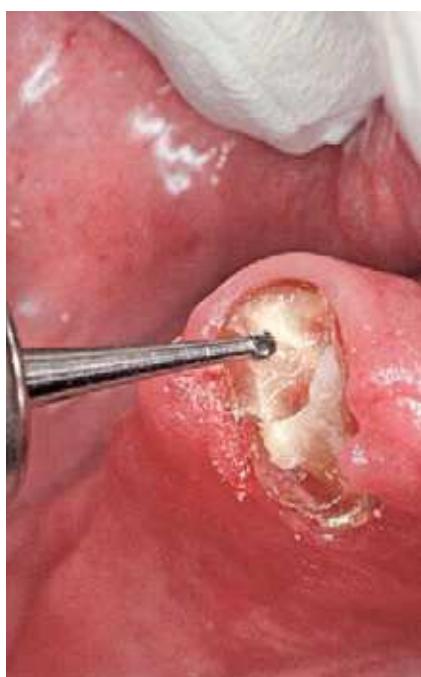
Figura 12. Remoción de la caries.

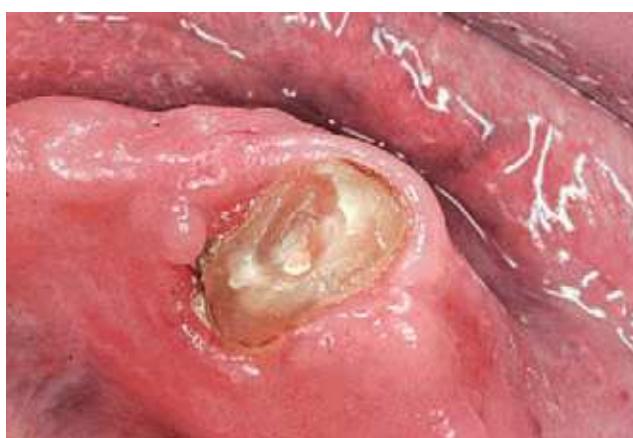
Figura 13. Situación una vez finalizada la endodoncia.

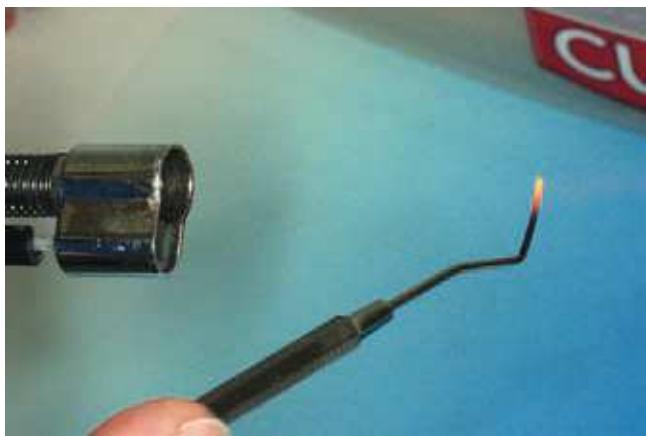
Figura 14a. Calentamiento con llama de una sonda romá.

- Se eliminó la parte superior de la gutapercha utilizada para la obturación del conducto después de reblanecerla con una sonda romana caliente. Acto seguido se procedió a ensanchar con cuidado el conducto radicular para el alojamiento del perno roscado utilizando fresas mecánicas normalizadas (figs. 14 y 15).

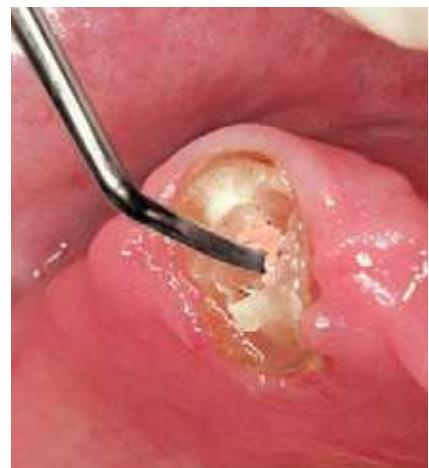
Figura 14b. Se funde la gutapercha en el tercio superior.

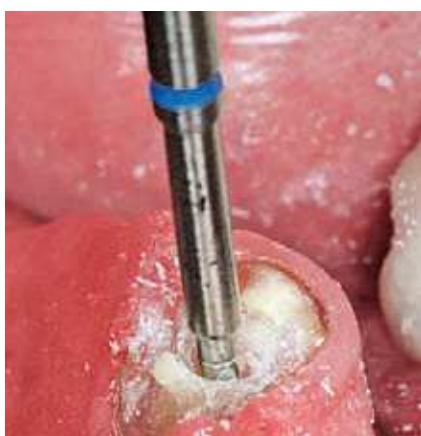
Figura 15. Ensanchamiento del conducto con fresa normalizada.

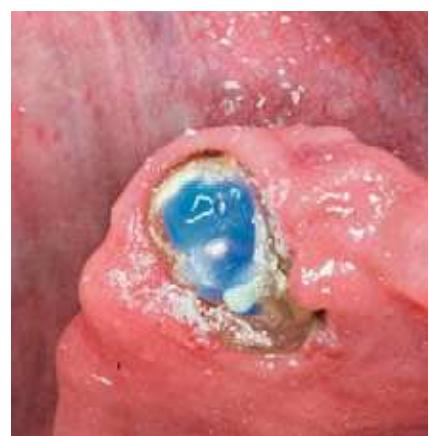
Figura 17. Grabado de la dentina con gel de ácido fosfórico.

- El conducto radicular se lavó, se grabó con gel de ácido fosfórico durante 30 s y se secó con aire (fig. 17).

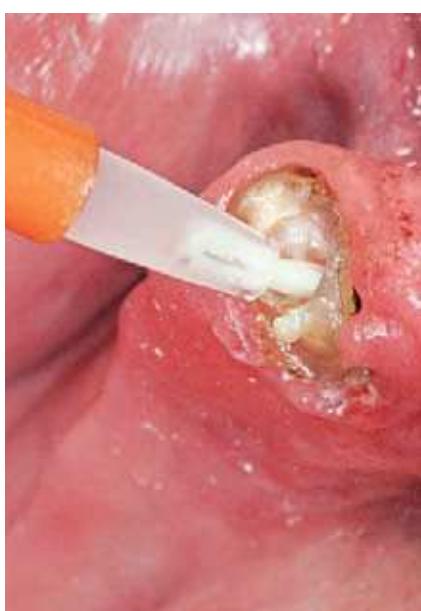
Figura 18. Aplicación del adhesivo dentinal con un pincel.

- Se aplicó un adhesivo en el interior del conducto con un pincel y técnica húmeda. Después de absorber el exceso de material con puntas de papel se llevó a cabo la fotopolimerización con una lámpara LED de alta potencia durante 10 s (fig. 18).

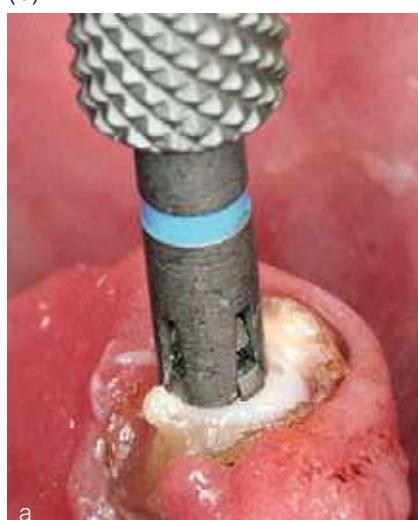
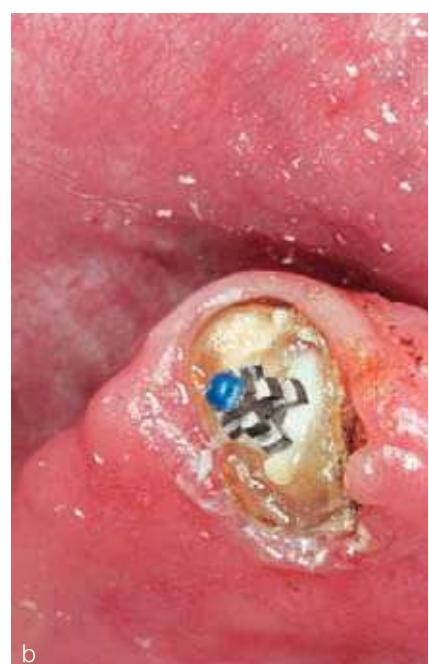
Figura 19a. Una vez aplicado el cemento de composite se introduce el perno roscado.

Figura 19b. Perno atornillado sin tensión.

- El cemento de composite de polimerización dual mezclado mecánicamente se introdujo en el conducto utilizando un lentallo. Acto seguido se atornilló el perno sin tensión y se retiró el exceso de material con un pincel. Se realizó una segunda fotopolimerización, si bien en esta ocasión se esperó 5 min a que el cemento de composite completara la autopoliomerización (figs. 19a y 19b).

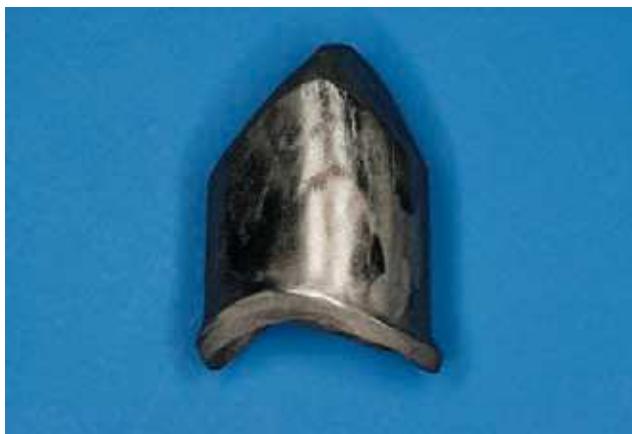
Figura 20. Corona primaria limpia.

- Mientras tanto se retiró el fragmento de dentina de la corona telescópica primaria y se realizó el chorreado y la limpieza de la corona, se le aplicó un «metal primer» y, por último, se secó (fig. 20).

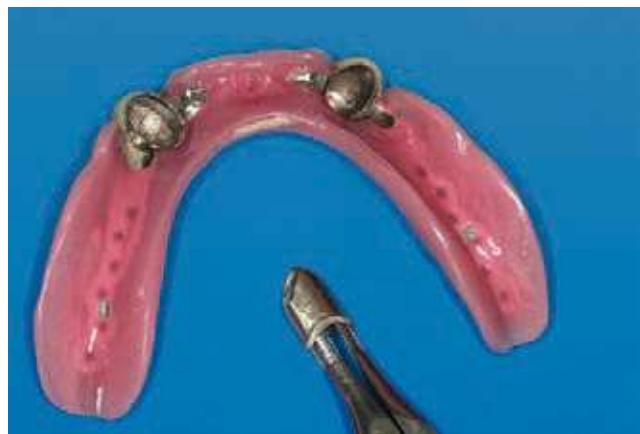
Figura 21a. Introducción de la corona telescopica prima-ria en la corona secundaria de la prótesis.

- Para la recolocación, la corona primaria se introdujo en la corona secundaria, que había sido aislada previamente con vaselina. Se procedió con mucho cuidado para evitar la introducción de aislante en la corona telescópica primaria (figs. 21a a 21c).

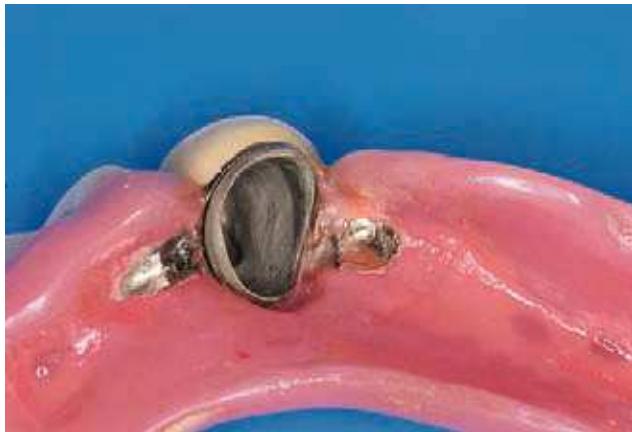
Figura 21b. Corona primaria encajada firmemente.

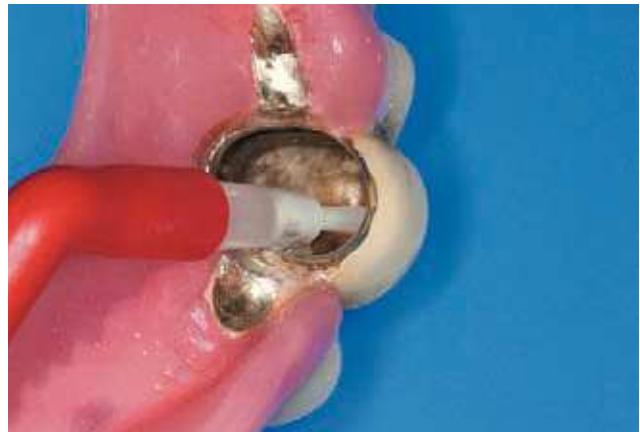
Figura 21c. Aplicación del «metal primer» en la corona primaria con un pincel.

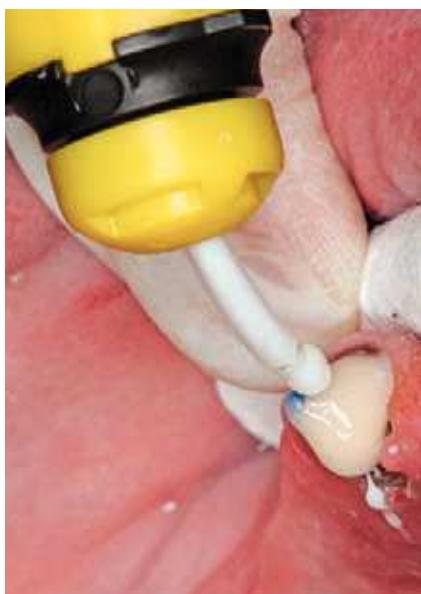
Figura 22. Inyección del cemento de composite.

- Se mezcló de nuevo una cápsula de cemento de composite en el mezclador, se aplicó el cemento en la corona con un pincel, se revistieron minuciosamente las ranuras del perno y se aplicó una gran cantidad de material (fig. 22).

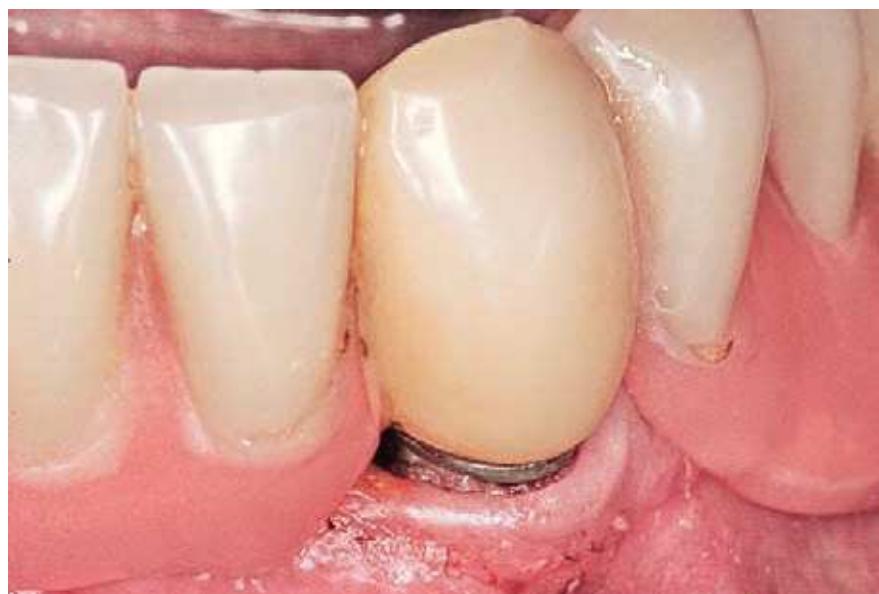
Figura 23. Colocación de la prótesis; los excesos se eliminan con un pincel.

- Los excesos se retiraron con un pincel (fig. 23).

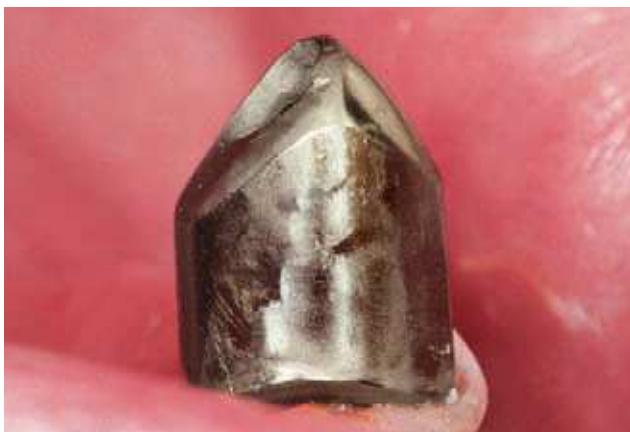
Figura 24. Prótesis telescópica primaria colocada.

- A continuación la prótesis se extrajo tirando fuertemente de ella. Se retiró el exceso de cemento de las coronas primaria y secundaria (fig. 24).

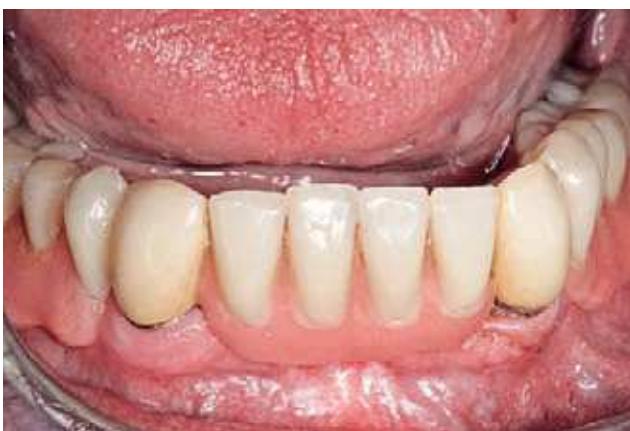
Figura 25. Comprobación del ajuste.

- Para finalizar el tratamiento se controló la recuperación de la función de la prótesis telescópica inferior, en especial de la base de la prótesis. Siempre que sea necesario se deberá realizar un rebasado oportuno (figs. 25 y 26).
