Interpretación de radiografías

Caso 629, mujer, 57 años

Pérdida de sensibilidad en el mentón izquierdo tras la inserción de un implante en la región 36 a 37

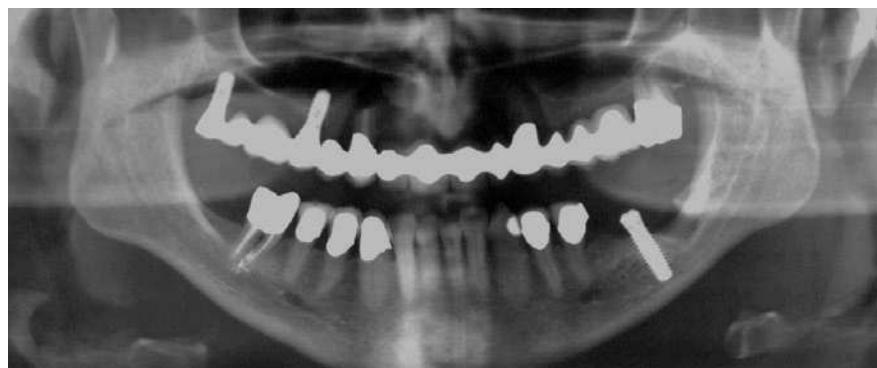
La radiografía panorámica muestra la situación después de la inserción del primer implante, que se pro-

yecta nítidamente sobre el conducto dentario inferior (fig. 1). Después de retirar el implante, se realizó una tomografía volumétrica digital dental. En ésta se observa una perforación cuya parte superior se sitúa en lingual del conducto dentario inferior y, la inferior, penetra en el conducto dentario inferior desde lingual (figs. 2 a 4). Más de 1 año después de la inserción del implante sigue persistiendo la sensación de entumecimiento completo.

Figura 1. Radiografía panorámica.

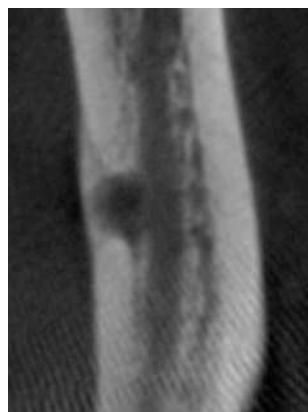
Figura 2. Tomografía volumétrica digital dental – plano axial.

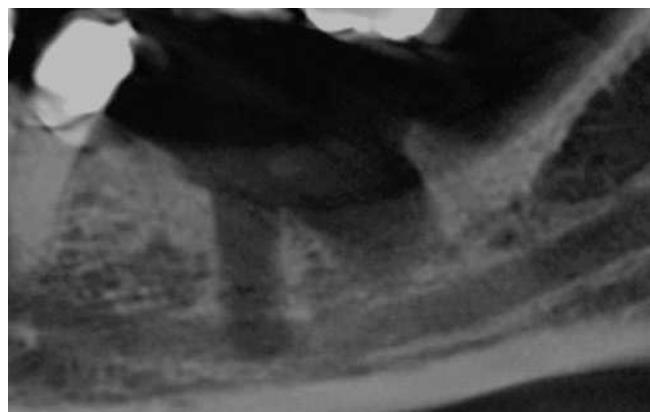
Figura 3. Tomografía volumétrica digital dental – plano sagital.

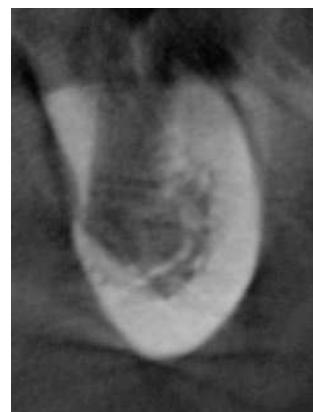
Figura 4. Tomografía volumétrica digital dental – plano transversal.
