(Quintessenz Zahntech.
2008;34(1):86-95)

Resultados clínicos del período de 5 años para puentes de dientes laterales con armazón de dióxido de zirconio, realizado mediante un proceso CAM

Irena Sailer, Aurel Fehér, Frank Filser, Ludwig J. Gauckler, Heinz Lüthy y Christoph Hans Franz Hämerle

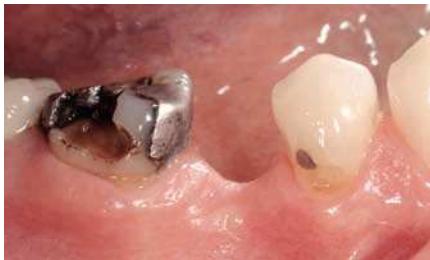
Fig. 1a. Situación clínica de partida: insuficiente restauración con amalgama en el diente 46 y diastema en el 45. La paciente quería una prótesis fija. Debido a que fue necesario tratar el diente 46 se colocó un puente de tres piezas.

En primer lugar, siguiendo los requisitos anatómicos se crearon manualmente en composite fotopolimerizable los armazones sobre modelos maestros (Targis, Ivoclar Vivadent). Los modelos de armazón terminados se midieron mecánicamente y se digitalizaron; los datos se aumentaron un 25%. Después, se fresaron los armazones realizados en piezas brutas de dióxido de zirconio. Al sinterizar los armazones aumentados con 1.500 °C a su espesor definitivo, el tamaño se vuelve a encoger a las dimensiones del armazón acrílico original. Se recubrieron con un prototipo de cerámica de recubrimiento de nuevo desarrollo (con coeficientes de dilatación térmica optimizados para el dióxido de zirconio). Tras arenar con óxido de aluminio (tamaño: 110 µm; presión 25 bar) y desengrasar las superficies interiores con alcohol se adhirieron los puentes con uno de estos dos cementos acrílicos (Variolink, Ivoclar; Panavia 21 TC, Kuraray, Fráncfort del Meno). Para las correcciones necesarias de la oclusión se pulieron con mucho cuidado las superficies modificadas. Se representa un caso típico en las figuras 1a a 1f.

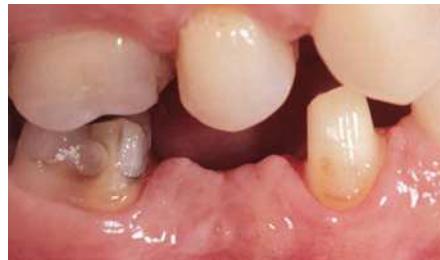
Fig. 1b. Para conseguir un óptimo contorno y apoyo de la cresta y para el póstono (Ovate Pontic) el defecto de la cresta del diente 45 se creó con un tejido conjuntivo subepitelial extraído del paladar.

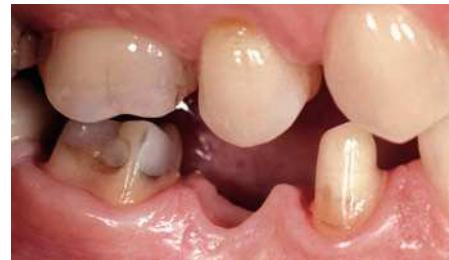
Fig. 1c. El póstono se condicionó según la estructura de la cresta mediante la obturación provisional para la admisión de Ovate Pontic.

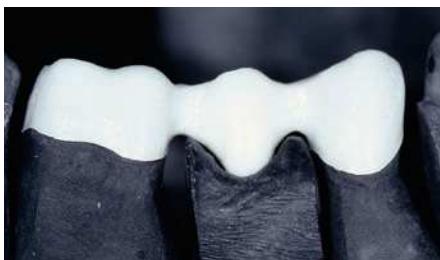
Fig. 1d. Armazones de dióxido de zirconio de tres piezas sobre el modelo maestro. Los elementos de unión se realizaron con una sección transversal de al menos 6 mm^2 (3 mm de alto, 2 mm de ancho).

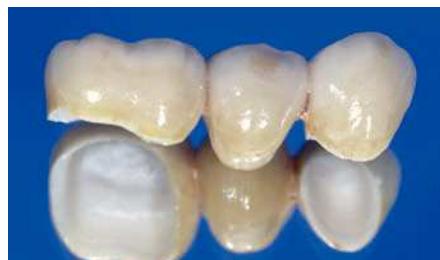
Fig. 1e. Puente recubierto sobre un espejo antes de la cementación.

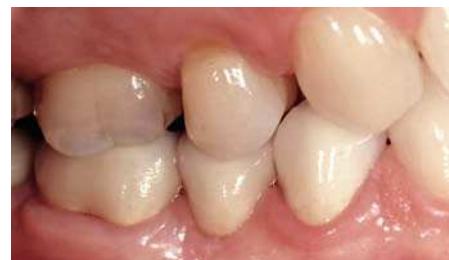
Fig. 1f. Situación clínica después de la fijación adhesiva del puente con Panavia 21 TC. Gracias al póstono previamente aumentado y condicionado, la reconstrucción se incorpora óptimamente en la dentición residual.

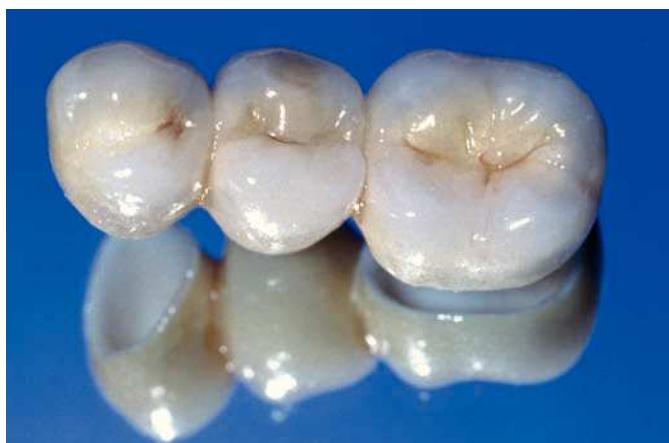
Fig. 2a. Puente posterior en dióxido de zirconio antes de su colocación.

De los 45 pacientes inicialmente tratados, 11 de ellos, de un total de 17 puentes de tres piezas, no pudieron seguir examinándose después de 5 años porque, o bien habían cambiado de residencia, o bien no estaban interesados en seguir participando del estudio. Siete puentes en 7 pacientes no estaban en buenas condiciones debido a complicaciones técnicas o biológicas cuando después de 3 años se realizó la visita de control y fueron cambiados a continuación. De este modo, tras 5 años se examinaron un total de 33 puentes (figs. 2a y 2b).

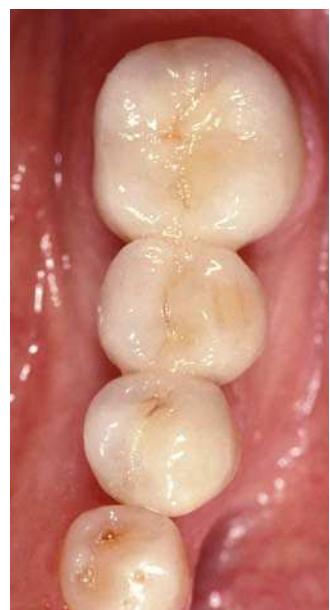
Fig. 2b. Situación clínica de una reconstrucción exitosa en la investigación de 5 años de duración.

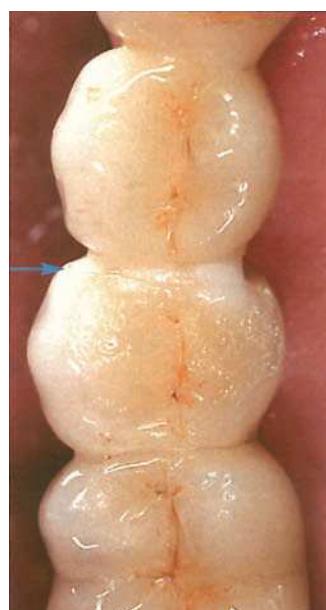
Fig. 3a. Fractura de armazón de un puente de cinco piezas en el maxilar superior después de 38 meses de uso. El punto de rotura se encontró entre los póticos de la región del primer y segundo premolares.

Después de 5 años de observación se tuvieron que cambiar en un total de 12 pacientes 12 puentes (26,1%) (tabla 1). En un caso, a los 38 meses se originó una fractura del armazón. Se trataba de un armazón de cinco piezas que se rompió cuando el paciente, al comer un trozo de pan, mordió una pequeña piedra (figs. 3a a 3c). Por eso, tras 5 años, la duración de un armazón de dióxido de zirconio fue del 97,8%. Todos los demás casos de fracaso se atribuyen a motivos biológicos o técnicos (tabla 1).

La superficie de unión en armazones de dióxido de zirconio de cinco piezas debe ser al menos de 11 mm^2 en sección transversal considerando la estabilidad contra cargas clínicas^{5,6}. El puente fracasado se analizó con precisión después de extraerlo. Se constató que los elementos de unión habían aumentado de $18,49$ a $19,29 \text{ mm}^2$ según el material y la envergadura del puente (fig. 2). El fracaso del armazón provocó un trauma. Una de las causas posibles pudo ser la fatiga del material.

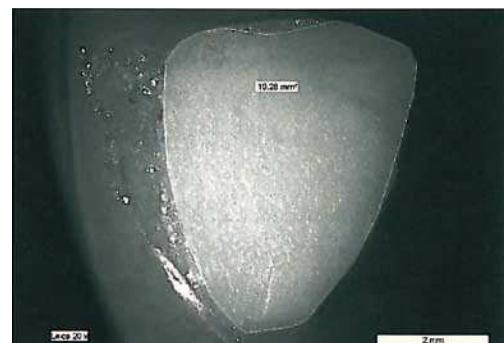
Fig. 3c. Los elementos de unión se dimensionaron de manera conveniente. El fracaso del puente se atribuyó en primer lugar a efectos traumáticos.

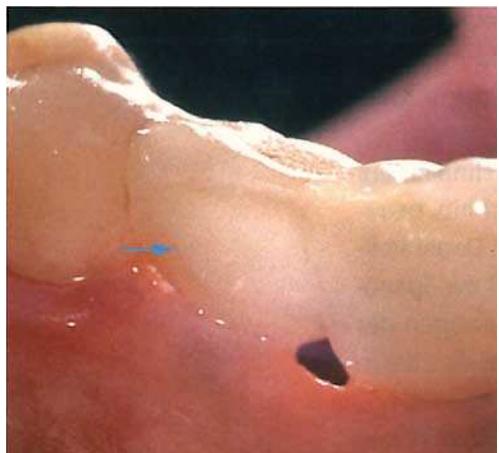
Fig. 4. Región lingual del póstico de un puente de cuatro piezas en el maxilar inferior con fractura de la cerámica de recubrimiento casi hasta el armazón de dióxido de zirconio.

dientes se les colocó un poste radicular. Se sustituyó un puente de cuatro piezas al comprobar una fractura extendida de la cerámica de recubrimiento con el armazón expuesto (fig. 4). La tasa de supervivencia de los puentes tras 5 años fue por tanto del 73,9%. En el 15,2% de los casos ($n = 7$), tras un promedio de $35,1 \pm 13,8$ meses de tiempo en la boca se observó que la cerámica de recubrimiento se astillaba. El 58,7% de los puentes ($n = 27$) mostraban fisuras marginales. Al 21,7% de los puentes ($n = 10$) se le diagnosticó caries

El problema técnico más habitual en las prótesis de dióxido de zirconio es, en todos los estudios, las astillas o las fracturas de la cerámica de recubrimiento. En el presente examen se registraron astillas en el 15,2% de los casos. El puente se reemplazó tras una pérdida extensiva de material de recubrimiento. En un examen anterior en el que se aplicó un prototipo de cerámica distinto se encontraron astillas en el 4,3% de la totalidad de los puentes 18 meses después de su incorporación². En un tercer estudio, después de 2 años de uso, afectó al 15% de todos los recubrimientos²², en un cuarto estudio fue el 8% de todos los casos tras 38 meses de observación²⁰.
