Tratamiento estético implantario en el diente 21

Ideas a medida para el tratamiento

Satoru Matsuda y Kenichi Norizuki

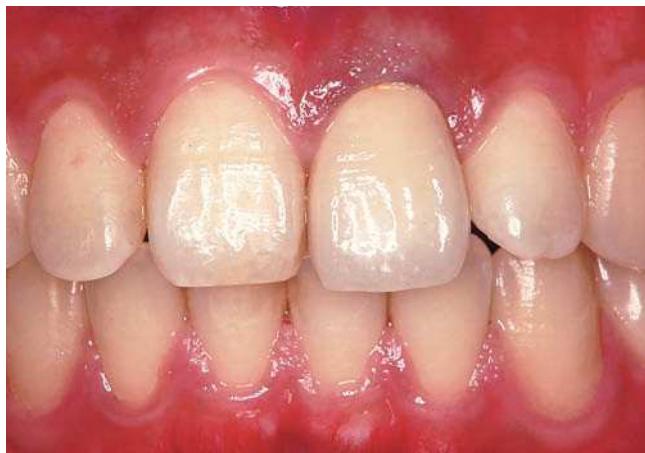
Fig. 1. La situación inicial.

El paciente llegó a la consulta del dentista con una corona metacármica en el diente 21 y una espiga rota. El diente 22 estaba ligeramente girado, por lo que se creó un balance izquierda-derecha desequilibrado.

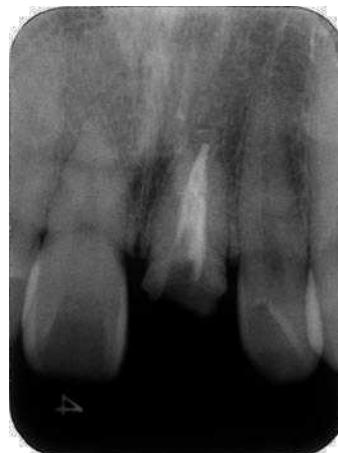
Fig. 2. Radiografía después de retirar la corona y el pilar.

La cavidad de la espiga era relativamente grande y en la radiografía se podía apreciar caries incipiente (fig. 2). La raíz y el hueso no mostraron ningún tipo de anomalías. El comportamiento de la corona con la raíz era de 1:1.

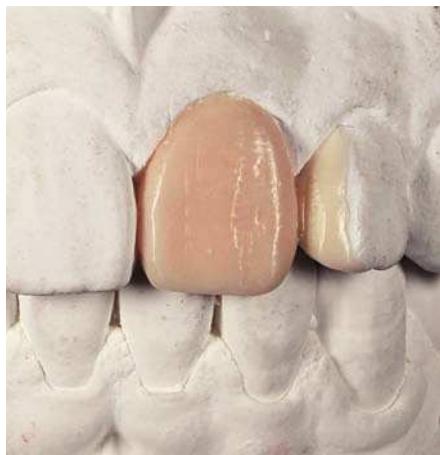
Fig. 3. El wax-up para el control.

Para planificar el tratamiento definitivo se realizó un wax-up (fig. 3).

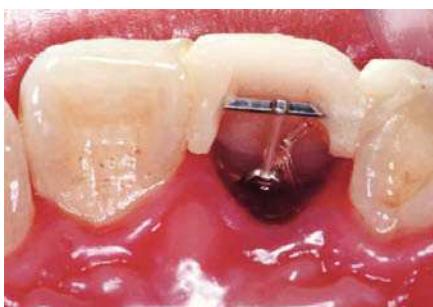
Fig. 4. La corrección del aparato provisional (vista desde la cara lingual).

Antes de colocar el implante se realizó una corrección de la posición con ayuda de la raíz a fin de mejorar la situación preimplantológica. Para ello se alargó la raíz con ayuda de un puente Maryland (fig. 4). Gracias al puente Maryland fue posible realizar cambios estéticos durante el proceso de corrección (fig. 5). Además, mediante la corrección de la raíz se pudo ajustar la forma según fue necesario. La figura 6a muestra la radiografía tomada durante el proceso de corrección, sin embargo, la figura 6b muestra la radiografía una vez realizada la corrección de la raíz. Al comparar ambas radiografías se puede reconocer fácilmente un aumento de material óseo (fig. 6b, en el medio de la imagen entre el punto A y B). Sobre todo en el punto B se aprecia claramente el aumento del material óseo a través de la forma del espacio interdental.

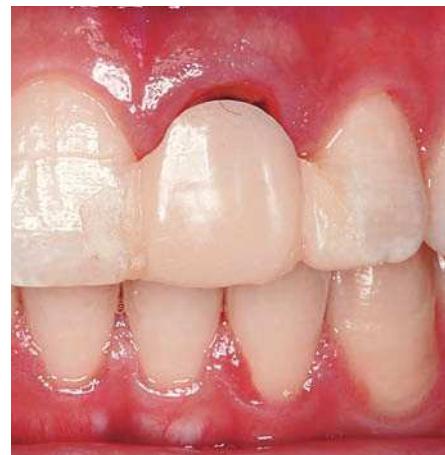
Fig. 5. La corrección del aparato provisional (vista frontal).

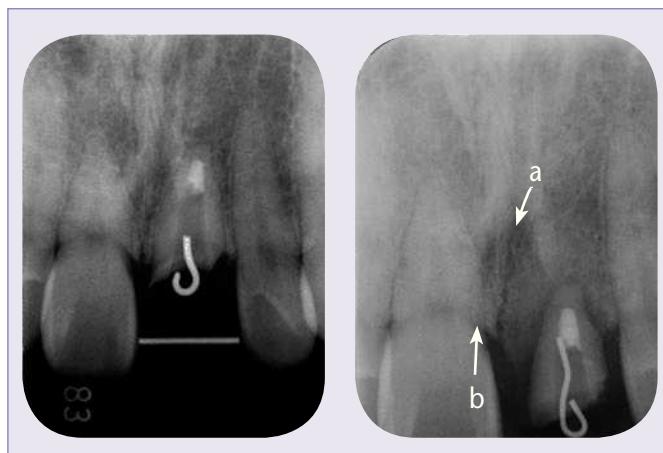
Fig. 7. Después de la corrección.

La figura 7 muestra la situación después de las medidas correctoras y justo antes de colocar el implante. El tejido blando se sobrecontorneó a propósito, pues se tuvo en cuenta una posible reabsorción ósea después de colocar el implante.

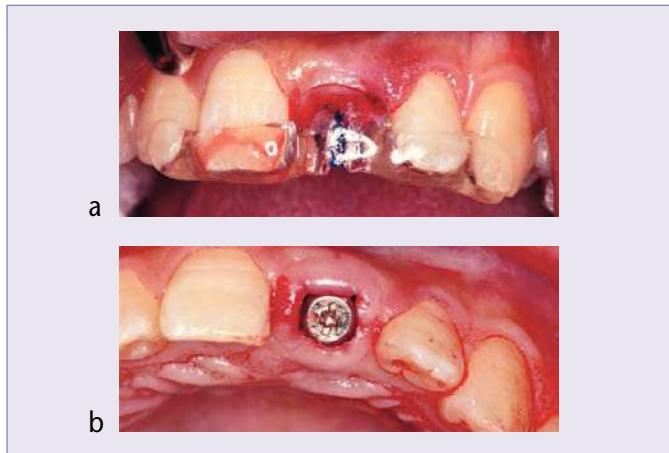
Figs. 8a y 8b. La colocación del implante.

Debido al aumento del tejido blando no se pudo prever la forma de la corona definitiva (fig. 8a), pero sobre la base de la forma adoptada de la corona definitiva el implan-

te se construyó de manera tridimensional en la mejor posición (fig. 8b). La figura 9a muestra la radiografía tomada después de colocar el implante. Como punto de referencia para el contorneado correcto de la corona dental sirvió el punto A del implante (fig. 9a). Se utilizó una funda de cicatrización.

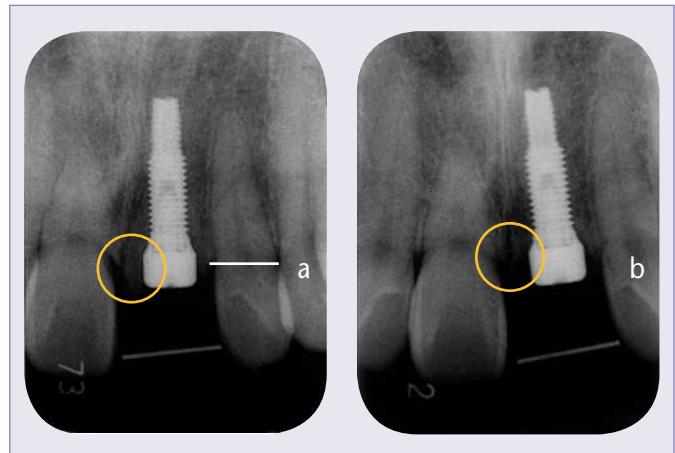
Figs. 9a y 9b. Radiografías tomadas directamente después de colocar el implante y después de unirlo al hueso.

La figura 9b muestra la situación justo después de la cicatrización en el hueso. El hueso alveolar dentro del círculo amarillo se absorbió por partes durante el tiempo de crecimiento y presentó la correspondiente forma modificada. Este factor es decisivo para la simetría correcta del tratamiento definitivo.

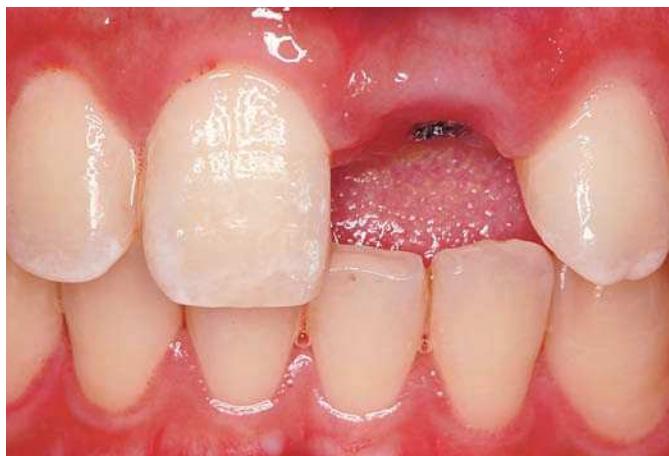
Fig. 10. Cuatro meses después de la colocación del implante.

En la figura 10 se ve la funda de cicatrización *in situ*. Para que el implante quedara perfecto en el puente de dientes frontales se tuvo que dejar entre 3 y 4 mm de distancia respecto a la línea de la encía pensada. Se tuvieron que calcular 2 mm en dirección bucolingual.

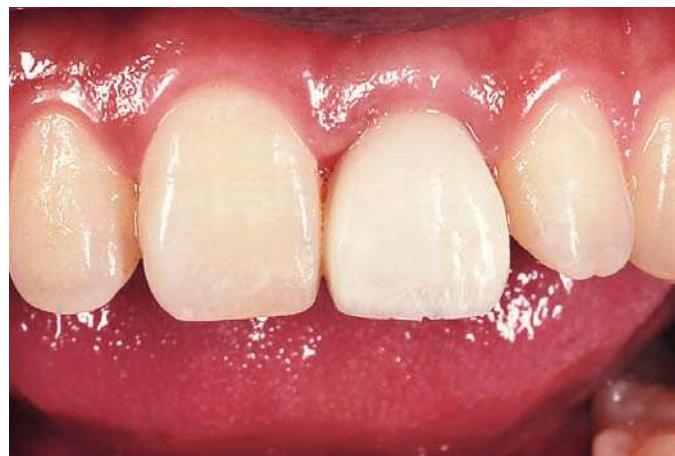
Fig. 11. Seis meses después de la colocación del primer aparato provisional.

El primer aparato provisional se trabajó ligeramente por debajo del contorno a fin de ejercer sobre la encía la menor presión posible (fig. 11). Para obtener tanta encía como fuera posible la altura de la línea de la encía aún no se había establecido en ese momento.

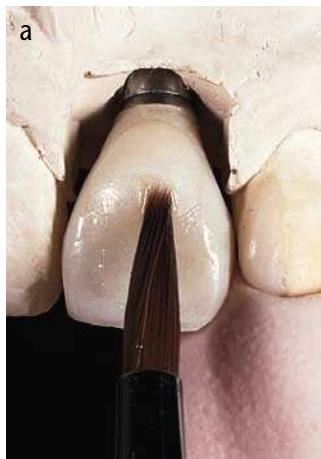
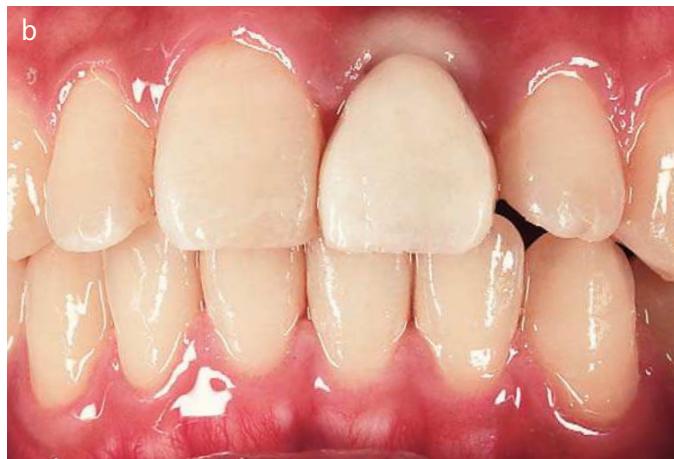
Figs. 12a y 12b. La determinación de la unión cemento-enamelte.

A continuación, en la parte central de la encía y sobre la cara labial se aplicó composite (fig. 12a) y se determinó la unión cemento-esmalte. En ese momento se pudieron efectuar ajustes adicionales. La línea de la encía se modeló 1 mm más alta que el diente 11 (fig. 12b). Se retiró entonces el aparato provisional. En la región media de la línea de la encía se aplicó el composite (fig. 13a) y se completó *in situ*; además, en este momento se creó también el perfil de emergencia (fig. 13b). Finalmente se retiró el aparato provisional. Es importante que el protésico dental reconozca y reproduzca la forma de la encía mediante el contorno subgingival del perfil de emergencia de la corona (en el presente caso el contorno se dedujo de la línea de la encía). Para que la encía no sobresaliera mucho de la corona se dejó aproximadamente 0,5 mm más alta que el

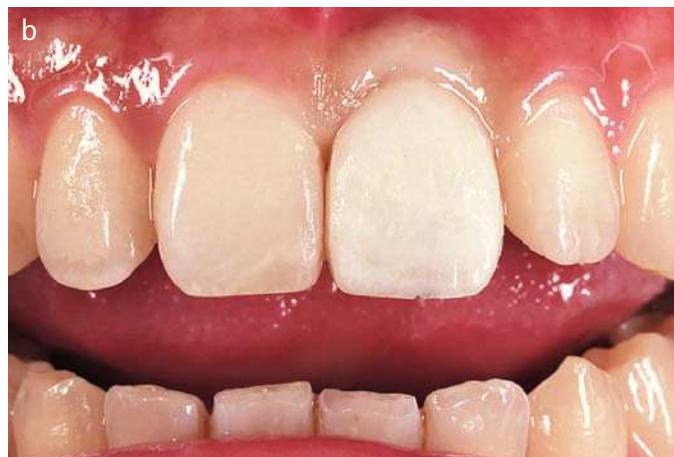
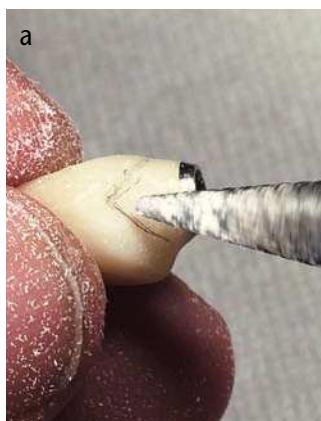
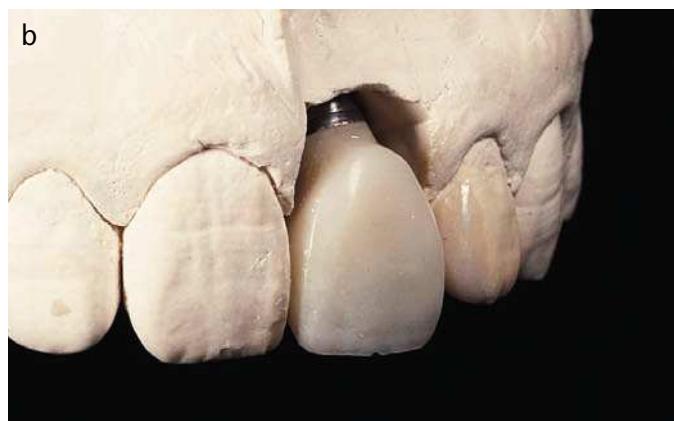
Figs. 14a y 14b. Ajustando la línea subgingival.

diente 11. Se trabajó ligeramente 1 mm por debajo de la línea de la encía hasta el borde superior del implante (fig. 14a). Se tuvo que evitar modelar de forma muy puntiaguda sobre todo en la parte superior del implante (fig. 14b). Y todavía quedó espacio para aumentar la encía (fig. 15a). Por este motivo se aumentó la presión en la línea de la encía (fig. 15b). Finalmente se aplicó un poco de composite en aquellas partes que lo necesitaron.

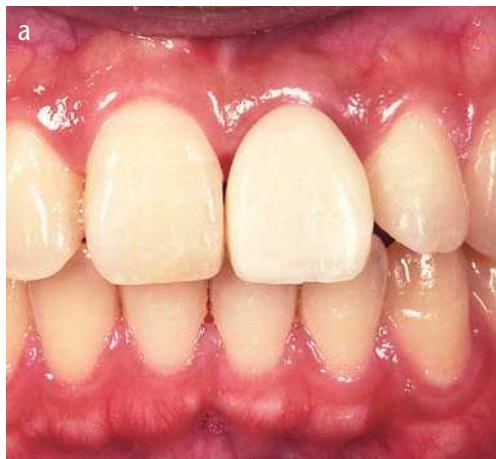
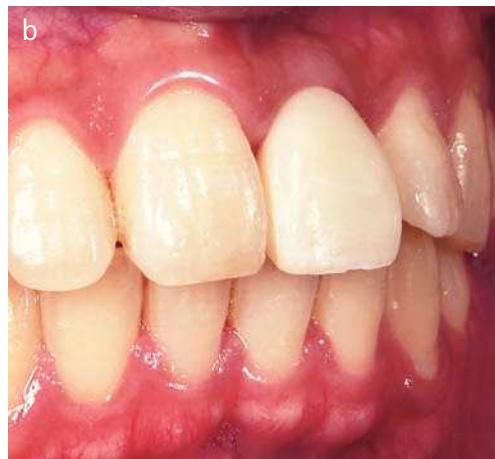
Figs. 15a y 15b. Dos semanas después de colocar el segundo aparato provisional.

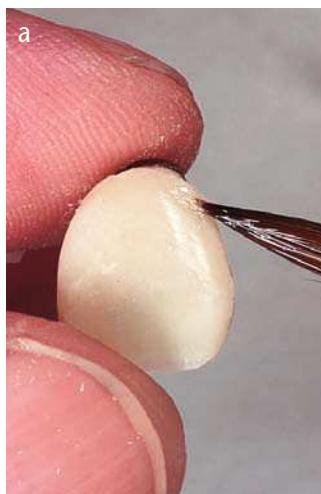
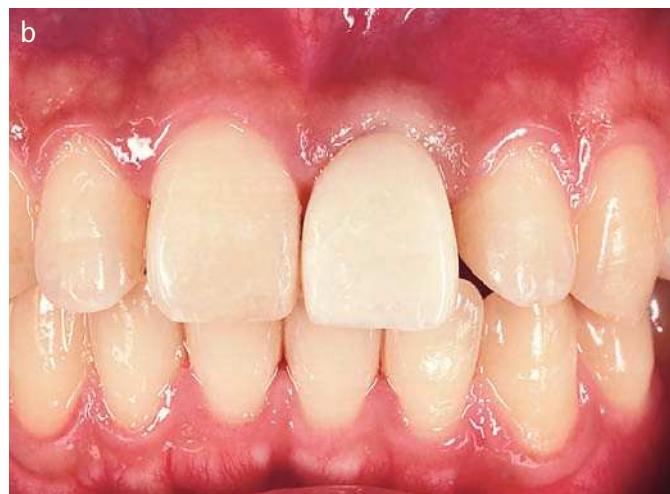
Figs. 16a y 16b. Los últimos ajustes del aparato provisional.

En la cara distal se aplicaron capas de composite y se efectuó el acabado del perfil de emergencia definitivo (fig. 16a). Como modelo para la forma de la papila interdental sirvió sin problemas el diente natural contiguo (fig. 16b). Como la línea de la encía en medio del espacio interdental tendía a reducirse se modeló algo más alta de lo necesario.

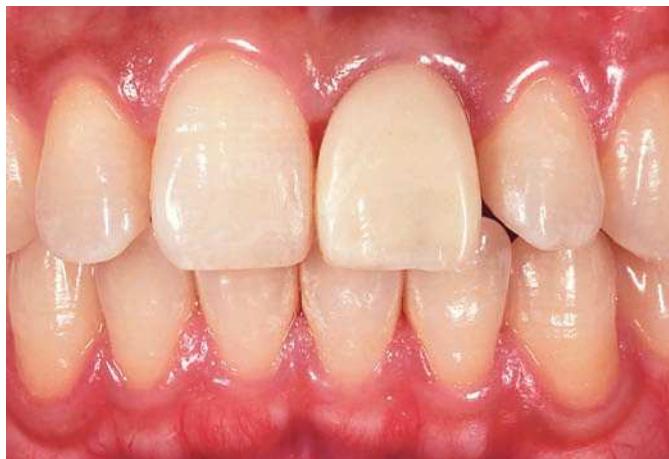
Fig. 17. Después de repasar la forma y tras el blanqueado.

La figura 17 muestra la forma prácticamente definitiva del aparato provisional y del estado de la encía. Mediante el aparato provisional se pudo confeccionar una línea subgingival prácticamente ideal, así como el perfil de emergencia adecuado (fig. 18). La forma se ajustó perfectamente en la hilera de los dientes naturales.

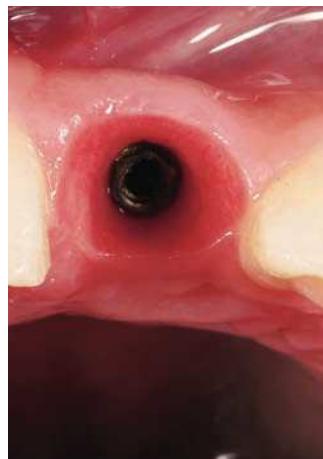
Fig. 18. El tejido blando después del modelado mediante un aparato provisional.

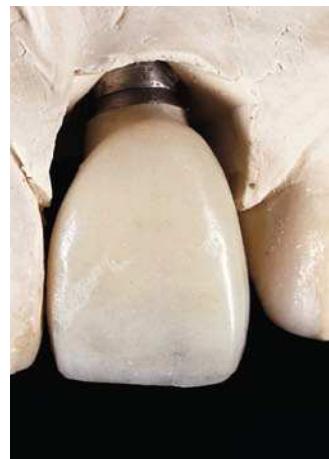
Fig. 19. Los últimos retoques de la forma.

Después de determinar la forma definitiva de la mucosa bucal se volvió al modelo provisional (fig. 19).

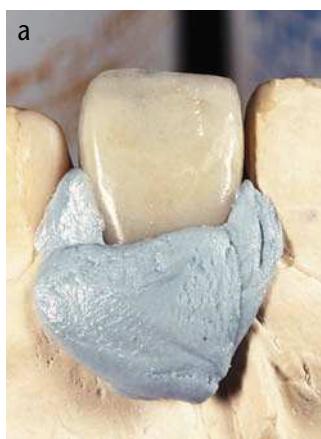
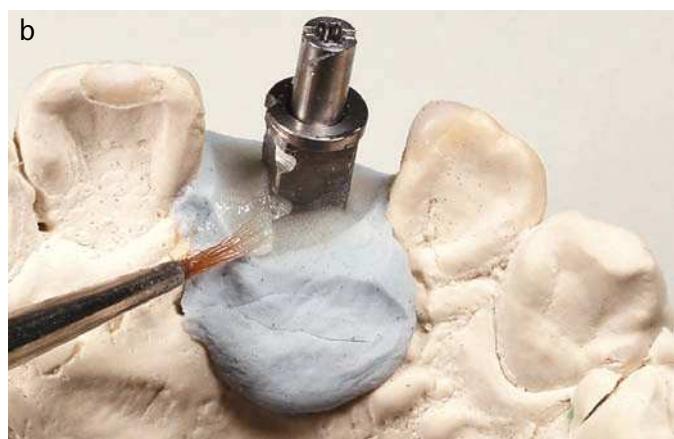
Figs. 20a y 20b. Toma de la impresión.

El aparato provisional se utilizó para transferir al modelo la mucosa bucal extraída del molde. Para ello, al aparato provisional se le inyectó material de impresión (fig. 20a). El aparato provisional se sustituyó por un perno de transferencia que se completó aplicando composite en círculos (fig. 20b).

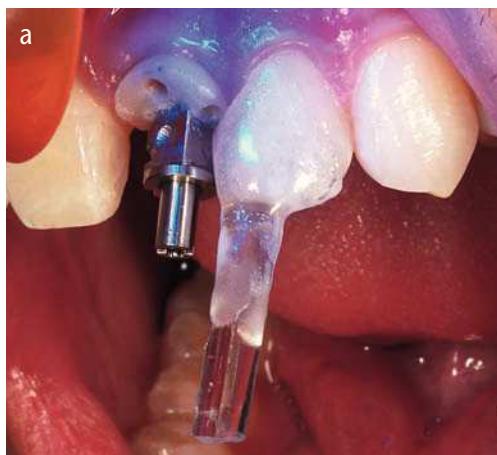
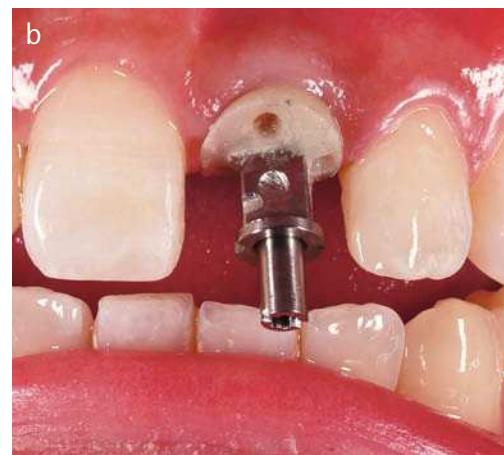
Figs. 21a y 21b. Repaso del diente 22 mediante el sistema CR.

Sobre la base del wax-up de diagnóstico se corrigió la estética del diente con resina fotopolimerizable (figs. 21a y 21b).

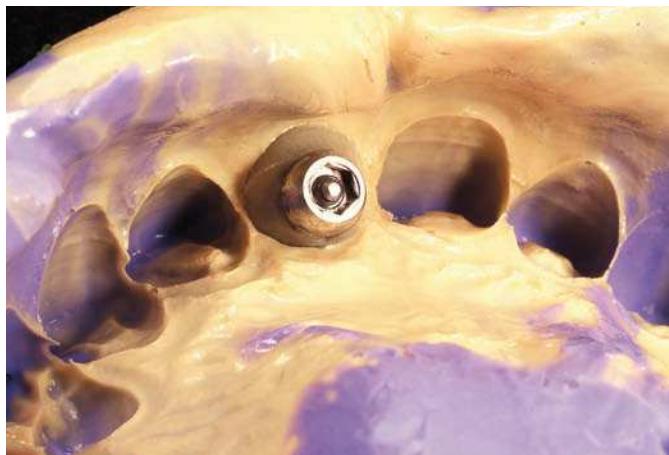
Fig. 22. Toma de la impresión.

Con el perno de transferencia se pudo tomar una impresión para fabricar un modelo maestro que reprodujera la línea subgingival y el perfil de emergencia provenientes del aparato provisional (fig. 22).

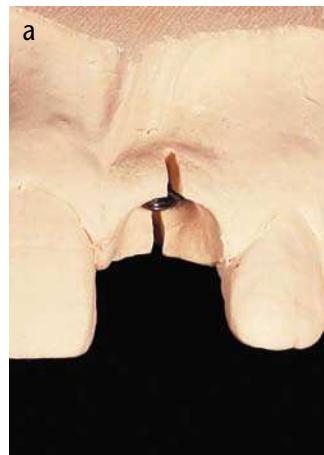
Figs. 23a y 23b. Fabricación del segundo modelo.

Para comprobar la exactitud de ajuste del modelo maestro se efectuó un corte (fig. 23a) adecuado a fin de reproducir la línea subgingival y el perfil de emergencia. Después de colocar la pieza de cera se cortó el modelo y se pudo utilizar para el wax-up, la determinación de los contactos aproximales y los demás pasos de trabajo para los que es necesario colocar la impresión de la mucosa bucal (fig. 23b). Para las restauraciones estéticas se pudieron utilizar ambos modelos.

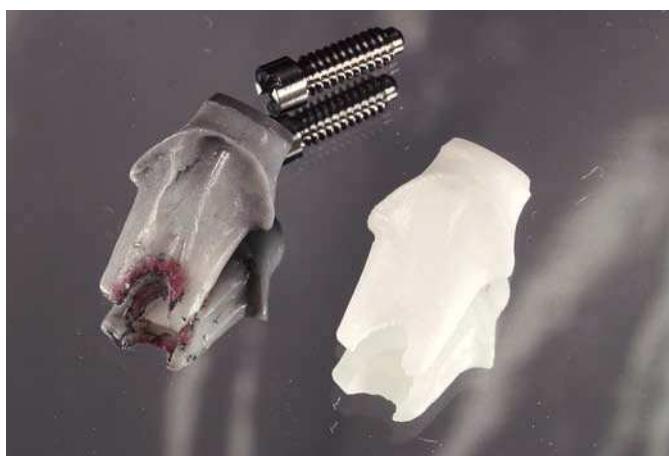
Fig. 24. El pilar de dióxido de aluminio.

La figura 24 muestra el pilar de dióxido de zirconio fabricado a través del sistema CAD/CAM. Para evitar giros posteriores se creó un pequeño surco. Se tuvo que retirar el surco que viene de fábrica.

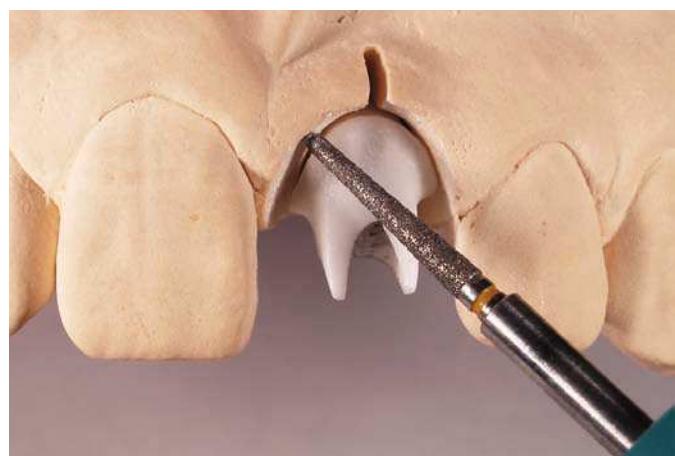
Fig. 25. Correcciones precisas en la línea de la encía.

Se pudieron realizar ajustes espaciadamente conforme a la indentación ganada del aparato provisional, por ejemplo, aumentando la presión en algunos puntos (fig. 25). Las

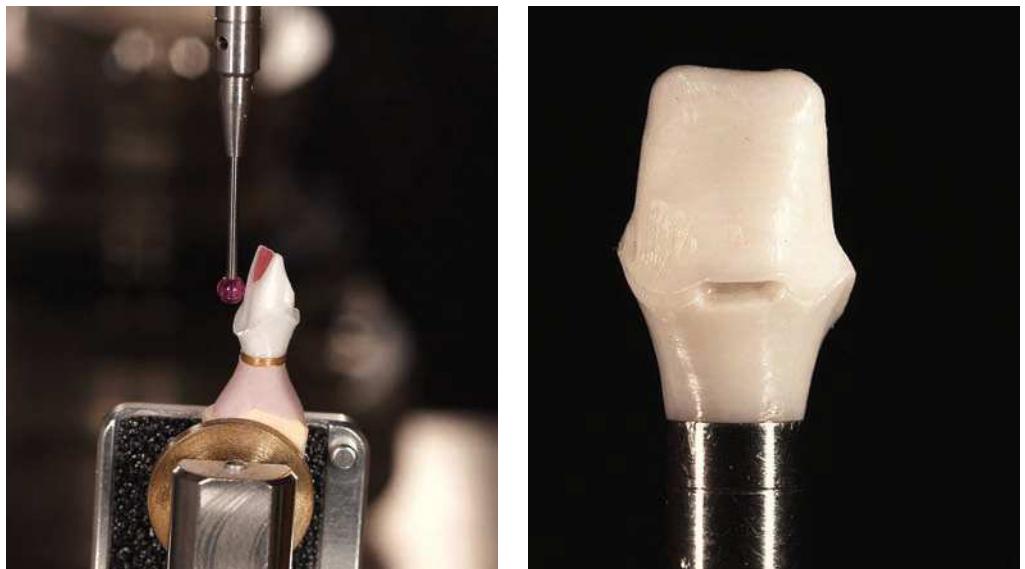
Fig. 26. Bordes de dióxido de zirconio.

figuras 26a y 26b muestran el armazón de dióxido de zirconio fabricado mediante el sistema CAD/CAM. Como los armazones de dióxido de zirconio son menos transparentes comparados con los armazones de dióxido de aluminio, para los pernos que no estén compuestos de metal o de dientes naturales descolorados, se tuvo que efectuar un repaso de la croma con un modificador por la parte interior (Creation In-Nova, Creation Willi Geller International AG, Baar, Suiza) (fig. 27a). Los colores opacos se pudieron mezclar con colores body; según la necesidad también se pudo repasar el color de los pilares de dióxido de zirconio (fig. 27b).

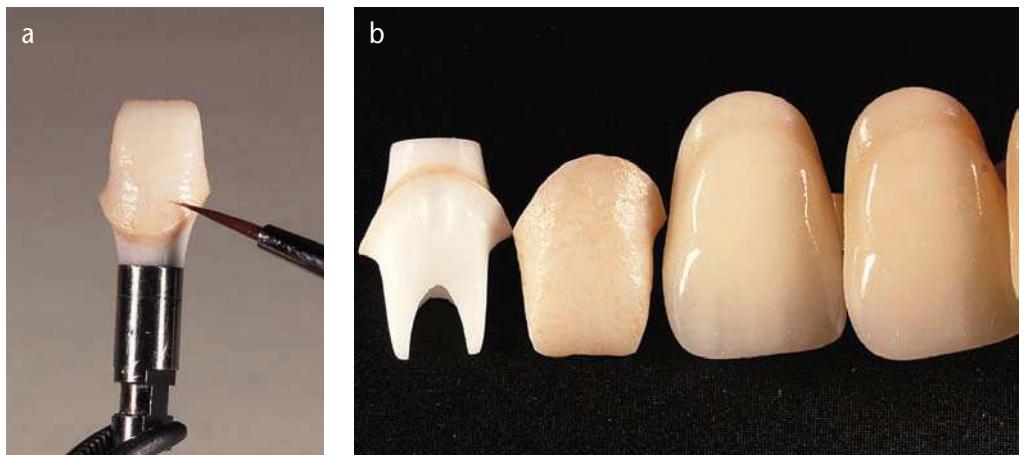
Figs. 27a y 27b. Ajuste de color del borde con modificador.

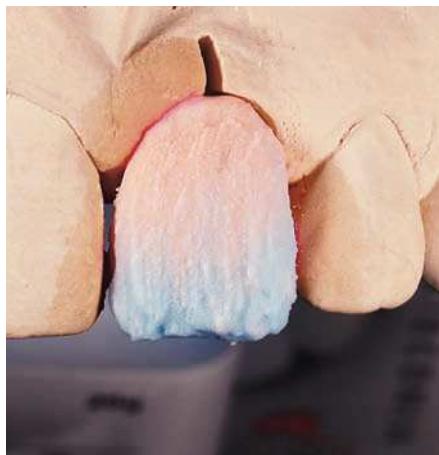
Fig. 28. La primera laminación.

Como la región del cuello tiende a contraerse, para empezar se coció la región cervical y después se aplicó el material body (fig. 28).

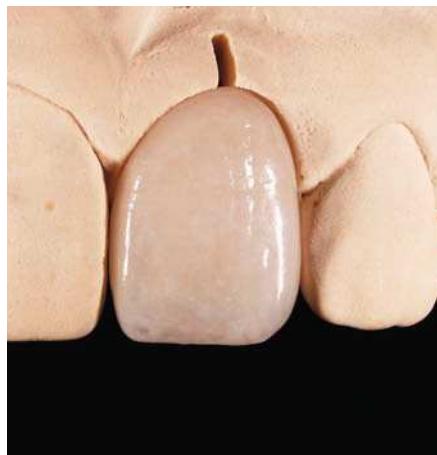
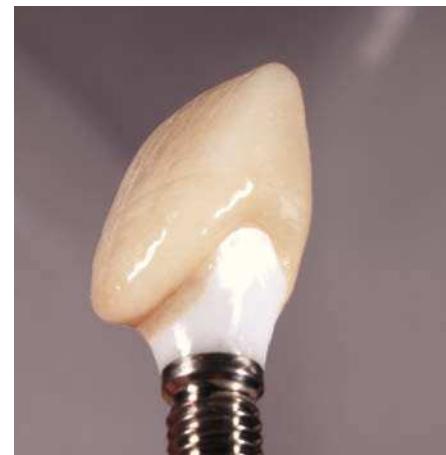
Figs. 29 y 30. Terminación de la corona.

Después de la cocción se realizó el acabado de la corona. A través de la línea de la encía corregida, el contorno subgingival se mejoró en comparación con el aparato provisional, y la línea de crecimiento se reforzó desde la cara labial (figs. 29 y 30). Des-

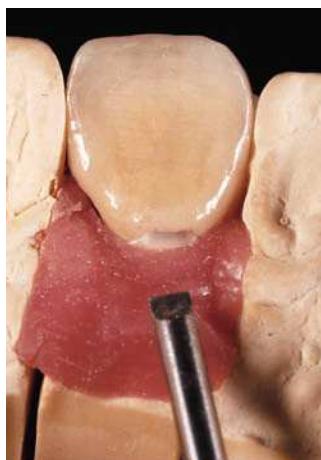
Fig. 31. La corona se puede levantar ligeramente con un destornillador plano después de los ajustes de prueba.

pués de los ajustes de prueba la corona se pudo levantar ligeramente con un destornillador plano (fig. 31).

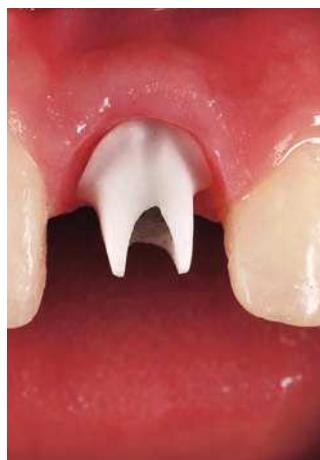
Fig. 32. El pilar in situ.

Los pilares de dióxido de zirconio son generalmente muy frágiles. Sin embargo, sólo en muy raras ocasiones han dado problemas de inclinación de los dientes. Además, ofrecen junto con la corona un resultado final armónico (fig. 32). La altura y la forma de la línea de la encía presentaron un resultado satisfactorio (fig. 33). Con la utilización de un pilar de dióxido de zirconio y la forma de un contorno gingival ideal se pudo colocar el implante en un tejido blando estable que va a estar exento de infecciones (fig. 34). Esta estabilidad garantiza de manera uniforme la larga vida útil del tratamiento. Las figuras 35 y 36 muestran el tratamiento definitivo in situ. Éste ofreció un resultado final armónico respecto al diente natural 11.

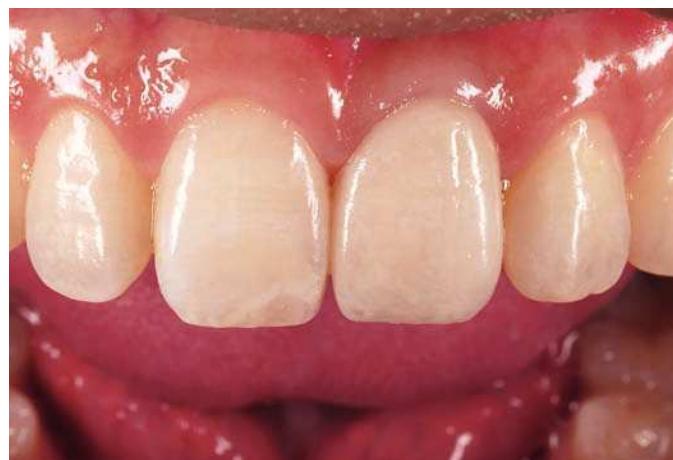
Fig. 33. El resultado final con la corona es armónico. La altura y la forma de la línea gingival presentan un resultado satisfactorio.

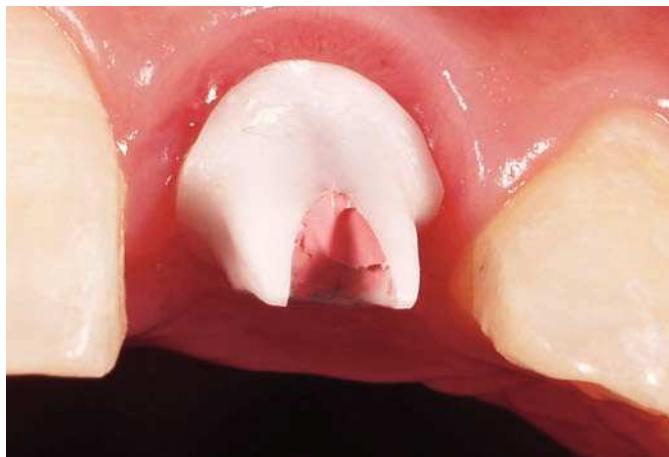
Fig. 34. Tejido blando estable.

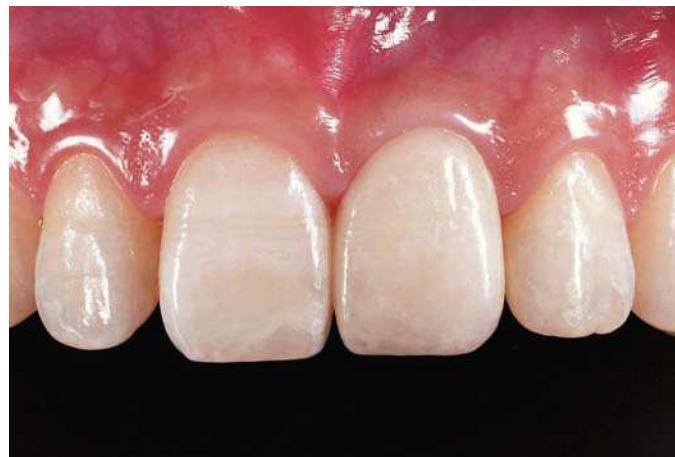
Figs. 35 y 36. El tratamiento definitivo in situ.
