(Quintessenz Zahntech.
2008;34(6):696-702)

Resultados clínicos de estructuras individuales de dióxido de zirconio para coronas implantarias

Luigi Canullo

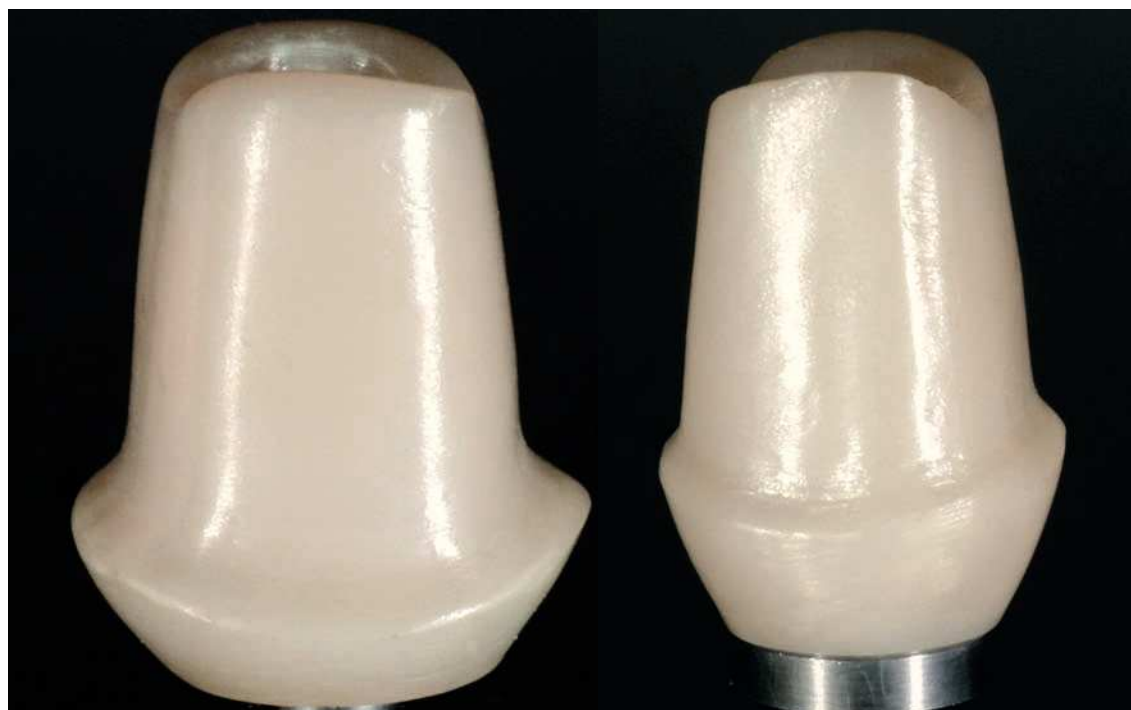
Figs. 1 y 2 (*página anterior*). Cierre marginal de la estructura de dióxido de zirconio y de metal (izquierda: grupo 1, derecha: grupo 2).

Se fabricaron 30 piezas secundarias de titanio (ProUnic, Impladent) con las estructuras de dióxido de zirconio correspondientes y se dividieron en dos grupos (n = 15). En el grupo 1 se emplearon estructuras cuyo diámetro era menor que el de la plataforma del implante. De esta manera el borde inferior de la estructura de dióxido de zirconio se pudo colocar directamente sobre el borde del implante (fig. 1). En el grupo 2 se extendió la construcción de metal por todo el tamaño del cuello del implante, por lo que el cierre del borde quedó hacia la corona (fig. 2). Las estructuras implantarias del grupo 1 se emplearon en diagnósticos con surcos superficiales periimplantarios. Las estructuras del grupo 2 se emplearon cuando el hombro del implante estaba rodeado por un profundo surco de mucosa.

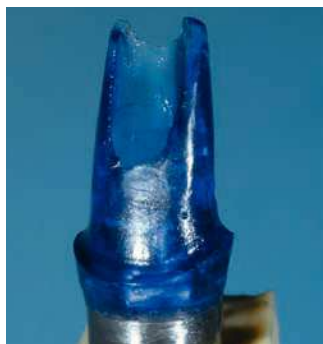
Fig. 3. Una estructura de resina.

Las estructuras implantarias se construyeron con composite fotopolimerizable poco viscoso (Visioform, 3M ESPE, Seefeld). Se fotopolimerizó y se redujo sobre la pieza secundaria de titanio para que fraguara por completo en una capa fina. La estructura implantaria terminada (fig. 3) se pulió hasta conseguir la forma y el tamaño definitivo. Los bordes de cierre se optimizaron con la ayuda de un microscopio óptico. Posterior-

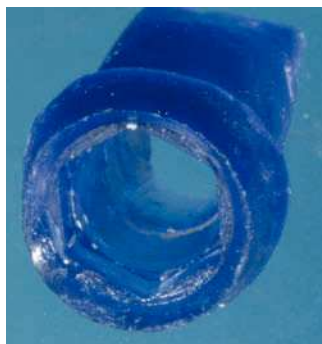
Fig. 4. Una estructura de resina después de separarla de los componentes de titanio.

Después de la fotopolimerización y del acabado de la zona transmucosa se separó la resina de los componentes de titanio (fig. 4). Con el sistema CAD Zirkonzahn (Bruneck, Italia) se duplicó la construcción del composite en dióxido de zirconio (fig. 5). El dióxido de zirconio «verde» también se puede emplear en su forma más blanda y por eso también se aplicó en este caso. Después de la sinterización se planteó finalmente el armazón definitivo. En esta fase se consiguió el resultado deseado también en lo que respecta al color. Para ello, el baño de sinterización se mezcló con los colores correspondientes.

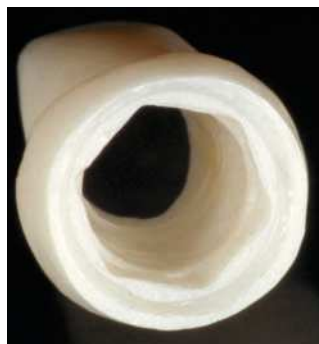
Fig. 5. Una estructura de dióxido de zirconio hecho con un sistema asistido por ordenador.

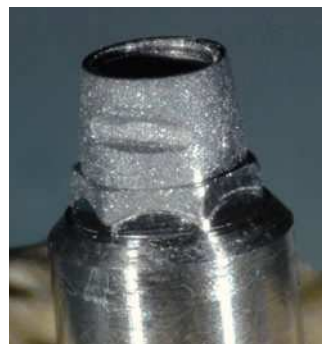
Fig. 6. Las retenciones mecánicas en la base de la estructura implantaria.

Después de fabricar el objeto de colado en dióxido de zirconio y antes de la cementación se observaron bajo el microscopio las estructuras implantarias a fin de valorar la exactitud del ajuste y para excluir defectos en dichas estructuras. En la superficie de los componentes de titanio se instalaron retenciones mecánicas para mejorar la adherencia del cemento (fig. 6). Después se arenaron con partículas de óxido de aluminio de 150 μm a 2 atm de presión. Finalmente se limpiaron los componentes con aire seco y alcohol metílico en un baño ultrasónico. El canal de acceso para el tornillo se cerró con una capa de cera.

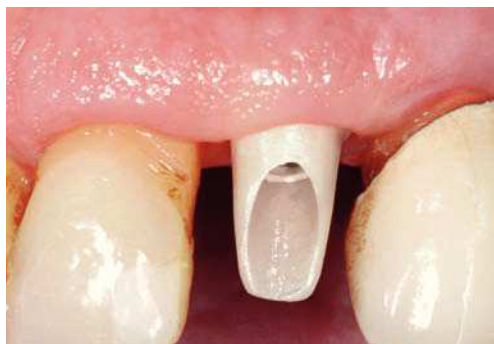
Fig. 7. Una estructura de dióxido de zirconio-metal (grupo 2).

Después de los trabajos en el laboratorio dental se fijaron mecánicamente los componentes a un par de torsión de 32 Ncm (fig. 7). Para garantizar una cementación con-

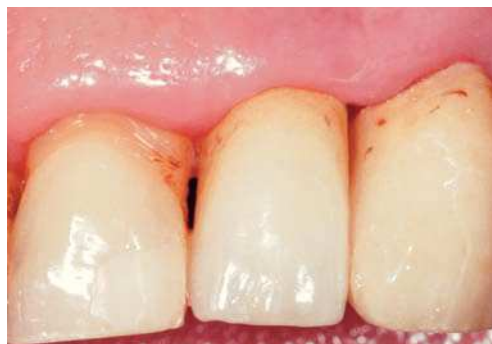
Fig. 8. Una corona implantaria estética (grupo 2).

trolada de la corona se cerró el canal de acceso para el tornillo con una capa de gutapercha y composite. La corona definitiva (fig. 8) se fijó con cemento de resina (Panavia TC, Kuraray Europe GmbH, Fráncfort/Main). Además, para valorar el cierre marginal se hizo una radiografía digital estandarizada. El control se realizó cada seis meses. Para ello, se registraron los parámetros radiológicos y clínicos incluido el índice de placa (mPI) y el índice gingival (mGI) en los implantes¹¹. También se comprobó el fracaso técnico de todas las coronas, como las fracturas (implante o corona) o el aflojamiento de los componentes.
