COMUNICACIÓN BREVE

Rotura de raíz aórtica con formación de shunt intracardíaco secundaria a implante valvular aórtico transcatéter

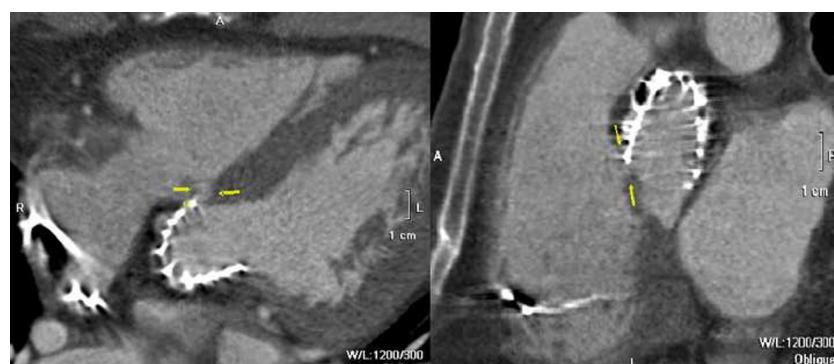
La TCMD confirmó la presencia de una comunicación a nivel anular entre la raíz aórtica y el ventrículo derecho, justo por debajo del seno coronario, (fig. 1) junto con un defecto subanular en el septo interventricular membranoso (*shunt* intracardíaco) (fig. 2). La medida del defecto subanular era de 5 mm, y la comunicación entre la raíz aórtica y el ventrículo derecho, de 10 mm de anchura y 7 mm de profundidad.

Figura 1 Reconstrucciones MPR oblicuas de tomografía computarizada multidetector en las que se observa una fina comunicación a nivel anular entre la raíz aórtica y el ventrículo derecho, justo por debajo del seno coronario derecho (flecha amarilla).

Ante estos hallazgos, el caso fue presentado en sesión médico-quirúrgica, en la que se decidió realizar tratamiento conservador con seguimiento clínico estrecho por la ausencia de síntomas y el alto riesgo quirúrgico del paciente. Se planteó la posibilidad de cirugía si el paciente desarrollaba síntomas o la ETT detectaba disfunción del ventrículo derecho.

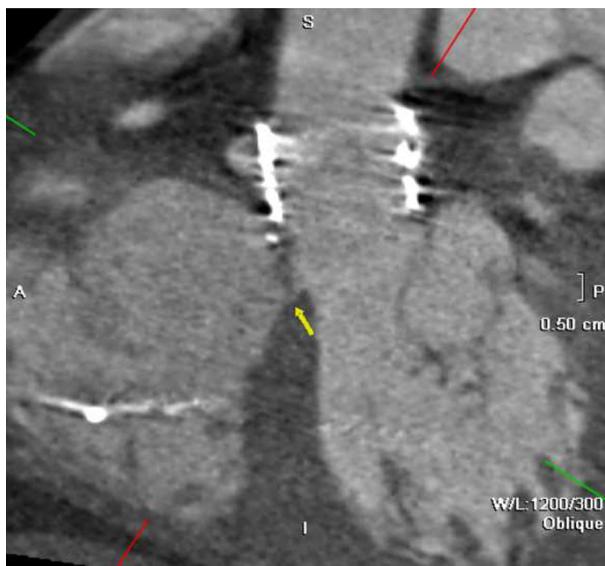
Figura 2 Reconstrucción MPR oblicua de tomografía computarizada multidetector en las que se demuestra la presencia de un defecto subanular en el septo interventricular.
