Reposición quirúrgica de un implante que no puede ser restaurado utilizando una fresa de trefina: informe de caso

Young-Kyun Kim, DDS, MSD, PhD¹/Bum-Soo Kim, DDS²
 Hyo-Jung Lee, DDS, MSD³/Jung-Won Hwang, DDS, MSD, PhD⁴
 Pil-Young Yun, DDS, MSD, PhD⁵

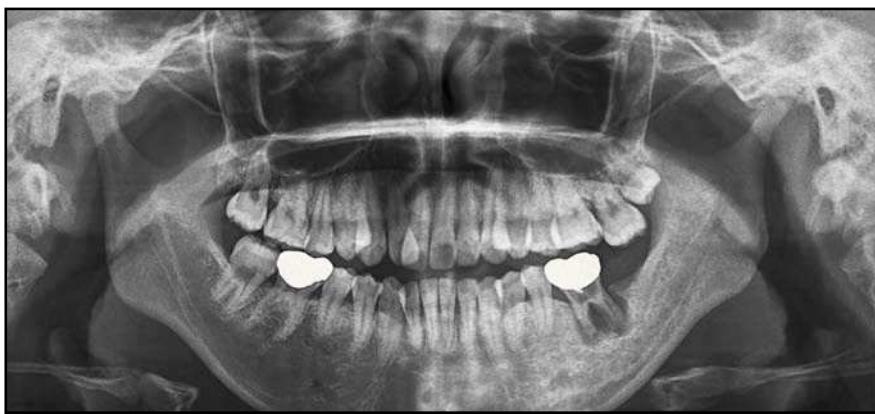
Figura 1 Radiografía panorámica inicial en la que se muestra un defecto óseo circular profundo en el primer molar inferior izquierdo.

Una joven de 23 años de edad acudió al Departamento del Hospital Universitario Nacional Bundang de Seúl, con dolor en la región del primer molar inferior izquierdo. Durante la exploración radiográfica se detectó una grave e intensa destrucción del proceso alveolar alrededor del diente. Además del hallazgo radiológico, todos los demás signos llevaban a establecer un diagnóstico de absceso periodontal (figura 1). Tras la extracción del primer molar inferior izquierdo se elaboró un injerto óseo para poder preservar el lecho implantario con un aloinjerto (Regenafarm, Exactech) de la zona con-

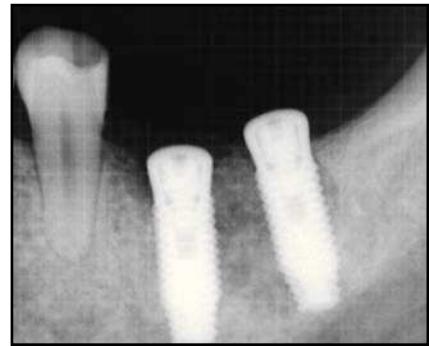
Figura 2 En el área del molar inferior izquierdo se colocaron dos implantes.

flictiva. Tres meses más tarde, se colocaron dos implantes en una sola fase quirúrgica (SS II, Osstem) y el área alrededor del implante se rellenó con un xenoinjerto (Bio-Oss, Osteohealth) (figura 2). El implante destinado al área del segundo molar se colocó hacia la cara vestibular para lograr una estabilidad inicial, dado que existía un defecto óseo avanzado en la cara lingual.

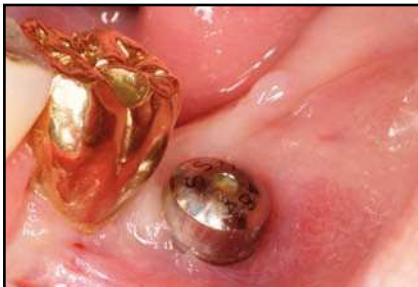
Figura 3 (izquierda) Colocación vestibular del implante en el segundo molar.

El implante situado en el lecho del primer molar se conectó a un pilar, a lo que le siguieron los procedimientos de rutina correspondientes. Mientras, en el otro implante aparecieron ciertas dificultades por haber sido colocado en una posición excesivamente dirigido hacia vestibular, lo que derivó en una mordida cruzada. De esta colocación podrían derivarse problemas, como una higiene oral deficiente (figura 3). Por ello, se planificó la reposición quirúrgica del implante, incluido el hueso osteointegrado.

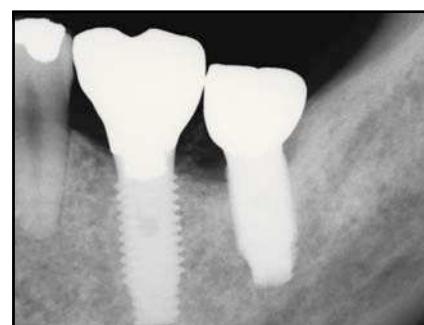
Figura 8 (derecha) Radiografía postoperatoria realizada a los 8 meses que demuestra un aumento de la radioopacidad.

dos meses se tomó una impresión a nivel del pilar y se conectó un pilar con una angulación de 15 grados (ComOcta, Osstem), que se restauró empleando para ello suprarestructuras cementadas. A los 8 meses de carga normal, el paciente percibía una función aceptable y sin molestias (a pesar de que a través de la exploración radiográfica efectua-

da, se había detectado una ligera reabsorción ósea en el borde mesial, figura 8).
