# Resultados clínicos a los 5 años de las estructuras de circonio para las dentaduras parciales fijas posteriores

**Objetivo:** El objetivo de este estudio clínico prospectivo de cohortes fue determinar la frecuencia de éxitos de las estructuras de circonio de 3 a 5 unidades para las dentaduras parciales fijas (DPF) posteriores tras 5 años de observación clínica.

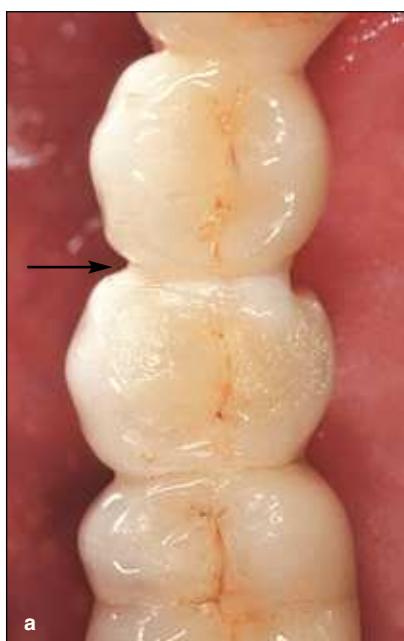
**Fig. 1a** Fractura de la estructura de una DPF de 5 unidades maxilar tras 38 meses de servicio clínico. La estructura se fracturó entre los pónicos del primer y segundo premolar.

Tras 5 años de observación, 12 DPF (26,1%) en 12 pacientes tuvieron que ser reemplazadas (tabla 1). Se observó una fractura de la estructura tras un tiempo de servicio clínico de 38 meses; esta estructura de 5 unidades se rompió en la zona conectora porque el paciente mordió por accidente una piedra dentro de un trozo de pan (figs. 1a-1c). Por tanto, la frecuencia de éxitos de las estructuras de circonio a los 5 años de seguimiento fue del 97,8%; las 11 DPF que fracasaron se perdieron por complicaciones biológicas o técnicas (tabla 1).

El área conectora de las estructuras de circonio de 5 unidades debería medir al menos 11 mm<sup>2</sup> para poder resistir las cargas clínicas<sup>8,9</sup>. El análisis exacto de las DPF fracasadas tras su extracción puso de manifiesto que las dimensiones de esta zona conectora (18,49-19,28 mm<sup>2</sup>) eran adecuadas para el material y la extensión de la restauración (fig. 2). Se asumió que un traumatismo había sido la causa primaria del fallo, aunque otra causa posible era la fatiga de la cerámica.

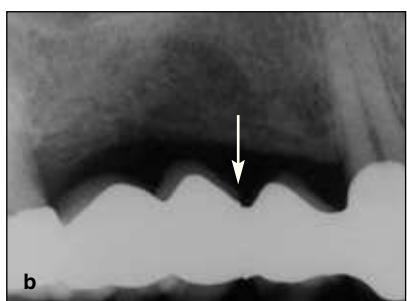
**Fig. 1b** Radiografía de la reconstrucción fracturada.

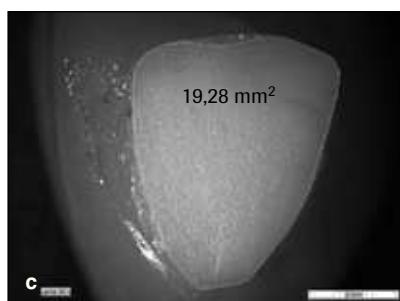
**Fig. 1c** Como las dimensiones de los conectores eran adecuadas, se consideró que un traumatismo había sido el motivo principal del fracaso.

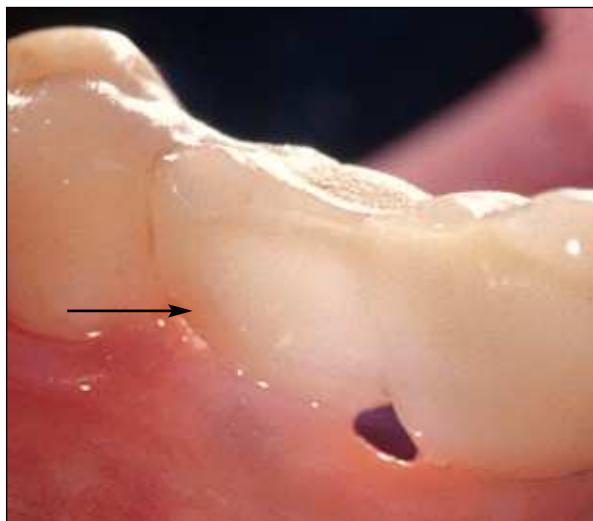
**Fig. 2** Fractura de la cerámica de revestimiento hasta la estructura de circonio en la vertiente lingual de la región del puente en una DPF de 4 unidades mandibular.

je se extrajo por problemas endodónticos y en dos pacientes más hubo que extraer los anclajes que daban soporte a las DPF de 3 unidades por fracturas radiculares. Ambos dientes habían recibido tratamiento endodóntico con reparaciones post y centrales, antes de la fabricación de la reconstrucción. En una DPF de 4 unidades se produjo una fractura extensa de la cerámica de revestimiento con exposición de la estructura, lo que motivó su sustitución (fig. 2). Por tanto, a los 5 años la supervivencia de las DPF fue del 73,9%.

El problema técnico más frecuente en todos los estudios sobre las reconstrucciones con circonio es la fractura o astillamiento de la cerámica de recubrimiento. En este estudio se produjo astillamiento en un 15,2% de los casos. Una reconstrucción tuvo que ser sustituida por una pérdida extensa del recubrimiento. En otra investigación que utilizó otro prototipo de cerámica se encontró astillamiento en el 4,3% de todas las DPF a los 18 meses de la colocación<sup>19</sup>. En un tercer estudio se produjo astillamiento del recubrimiento en un 15% de los casos a los 2 años<sup>21</sup>. Por último, un cuarto estudio describió astillamiento en el 6% de los casos a los 38 meses de observación<sup>20</sup>.
