Sobrecoronas y sobrepuentes como alternativa para la solución de complicaciones en prótesis fija

Palabras clave: sobrecorona, sobrepuente, fractura porcelana, fractura pilares, prótesis fija, implantoprótesis

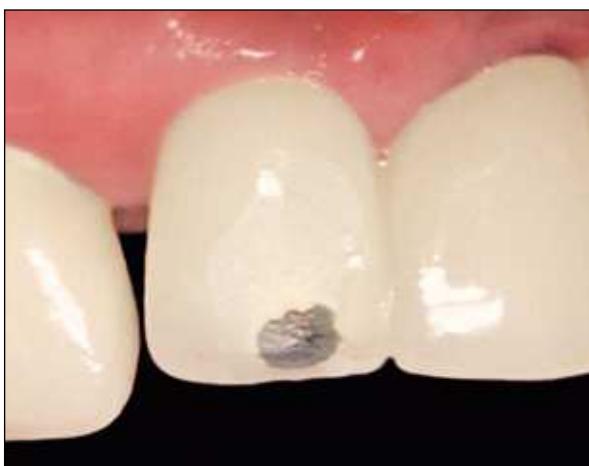
Figura 1 Fractura de la porcelana con exposición de estructura metálica.

En el presente caso, el paciente presentaba una fractura con exposición del metal en la cara vestibular del 11, en una restauración cementada sobre implantes desde el 11 al 27. Tras el montaje en el articulador y el análisis oclusal, no se observaron prematuridades ni interferencias que comprometieran el pronóstico de la sobrecorona, por lo que se indicó este tratamiento teniendo en cuenta el perfecto estado del resto de la rehabilitación, las dificultades que supondría el descemento, y el coste de realizar una nueva rehabilitación (figura1).

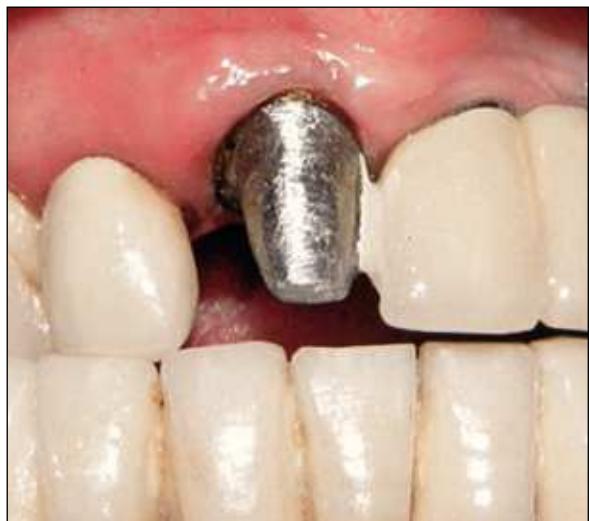
Figura 2 Tallado para sobrecorona metalporcelana en 11.

En la reducción de la corona, hay que conseguir el suficiente espacio para que el metal y la cerámica de la sobre-corona tengan el grosor adecuado y no quede sobrecontorneada, y se debe garantizar su retención, la cual se consigue mediante las superficies verticales de la preparación, las rieleras verticales y el posterior cementado de la misma (figuras. 2 y 3). Para llevar a cabo el tallado se utilizó una fresa de diamante cónica larga, realizándose la reducción incisal y axial con terminación tipo chámfer yuxtagingival. Al llegar a la zona interproximal, se tuvo especial cuidado en las rieleras verticales por vestibular y lingual para evitar el desprendimiento de la cerámica del diente adyacente, tallando sin hacer presión sobre la porcelana con fresas de diamante de grano grueso y con abundante irrigación. Posteriormente, se confeccionó una restauración provisional, se tomaron impresiones definitivas y se mandaron los modelos al laboratorio para realizar la cofia metálica. En la prueba de la estructura, se comprobó el ajuste, la retención, el espacio oclusal y se tomó el color de los dientes adyacentes mediante espectrofotómetro (Vita Easyshade). En la prueba de bizcocho, se valoraron los factores estéticos, y se llevó a cabo el ajuste oclusal necesario para evitar que la sobre-corona tuviera un contacto fuerte tanto en la máxima intercuspidación como en los movimientos excursivos. Tras el glaseado final, se cementó la restauración con un cemento a base de vidrio ionómero reforzado con resina, aunque puede utilizarse cualquiera de los empleados en prótesis fija convencional (figura. 4).

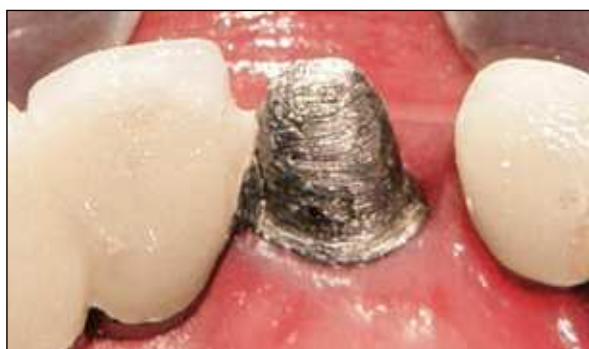
Figura 3 Vista palatina del tallado, el chámfer y la rielera interproximal.

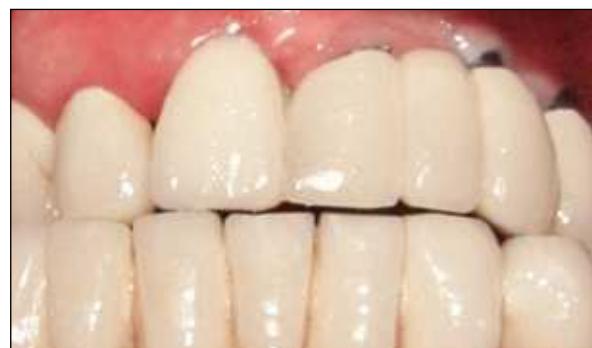
Figura 4 Sobre-corona del 11 terminada y cementada.

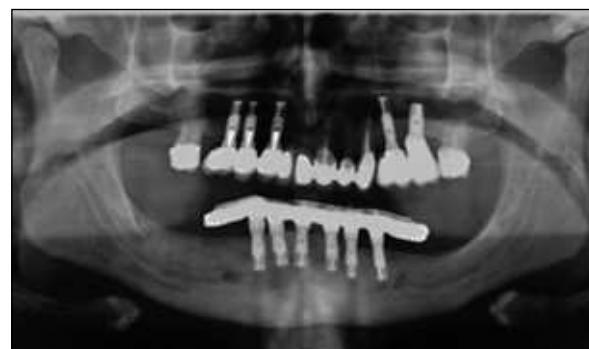
En este caso, el paciente presentaba una prótesis fija implantsoportada cementada de 12-15 y de 24-26, y dentosoportada de 11-23 con pilares en 21, 22 y 23. Tras la exploración y el examen radiográfico correspondiente, se diagnosticaron fracturas verticales en los pilares 21 y 23, por lo que se procedió a su extracción (figura 5). Como primera opción restauradora se propuso un tratamiento con implantes, pero el paciente lo rechazó por problemas económicos y por no querer someterse a un nuevo procedimiento quirúrgico. Como alternativa, se optó por la confección de un sobrepuente dentoimplantesoportado cementado sobre 12, 22 y 24, siendo 12 y 24 extensiones de las prótesis implantsoportadas y el 22 un diente vital.

Figura 5 Ortopantomografía del caso inicial con fracturas en diferentes pilares.

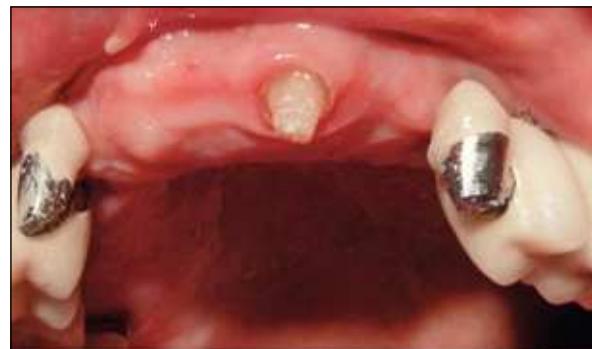
Figura 6 Preparación de pilares para el sobrepuente.

Siguiendo la misma técnica que en el caso anterior, se tallaron los pilares de la restauración, realizándose la reducción oclusal, axial y las rieleras verticales por vestibular y lingual del pilar. En este caso la línea de terminación quedó unos milímetros hacia oclusal, ya que los pilares eran muy cónicos y no se pudo extender hacia gingival (figura 6). Sin embargo, debido a que el paciente presentaba una línea de sonrisa baja, este hecho no supuso ningún compromiso estético. Posteriormente, se tomaron impresiones, se vaciaron los muñones con resina epoxi, se montó el caso en el articulador y se envió al laboratorio.

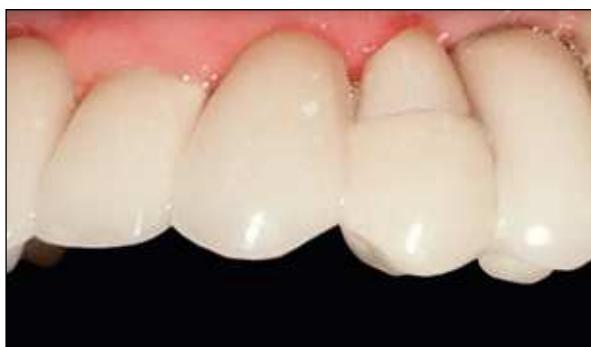
Figura 7 Detalle de línea de terminación supragingival en el pilar 24.

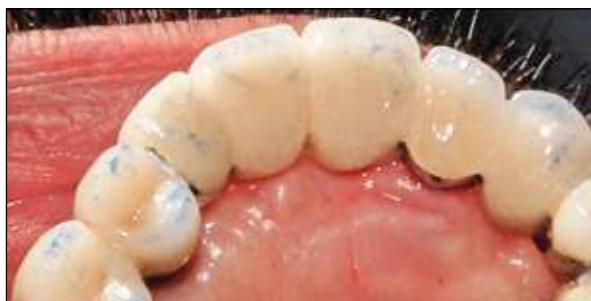
Figura 8 Ajuste oclusal con guías excursivas suaves.

rio. En la prueba de la estructura metálica, se comprobó el ajuste, la retención y el espacio oclusal, se tomó el color de los dientes adyacentes con espectrofotómetro y se mandó al laboratorio para añadir el material de recubrimiento estético. En la prueba de bizcocho, se valoró la estética de la rehabilitación, y se realizó el ajuste oclusal, prestando especial atención para obtener una oclusión con función de grupo y con guías de lateralidades y protusiva suaves que evitaran contactos patológicos. Tras recibir la rehabilitación glaseada del laboratorio, se procedió al cementado, se comprobó de nuevo la oclusión (figura 7) y se confeccionó una férula de relajación para la protección de la nueva rehabilitación (figuras 8 y 9).

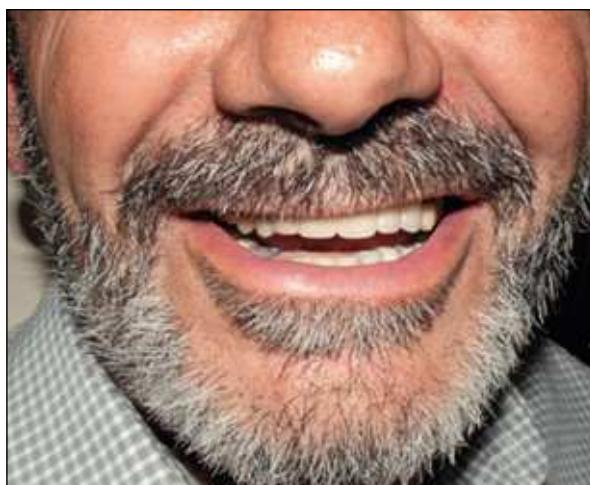
Figura 9 Resultado final con el paciente en máxima sonrisa.
