# Evaluación prospectiva de dentaduras parciales fijas (DPF) posteriores de circonio: resultados de un estudio clínico de 4 años

Matthias Roediger, Dr Med Dent<sup>1</sup>/Nikolaus Gersdorff, Dr Med Dent<sup>1</sup>/  
Alfons Huels, Prof Dr Med, Dr Med Dent<sup>2</sup>/Sven Rinke, Dr Med Dent, MSc<sup>3</sup>

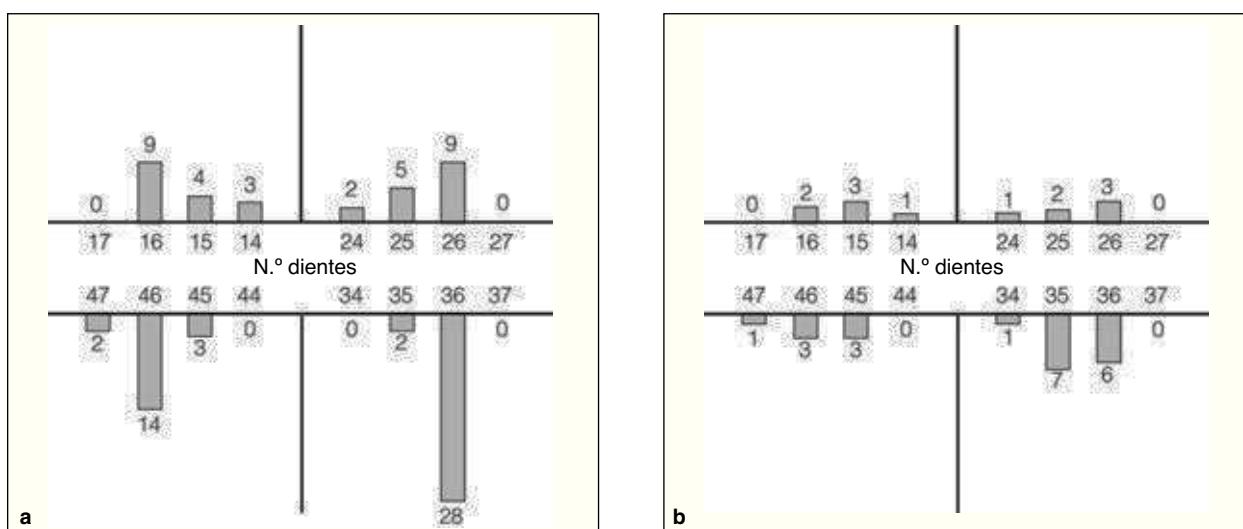
**Figuras 1 a y 1 b** Posición de los pósticos (dientes sustituidos) presentada en un sistema FDI modificado de dos dígitos para (a) PPF de tres unidades y (b) PPF de cuatro unidades. Nota: tres restauraciones se basan en tres dientes pilar de PPF de cuatro unidades.

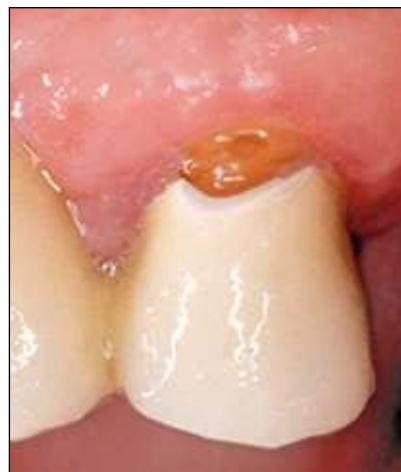
**Figura 2** (derecha) Única fractura de estructura registrada con respecto a un defecto marginal.

El único caso de fractura de la estructura, determinado en este estudio, no estaba localizado en una posición crítica, como el área de conexión entre pilar y pónico, como era de esperar, sino en el margen vestibular del segundo premolar derecho maxilar, análogo a un defecto en cuña. La causa de la fractura de la estructura pudo deberse a una zona de espesor reducido. Todos los datos recogidos sobre la supervivencia clínica hasta hace poco tiempo sugieren un rendimiento fiable (probabilidades de supervivencia del 98 % al 100 % tras 3 a 5 años) de las estructuras de PPF de circonio, si se cumplen las instrucciones del fabricante<sup>10-17</sup>. Debe implementarse un área transversal de conexión de al menos 9 mm<sup>2</sup> y el espesor de la estructura debe ser superior a 0,4 mm. En resumen, las PPF de tres y cuatro unidades ofrecen resultados prometedores durante un periodo de observación clínica de 5 años.

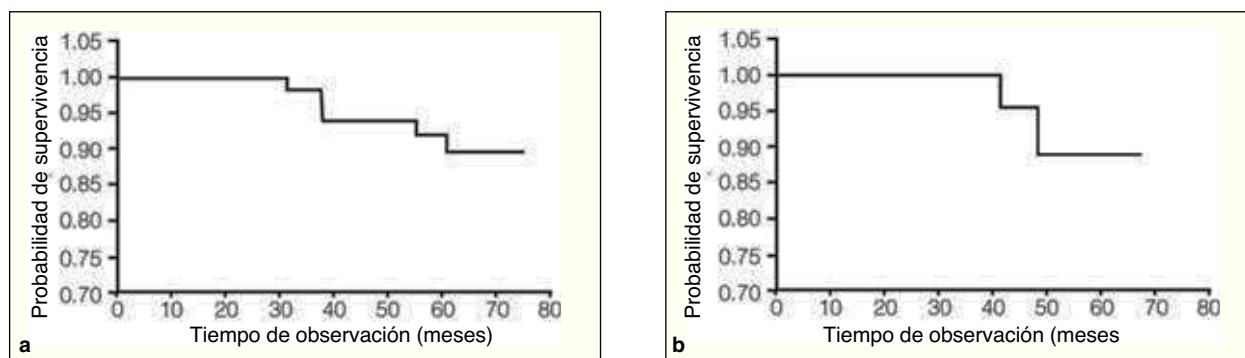
**Figuras 3a y 3b** Después de un periodo de observación de 48 meses, se registraron probabilidades de supervivencia del (a) 93,7 % en el grupo experimental y del (b) 95,2 % en el grupo con Ceram-S.

La tasa de supervivencia según el criterio *in situ* del grupo experimental fue del 93,7 %, mientras que en el grupo con Ceram-S dicha tasa alcanzó 95,2 % tras un periodo de observación de 48 meses (figuras 3a y 3b). Se mantuvieron 61 PPF (61,6) *in situ* sin necesidad de ningún postratamiento clínico (tabla 2); 23 restauraciones precisaron de intervención clínica para mantener su función. Aparte de los 3 casos en los que la pérdida de retención llevó a un fracaso total, 6 restauraciones mostraron una pérdida de retención que se controló mediante recemento de la PPF. La pérdida de retención se produjo sobre todo en la mandíbula (relación

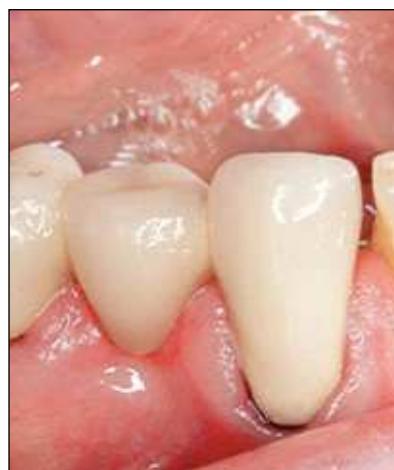
**Figura 4** (izquierda) Decoloración marginal en una caries secundaria preliminar.

de maxilar a mandíbula: 8:1) y se observó entre los 11 y los 43 meses después del cementado (media:  $26,3 \pm 12,4$  meses). En cuatro casos (3 en el grupo experimental; uno en el grupo con Ceram-S), se observaron lesiones de caries marginales (figura 4). Únicamente se produjo una pérdida de la vitalidad (grupo con Ceram-S; figura 5). En 26 de los 200 dientes pilar, se observaron hipersensibilidad postoperatoria al frío y problemas de masticación. Estos síntomas sólo fueron transitorios y el 80 % de los mismos se manifestó durante los 13 primeros meses después del cementado.

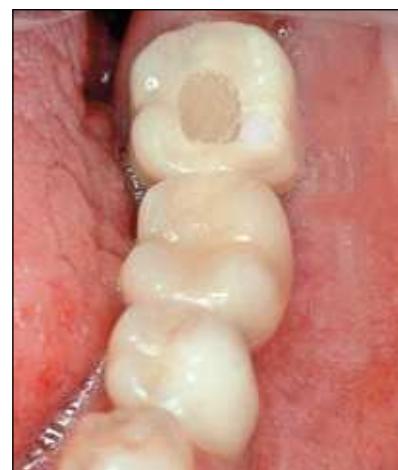
**Figura 5** (derecha) Diente pilar (segundo molar mandibular izquierdo) tras el tratamiento endodóntico. La trepanación causó un desprendimiento menor.

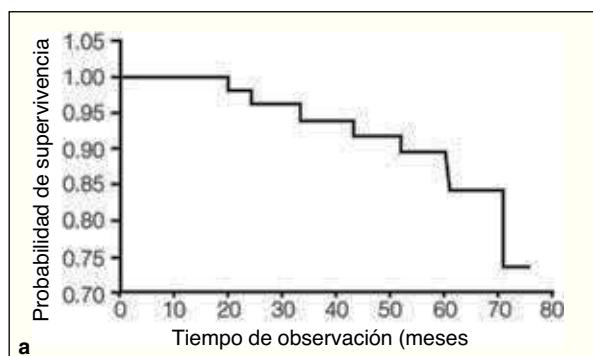
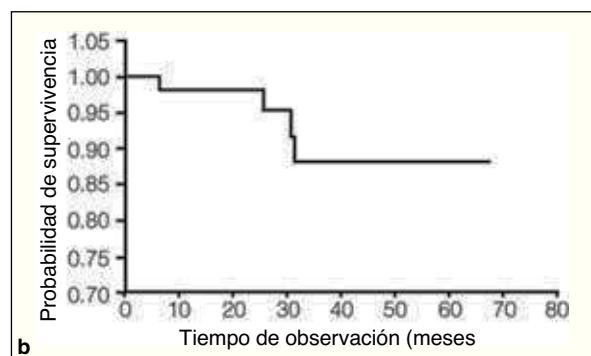
**Figuras 6 a y 6 b** Después de un periodo de observación de 48 meses, se registraron probabilidades de éxito del (a) 91,6 % en el grupo experimental y del (b) 88 % en el grupo con Ceram-S.

tecimientos de este material se debió a desprendimientos menores. Tras 48 meses (figuras 6a y 6b), la probabilidad de éxito de las carillas cerámicas fue del 91,6 % en el grupo experimental y del 88 % en el grupo Ceram-S. El análisis estadístico de la prueba de rango log no reveló diferencias significativas en las tasas de éxito (dependientes del tiempo) de los dos tipos de recubrimientos cerámicos ( $P=0,81$ ). Un desprendimiento de espícululas del material de recubrimiento nunca fue motivo para retirar la restauración.

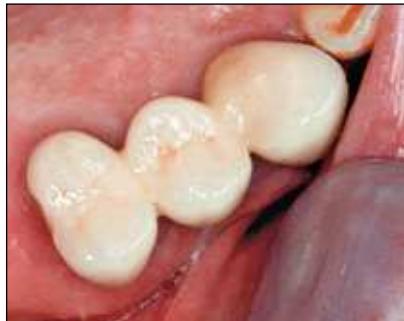
**Figura 7a** Fractura de la carilla cerámica en la cara distal de un premolar (vista oclusal).

La frecuencia de los desprendimientos de espículas de mandíbula y maxilar fue la misma. Esto contrasta con anteriores estudios, en los que sólo se observaron desprendimientos en la mandíbula posterior<sup>12</sup>. Otros autores han documentado resultados similares en cuanto a la tasa de desprendimiento del material de recubrimiento<sup>10, 14, 16, 17</sup>. De ello se desprende una leve inferioridad de la supervivencia de las estructuras de circonio en comparación con los recubrimientos cerámicos en las estructuras metálicas, que muestran una tasa de fracaso del 5 % al 8 % tras 5 años<sup>18</sup>. Como se ha documentado recientemente, la propuesta técnica para mejorar el comportamiento clínico es un diseño de estructura orientado estrictamente en la anatomía que reforza las carillas cerámicas<sup>11</sup>. Todas las PPF con desprendimientos siguieron siendo funcionales tras el pulido

(figuras 7a y 7b). La fractura cerámica más extensa se produjo como una fractura de cizallamiento en las cúspides linguales de un molar mandibular en el grupo con Ceram-S (figura 7c). Sin embargo, el paciente decidió conservar la restauración. Por ello, se mantuvo la PPF con pulido de la superficie de la fractura.

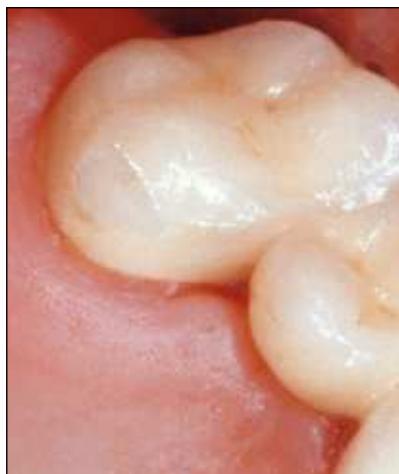
**Figura 7b** Desprendimiento menor de la carilla cerámica en el lado palatino de un molar.

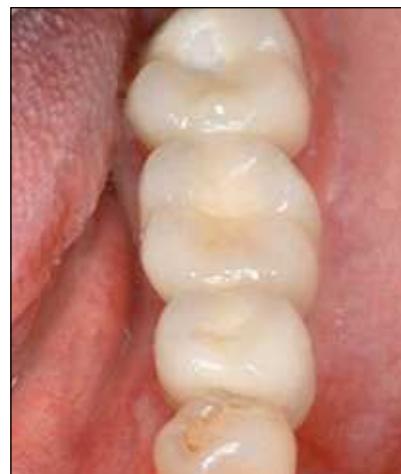
**Figura 7c** Fractura del recubrimiento cerámico en la cúspide lingual de un molar mandibular.
