Instrumentos rotatorios: su uso, separación y efecto en complicaciones endodónticas postoperatorias

Rotary instrumentation: usage, separation and effect on postoperative endodontic complications

José Leonardo Jiménez-Ortiz,* Alma Nidia Calderón Porras,§
Benjamín Tello-García,|| Héctor Manuel Hernández Navarro†

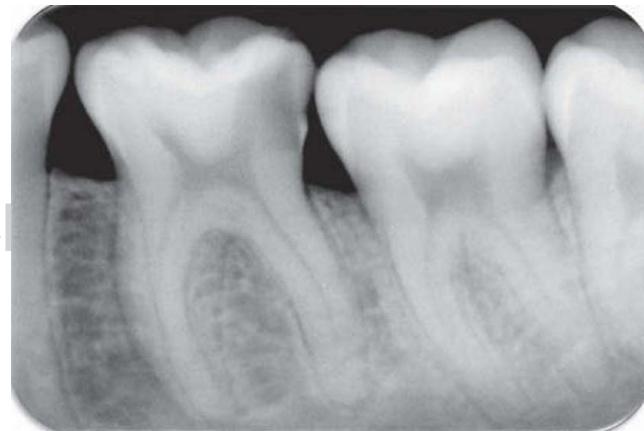
Figura 1. Radiografía preoperatoria del primer molar mandibular izquierdo con lesión profunda de caries próxima a la pulpa sin señales de radiolucencia periapical.

Una paciente femenina de 25 años de edad llegó referida al consultorio privado del autor principal de este artículo (JLJO). La paciente se quejaba principalmente de dolor espontáneo en los dientes, en la región inferior izquierda, que llevaba padeciendo tres días. Los antecedentes médicos de la paciente no revelaron información pertinente al caso. Los antecedentes revelaron presencia de dolor intermitente provocado por estímulos de calor y frío, por espacio de un mes. El examen clínico reveló un primer molar inferior cariado (diente 3.6), sensible a la percusión. La palpación de los aspectos bucal y lingual del órgano dentario no reveló sensibilidad. El diente no presentaba movilidad y el sondeo periodontal alrededor del mismo se encontraba dentro de los límites fisiológicos. La prueba térmica de la pieza involucrada realizada con Green Endo Ice (Coltene/Whaledent, USA) provocó dolor intenso y prolongado. Las radiografías preoperatorias revelaron radiolucencia distal, próxima al espacio de la pulpa (*Figura 1*).

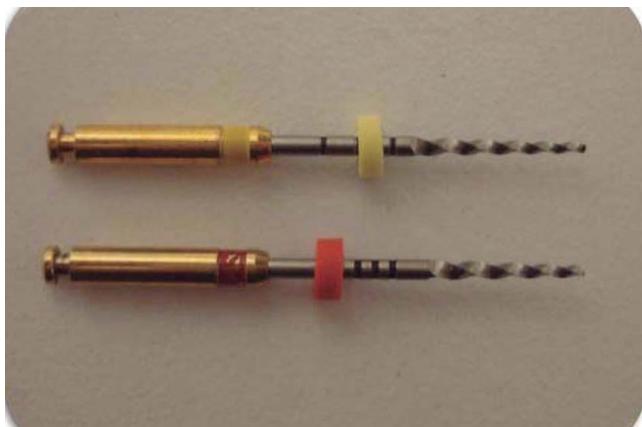
Figura 2. Los dos instrumentos fracturados: lima de acabado ProTaper F1 (superior) y F2 (inferior).

En la preparación biométrica del presente estudio se utilizó el Sistema ProTaper Universal (Dentsply Maillefer, Ballaigues, Suiza), debido a las cualidades exhibidas en los procesos de limpieza y conformación. Dichos instrumentos consisten en tres limas conformadoras (SX, S1 y S2), tres limas de acabado (F1, F2 y F3), así como dos limas accesorias de acabado (F4 y F5). Estas limas rotatorias de NiTi vienen diseñadas con porcentaje de conicidad cada vez mayor en sus láminas de corte, permitiendo de esta manera que cada instrumento prepare un área específica del conducto. De acuerdo a los fabricantes, este sistema de diseño de instrumentos progresivamente más cónicos debe aumentar la flexibilidad, así como reducir las cargas torsionales, fatiga de instrumentos y fracturas potenciales.¹² Un reciente estudio clínico de cohorte indicó que la frecuencia de separación de limas de los instrumentos rotatorios ProTaper es de 2.4%, y que dichos instrumentos pueden usarse clínicamente y con seguridad durante cuando menos cuatro veces.¹³

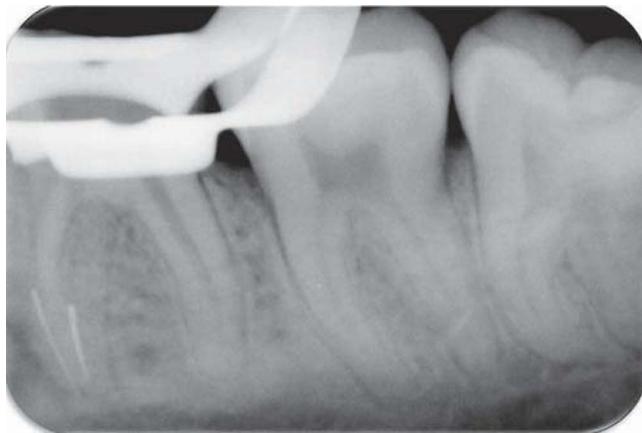
Figura 3. Radiografía donde se observan fragmentos de limas en los conductos mesiobucal y mesiolingual.

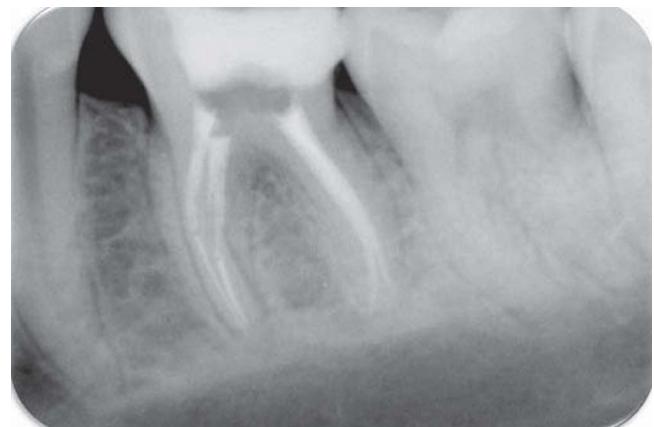
Figura 4. Radiografía postoperatoria. Los conductos radiculares fueron obturados con gutapercha y sellador.

Se tomó una radiografía posoperatoria para evaluar la calidad de las obturaciones en los conductos (*Figura 4*). La paciente no experimentó dolor u otras complicaciones postoperatorias, por lo que en una cita posterior se llevó a cabo una restauración coronaria apropiada para asegurar el sellado adecuado. La radiografía de mantenimiento tomada a los 12 meses mostró mantenimiento de circunstancias normales en los tejidos perirradiculares (*Figura 5*). La paciente volvió a ser examinada a los tres y cinco años después de la operación (*Figura 6*). En las citas de revisión se observó que la paciente se presentaba asintomática y el diente había sido coronado. La paciente será objeto de monitoreo anual para evaluar las respuestas perirradiculares.

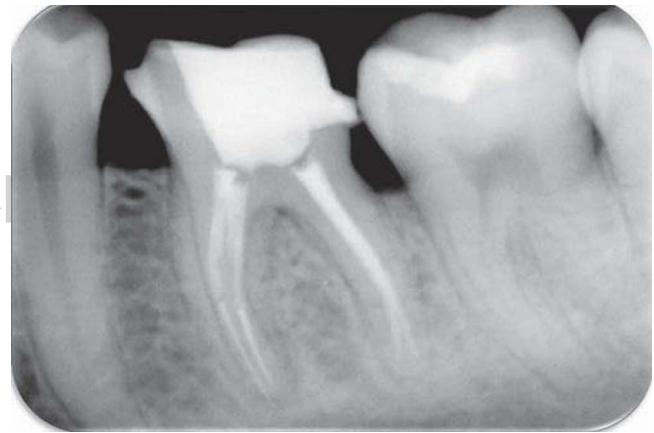
Figura 5. Radiografía de mantenimiento a los 12 meses. Se observa mantenimiento del estado normal del tejido periradicular.

El examen radiográfico de seguimiento a uno, tres y cinco años de un caso de molar mandibular con dos instrumentos rotatorios fracturados en los conductos mesiobucal y mesiolingual, respectivamente, tratado en este estudio, muestra el mantenimiento del un estado normal en los tejidos periradiculares, así como de una paciente asintomática con un diente restaurado que no afectó negativamente el resultado del tratamiento de conductos radiculares.

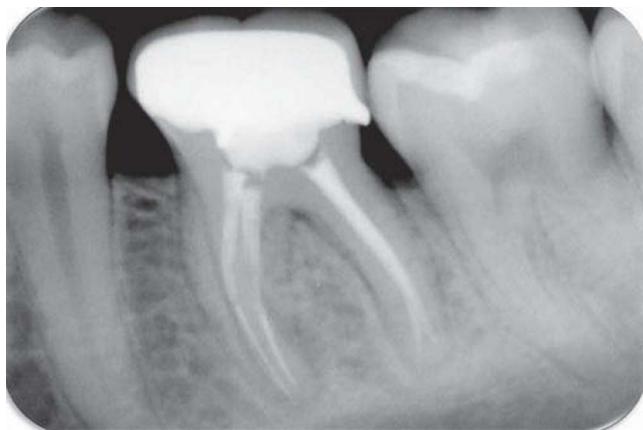
Figura 6. Radiografía de mantenimiento a los cinco años. Se observa el diente coronado, así como estado normal del tejido perirradicular.
