# Reconstrucción de dientes posteriores tratados con endodoncia –¿con o sin poste?–. Directrices para el odontólogo general

Actualmente, los conceptos clínicos relacionados con la restauración de dientes tratados con una endodoncia siguen sin estar del todo claros y con frecuencia se basan en conjeturas debido a la falta de datos empíricos sólidos. La diversidad de las opiniones publicadas es confusa y puede llevar a elegir un tratamiento menos que óptimo. Existe además un debate abierto acerca de la necesidad o no de utilizar postes. El objetivo del presente estudio es el de organizar este tema en principios basados en la evidencia y proporcionar a los odontólogos generales unas directrices claras sobre un tratamiento restaurador para los premolares y los molares. El artículo presenta dos informes de casos clínicos para exemplificar las diferentes situaciones clínicas.

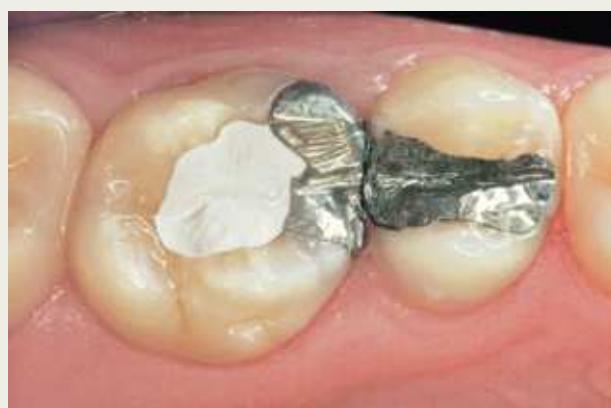
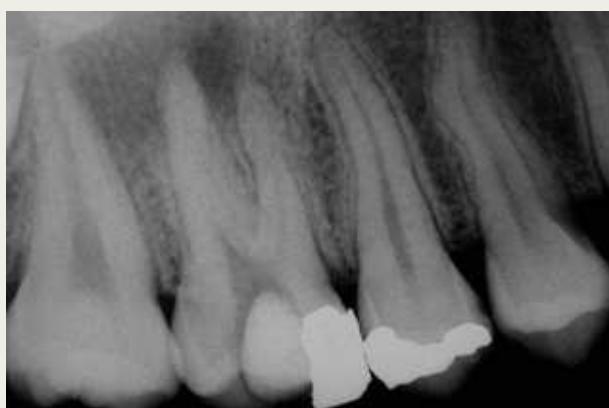
**Figuras 1 y 2** Imagen clínica inicial y radiografía: puede observarse claramente la necrosis pulpar, que fue confirmada mediante la prueba de vitalidad.

Un paciente de 36 años de edad acudió a la consulta aquejado de dolor a la presión sobre el diente 16. El diente había sido restaurado de forma provisional durante sus vacaciones tras la pérdida parcial de una restauración obturada con amalgama de plata (figura 1).

La radiografía (figura 2) mostraba una transparencia periapical y se decidió que

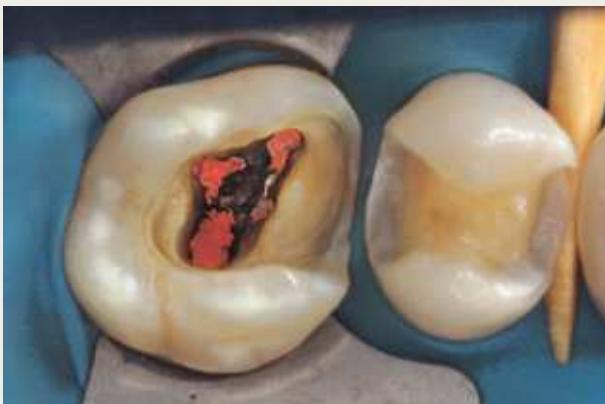
**Figura 3** Una vez el diente ha sido tratado postendodónticamente, y la cavidad ha sido limpia por completo, puede valorarse el tejido residual sano y pueden tomarse las decisiones acerca de la técnica restauradora más apropiada.

En la actualidad, el composite ofrece algunas ventajas. Ofrece la posibilidad de modificar y corregir el trabajo en el laboratorio de forma simple y rápida, además de permitir una mejor polimerización que cuando el composite debe fraguarse en la propia consulta y en la misma sesión. Una vez removidas las restauraciones, se eliminan las caries secundarias adecuadamente para poder evaluar con toda exactitud la cantidad y la calidad del tejido residual sano (figura 3).

El diente 16 estaba dotado de una pared distal y vestibular completamente íntegra y de un grosor adecuado, mientras que la palatina parecía intacta por la zona de la cúspide distal pero relativamente delgada (1,5 mm) en su componente mesial. Esta pieza pudo ser tratada como un elemento vital y proceder en paralelo con la restauración del diente 15 sin emplear poste alguno.

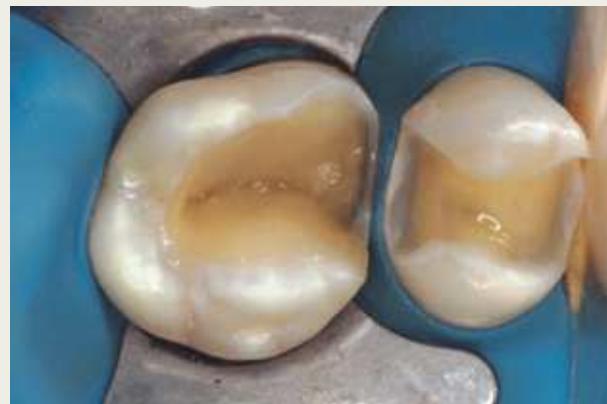
**Figura 4** Se lleva a cabo la restauración con composite, de una forma gradual, con objeto de minimizar la reducción por polimerización, que provoca tensiones en las paredes.

ray, Okayama, Japón) y se obtuvo la base con composite con objeto de optimizar las dimensiones del *inlay*, que fue preparado consecuentemente para sellar los túbulos del diente vital 15. A continuación, se aplicó el material (Enamel plus HFO, Micerium, Avegno, Italia) en finas capas sobre las paredes sanas residuales, con objeto de reducir el peligro de contracción de la restauración (figura 4).

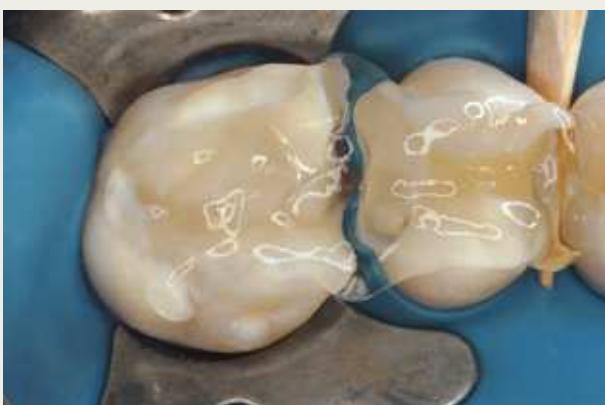
**Figura 5** Una vez completada la reconstrucción, se polimeriza la capa final con glicerina, para protegerla.

Una vez se hubo obturado la cámara pulpar con capas de composite, se pudo aplicar un poco de glicerina y polimerizar una vez más durante 1 minuto, para crear una

superficie de trabajo adecuada para emplear las fresas de preparación (figura 5).

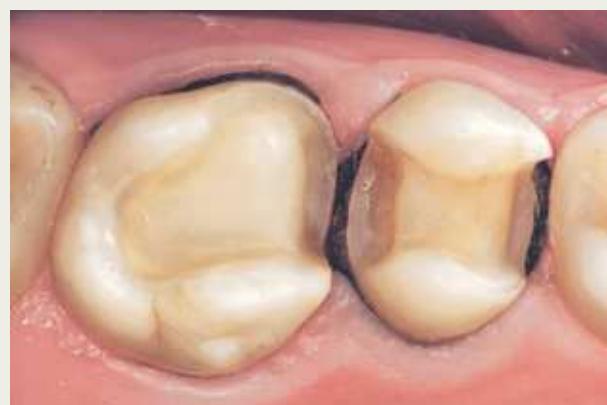
**Figura 6** Ahora la preparación está completa, y se colocan los hilos de retracción para poder realizar la toma de impresión.

Posteriormente, se optimizó el recubrimiento manteniendo al menos un espacio de 2 mm para el *inlay*, que se obtuvo de reducir la cúspide mesiopalatina, la cual requería una reconstrucción completa en composite. Tras la aplicación de un hilo de retracción del n. 000 (Ultrapack®, Ultradent, South Jordan, UT, EE.UU.), se procedió a tomar una impresión con material de impresión (figura 6) (Impregum™ y Permadyne™, 3M, ESPE, St. Paul, MN, EE.UU.).

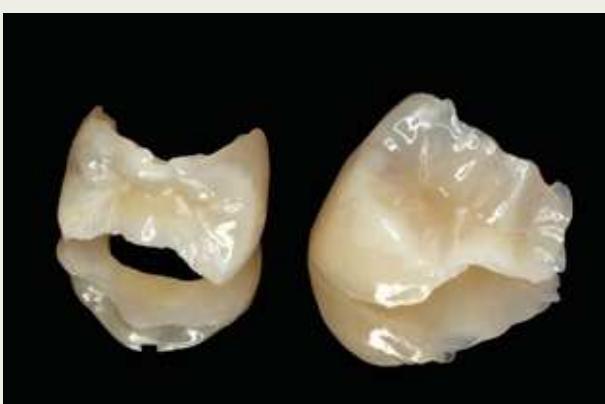
**Figura 7** Los *inlays* de composite están listos para ser cementados con adhesivo.

La impresión se mandó al laboratorio, donde se elaboraron dos *inlays* en tan sólo dos días, utilizando el mismo material que se había aplicado como base para la restauración (figura 7).

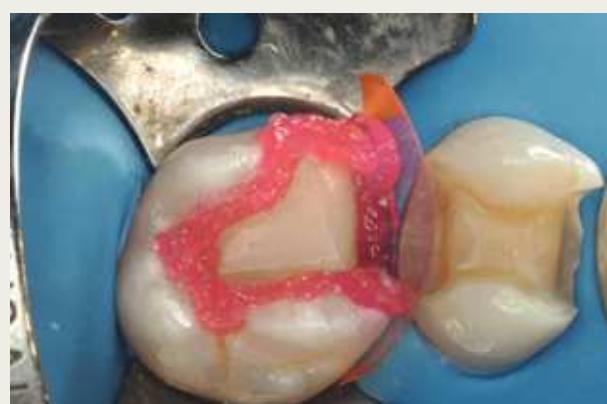
**Figura 8** Se coloca una matriz transparente prefabricada (KerrHawe) para proteger la cavidad adjunta durante la fase de cementación de uno de los *inlays*.

en la fase de adhesión (figura 8). De esta manera se protegieron los dientes adyacentes de cualquier exceso de material que sería difícil de eliminar, por otro lado, si se cementara a un elemento contiguo. Se recomienda no cementar nunca dos dientes a la vez (figura 9).

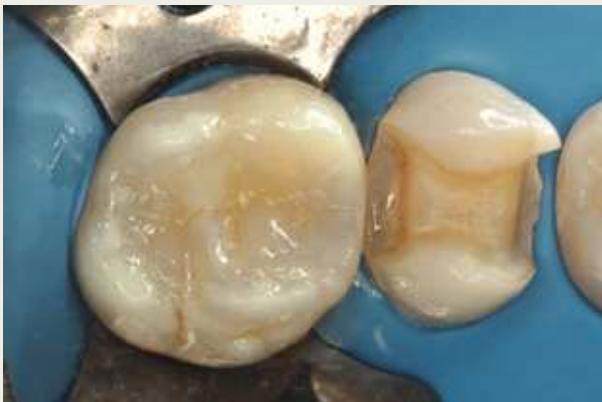
**Figura 9** Una vez cementado el primer *inlay*, se elimina todo resto de material excedente. En ese momento puede terminarse la cara interproximal, y empezarse el segundo *inlay*.

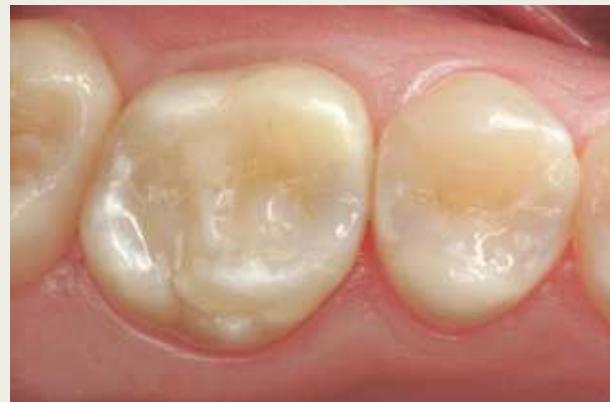
**Figura 10** Caso finalizado. Nótese el elevadísimo nivel de la integración funcional obtenida.

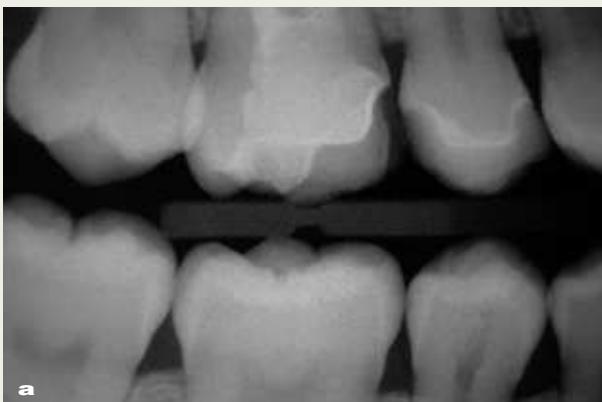
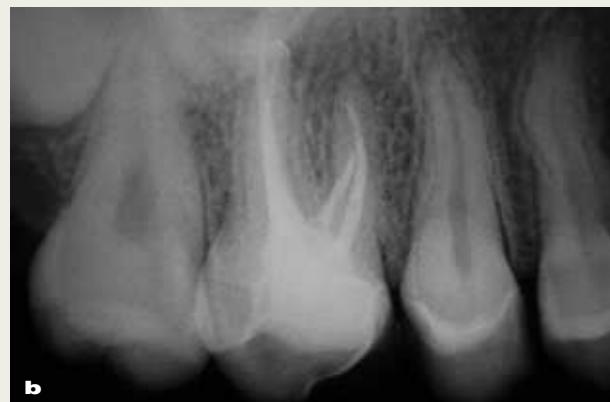
**Figura 11 (a y b)** Las radiografías muestran la cicatrización y la precisión de los *inlays*: pueden observarse con toda claridad las diferentes radiotransparencias de los materiales utilizados, lo que ayuda a conocer el grosor del revestimiento, de la dentina y de los esmaltes empleados.

merización puede activarse durante unos 6 minutos; debemos asegurarnos de que la lámpara se aplica a todas las superficies posibles. Es en este punto en el que se pueden completar las fases de pulido con tazas de goma, pasta de diamante y materiales abrillantadores (Shining System, Micerium). En la fotografía de control (figura 10) pueden apreciarse los resultados obtenidos a los 6 meses. En la radiografía con aleta de mordida pueden apreciarse las diferentes radio-opacidades de los composites utilizados (figura 11).

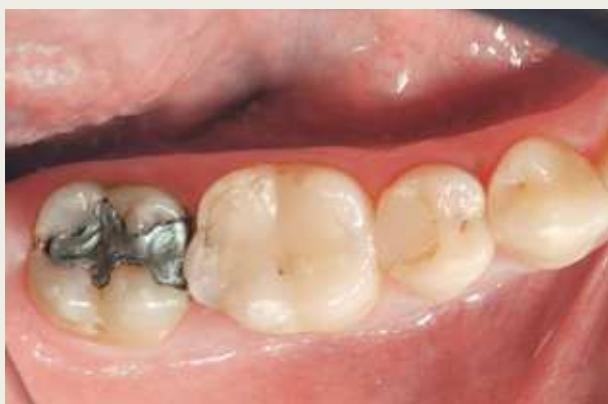
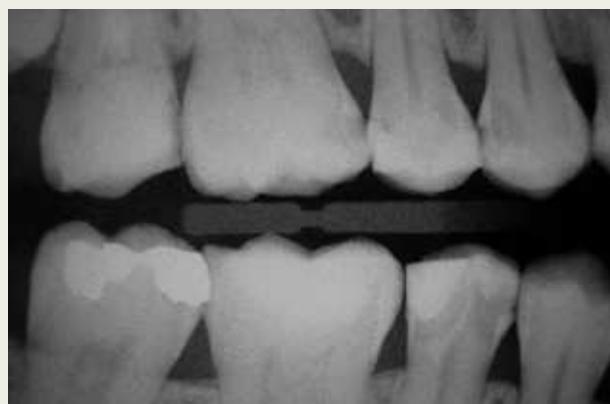
**Figuras 12 y 13** Caso inicial: el dolor del que se queja la paciente puede ser causado por más de un elemento de la misma hemiarcada.

Una joven de 20 años de edad acudió a la consulta aquejada de un intenso dolor espontáneo en el cuarto cuadrante (figura 12). La radiografía con aleta de mordida mostraba la presencia de una caries profunda en dos de los dientes sanos existentes que ya habían sido restaurados. El diente 45 se hallaba especialmente dañado y con toda probabilidad era el causante del dolor; no obstante, los dientes 44, 46 y 47 también requerían ser restaurados.

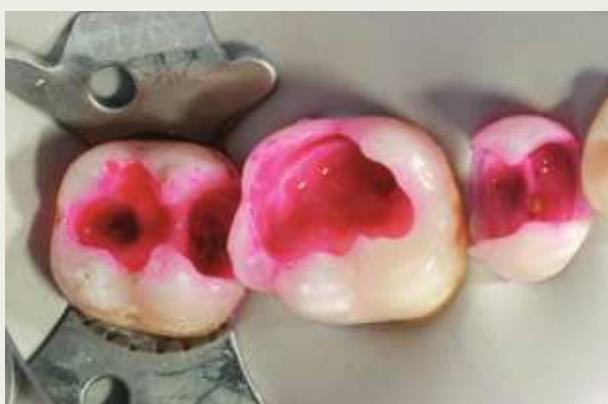
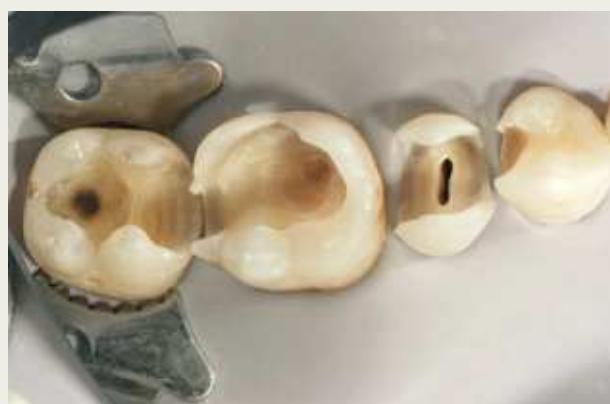
**Figura 14** Una solución para detectar la caries puede ser de utilidad para la eliminación selectiva del tejido patológico.

**Figura 15** Cavidad limpia: éste es el mejor momento para elegir el plan de tratamiento.

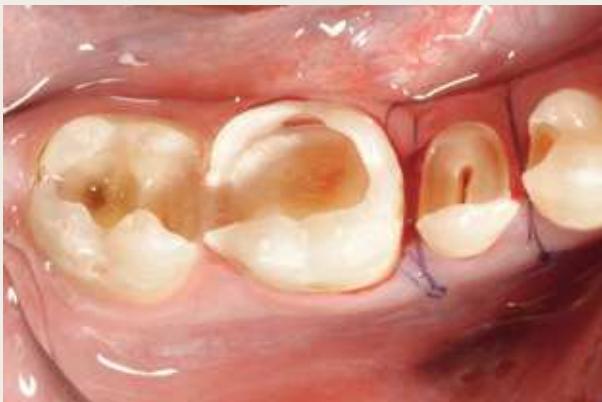
**Figura 16** Una vez ha sido eliminado el dique de goma, podrá determinarse la longitud de la corona clínica del diente 45 con objeto de establecer una amplitud biológica correcta.

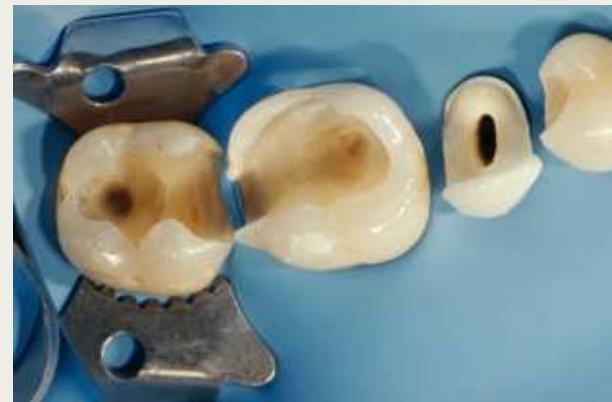
**Figura 17** El dique de goma se posicionó de inmediato, y se iniciaron el tratamiento endodóntico del diente 45 y la restauración preliminar del diente en la propia arcada.

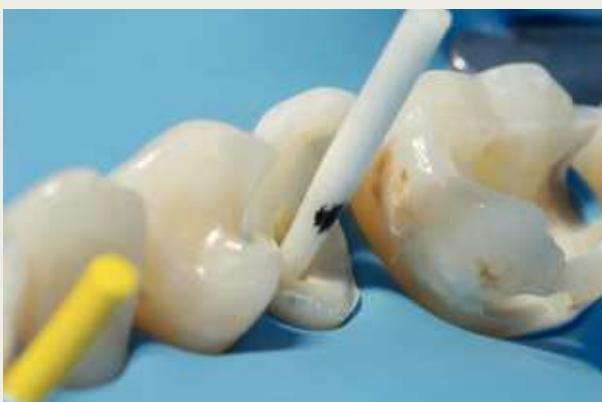
**Figura 18** Restauración del diente 45 utilizando un poste: prueba del poste.

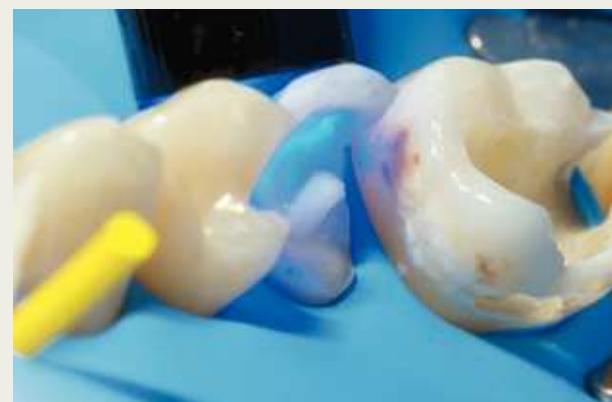
**Figura 19** Restauración del diente 45 utilizando un poste: colocación del poste con cemento dual.

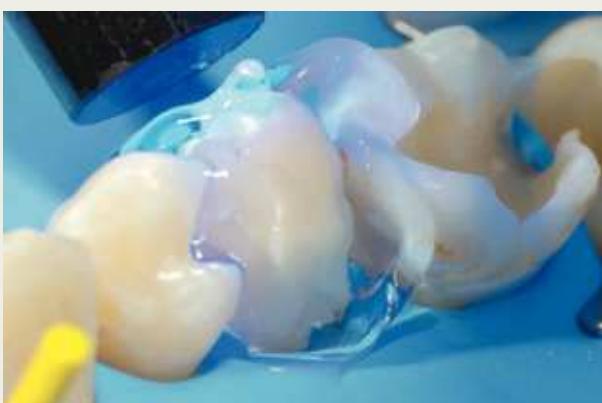
**Figura 20** Restauración del diente 45 utilizando un poste: reconstrucción del diente mediante una restauración fotopolimerizada.

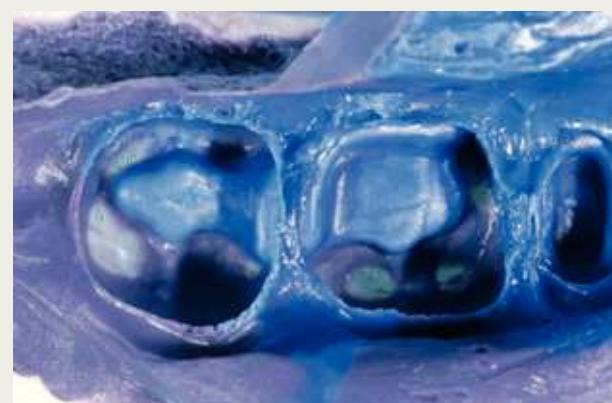
**Figura 21** Detalle de la toma de impresión, llevada a cabo con un poliéster (Impregum and Permadyne, 3M, ESPE).

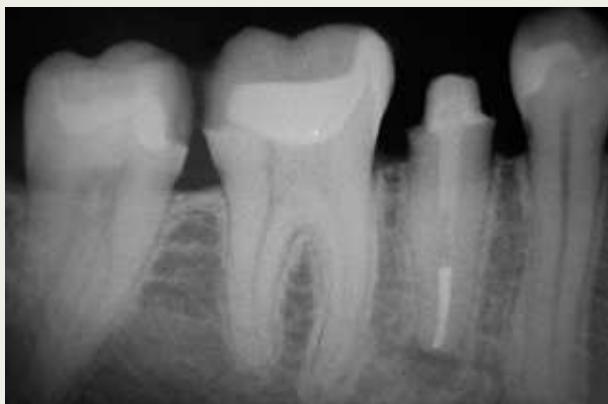
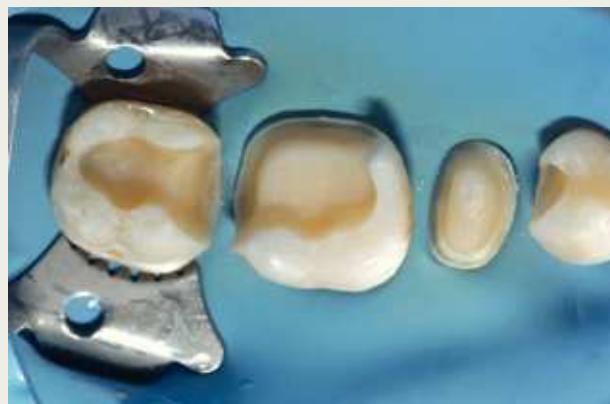
**Figuras 22 y 23** Radiografía tomada tras el recubrimiento para evaluar el espacio biológico obtenido y el grosor de las preparaciones con *inlay*, e imagen clínica de las preparaciones terminadas.

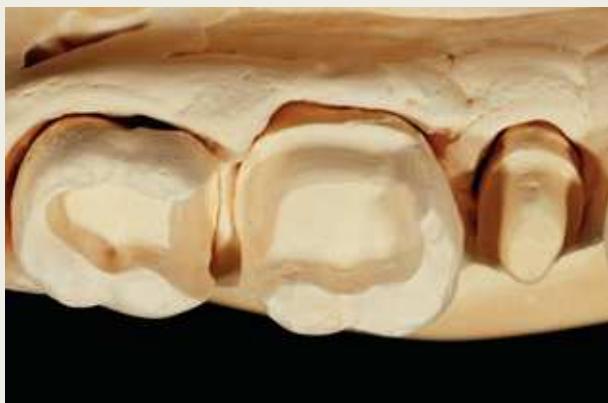
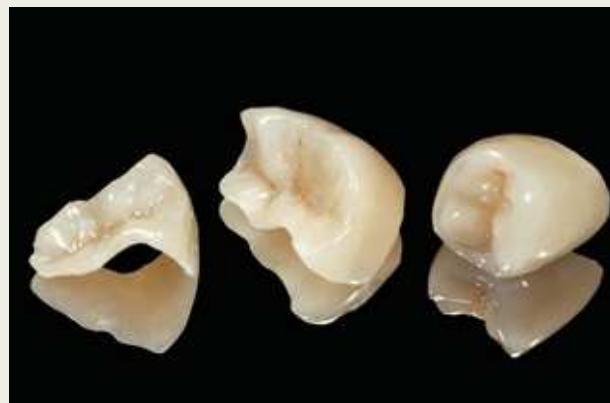
**Figuras 24 y 25** Modelos de trabajo e *inlays* listos para ser cementados.

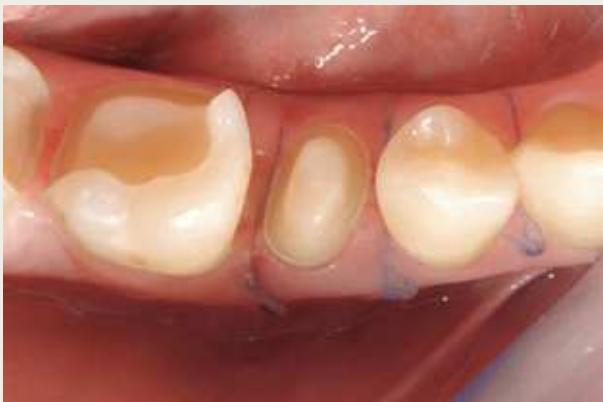
**Figura 26** Imagen de la segunda cita. Se retiró la restauración provisional (Fermitt®, Ivoclar Vivadent, Schaan, Liechtenstein) y las suturas, y se colocó el dique de goma. Nótese la perfecta cicatrización de los tejidos a la semana de la primera intervención.

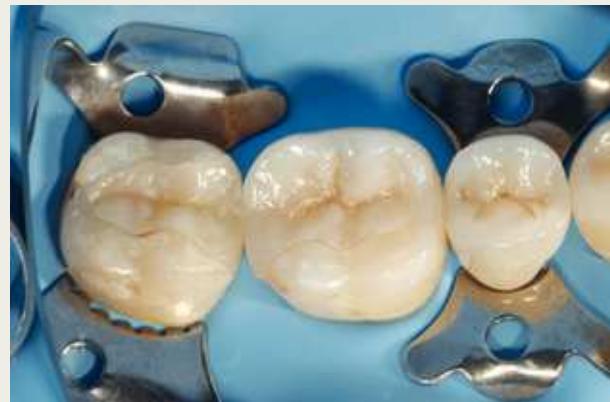
**Figura 27** Prueba de los *inlays*.

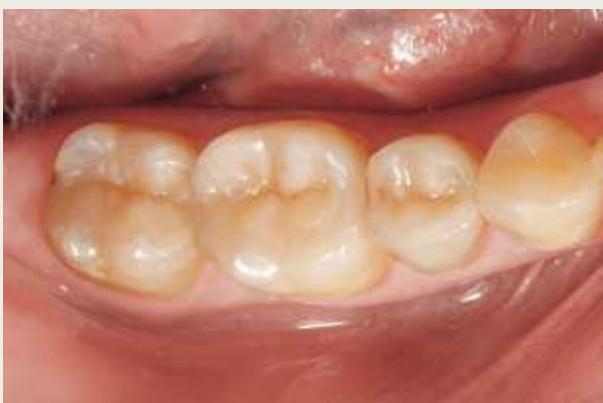
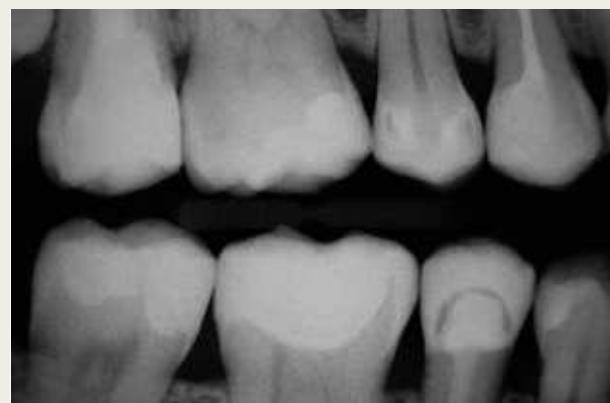
**Figuras 28 y 29** Imagen final de las restauraciones cementadas y radiografía con aleta de mordida. Todas las restauraciones se realizaron con composite, tanto directa como indirectamente.
