Rehabilitación oral total con implantes dentales de circonio en una paciente alérgica al titanio. Caso clínico de un estudio clínico en curso

Este artículo describe la rehabilitación oral total de la boca en una paciente alérgica al titanio. La paciente es una joven con amelogénesis imperfecta que presentaba una destrucción dental masiva generalizada.

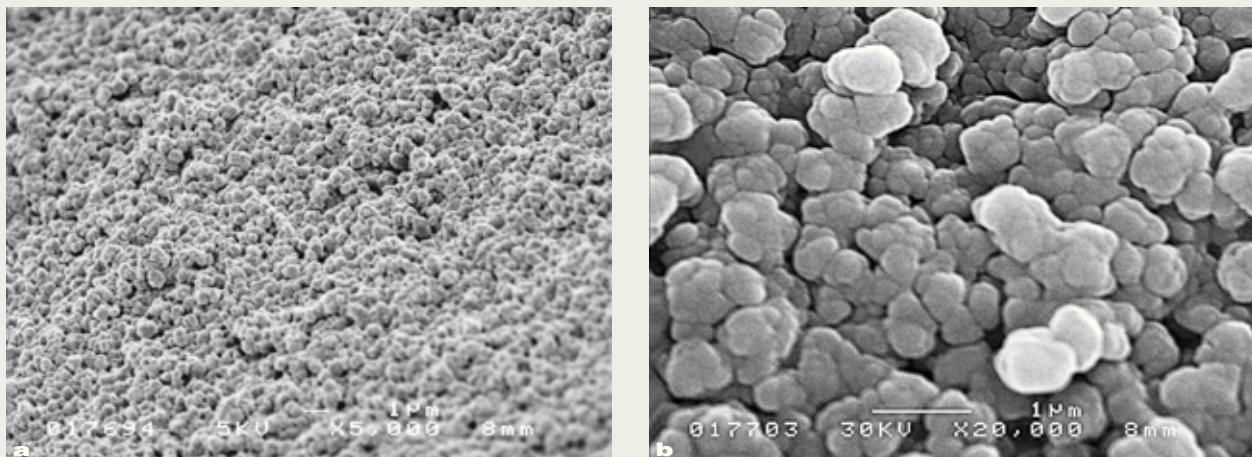
Figura 1 Microfotografía electrónica de barrido de los implantes CeraRoot con superficie ICE. Izquierda: $\times 5.000$; derecha: $\times 20.000$.

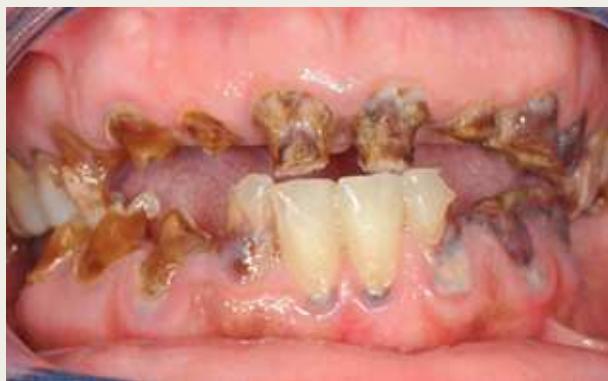
Figura 2 Situación inicial: amplio deterioro dental.

La exploración inicial reveló la amplia destrucción de los dientes (figuras 2

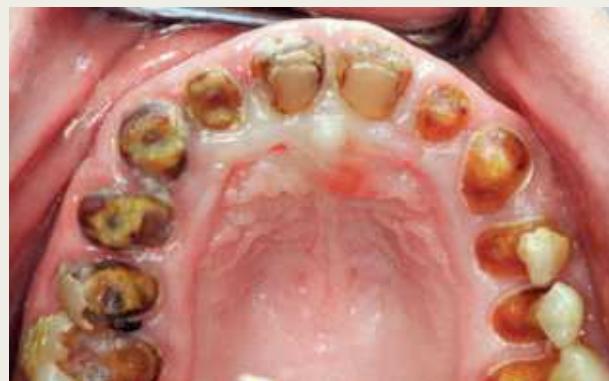
Figura 3 Aspecto oclusal: obsérvese la mínima estructura sana remanente de las coronas dentales.

y 3); placa dental y gingivitis generalizada; ausencia de bolsas periodontales en cualquier zona de la boca (profundidad del sondaje ≤ 3 mm); y ausencia de los dientes 46, 47, 35, 36 y 37. La estructura restante de los incisivos superiores e inferiores sugirió que la dentición tendría un resalte y sobreerida óptimos, y la línea media dental estaría centrada en la cara y los labios. Existía una pérdida de dimensión vertical oclusal debido a la amplia destrucción dental. La paciente tenía una sonrisa gingival

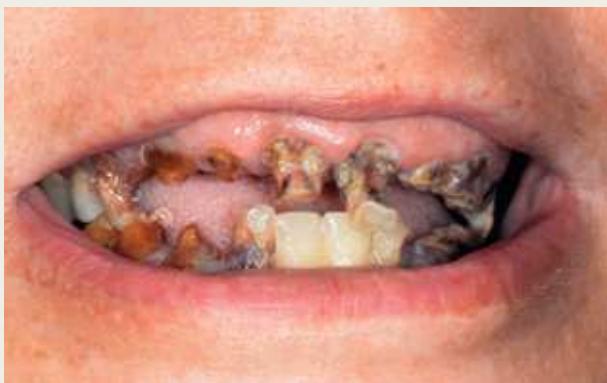
Figura 4 Sonrisa en la situación inicial. Obsérvese la sonrisa gingival.

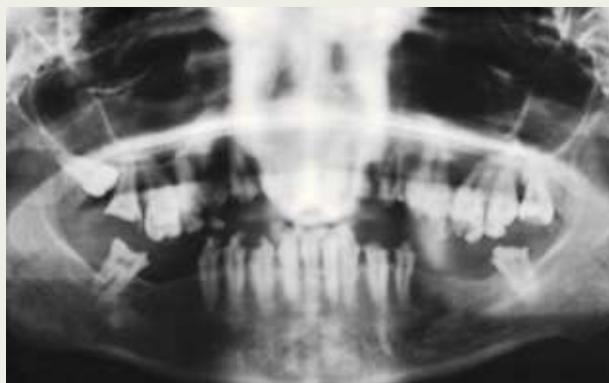
Figura 5 Radiografía panorámica de la situación inicial.

(figura 4). La radiografía panorámica (figura 5) confirmó la amplia destrucción dental y la preservación de la cresta alveolar, a excepción de una reabsorción moderada en las zonas con ausencia de dientes. Se detectó una lesión periapical crónica en el canino 13. Llegados a este punto, se consideró que la dentición no era restaurable. Se realizaron impresiones en alginato, y se tomaron los registros de las relaciones céntricas y del arco facial para montar los modelos de estudio en el articulador.

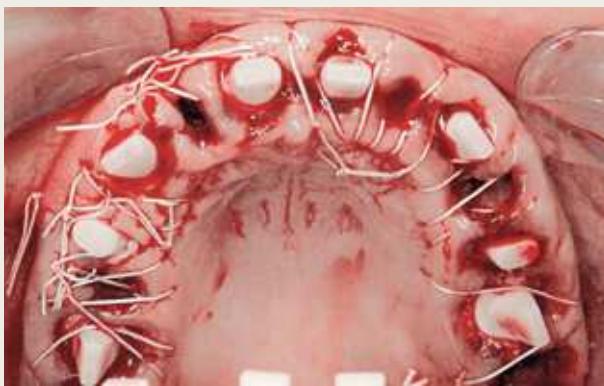
Figura 6 Aspecto oclusal tras la cirugía del maxilar superior.

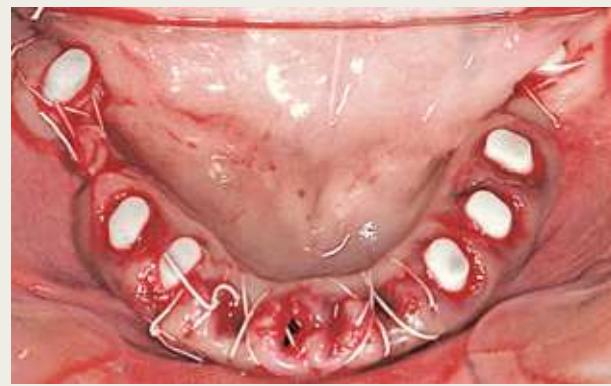
Figura 7 Aspecto oclusal de la cirugía del maxilar inferior.

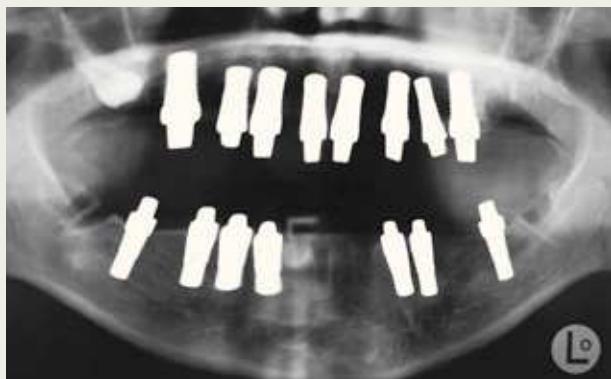
Figura 8 Radiografía panorámica postoperatoria.

Se aconsejó a la paciente que dejara de fumar durante 15 días antes y después de la cirugía. La radiografía panorámica postoperatoria reveló una buena posición de los implantes (figura 8).

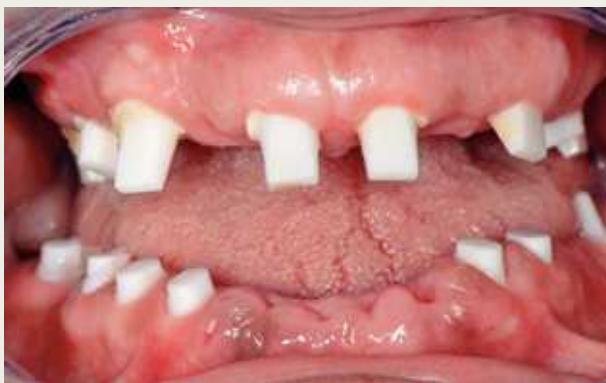
Figura 9 Aspecto del tejido blando 2 meses después de la cirugía.

Dos meses después de la cirugía algunos implantes presentaron tejido blando por encima del hombro de los implantes. Este tejido blando se extirpó con ayuda de un bisturí eléctrico y se tomaron impresiones directamente con un poliéter (Impregum™, 3M ESPE, Neuss, Alemania) y sin ninguna preparación implantaria. Se realizó un encerado de boca completa (figura 10), y con éste una llave de silicona que se llenó con un material base de resina de curado dual (Protemp™ Garant, 3M ESPE) y se adaptó al maxilar superior e inferior. Luego la restauración temporal se pulió y se cementó en los implantes con cemento GC Temp (GC America Alsip, IL, EE.UU.) (figura 11).

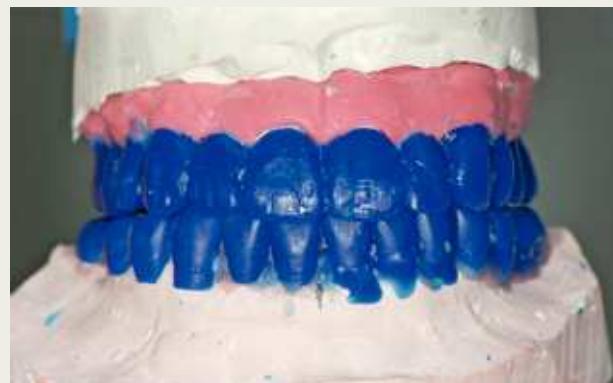
Figura 10 Encerado de la rehabilitación provisional.

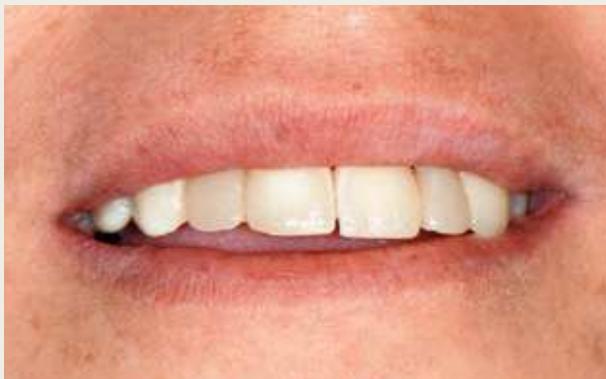
Figura 11 Provisionales de resina 3 meses después de la cirugía.

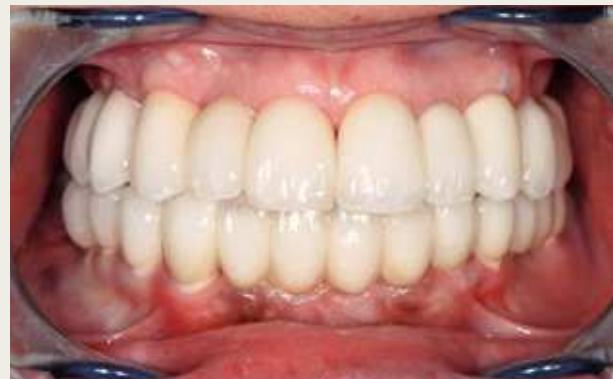
Figura 12 Cementación de los puentes de ZrO_2 .

Iceberg), que se fabricaron finalmente con una técnica de estratificación de la cerámica (IPS e-max, Ivoclar Vivadent, Schaan, Liechtenstein). Los 6 puentes se cementaron con cemento de ionómero de vidrio reforzado con resina (FujiCEM, GC America). El caso se finalizó con una guía incisal anterior y una guía lateral cuspídea (figura 12).

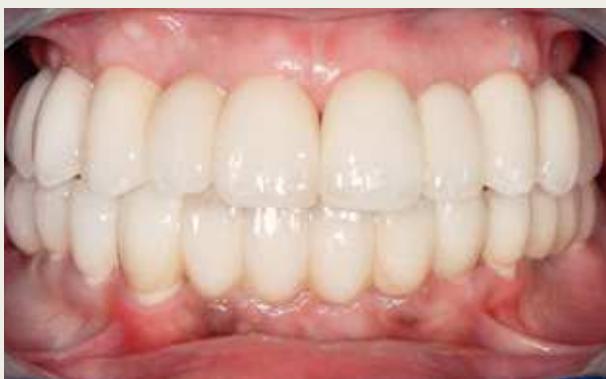
Figura 13 Obsérvese la estabilidad de los tejidos blandos durante el seguimiento a los 3 años.

Tres años después de la cementación final los implantes y puentes de ZrO₂ eran estables y la paciente expresó su satisfacción (figura 13). La radiografía panorámica (figura 14) muestra la precisión del ajuste marginal de la restauración y la estabilidad del nivel óseo alrededor del implante. La sonrisa gingival (figura 15) y el soporte labial mejoraron (figura 16).

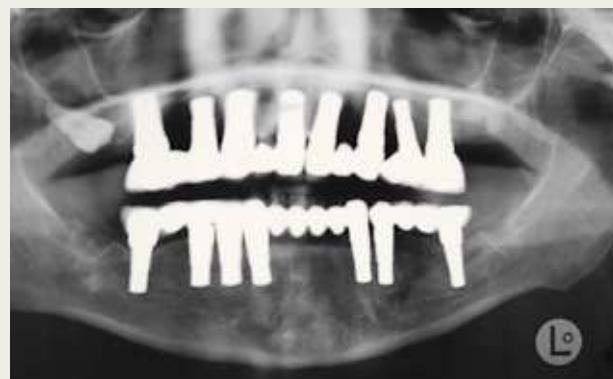
Figura 14 Radiografía panorámica durante el seguimiento a los 3 años.

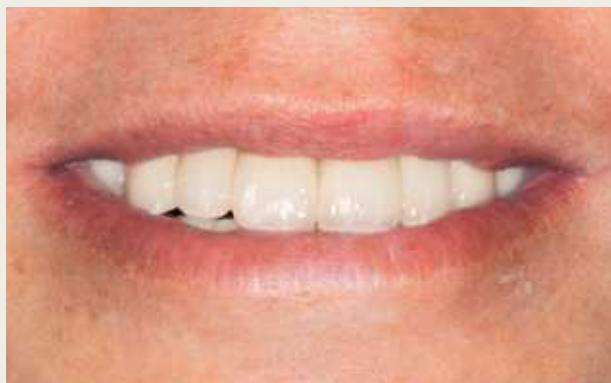
Figura 15 Aspecto de la sonrisa durante el seguimiento a los 3 años.

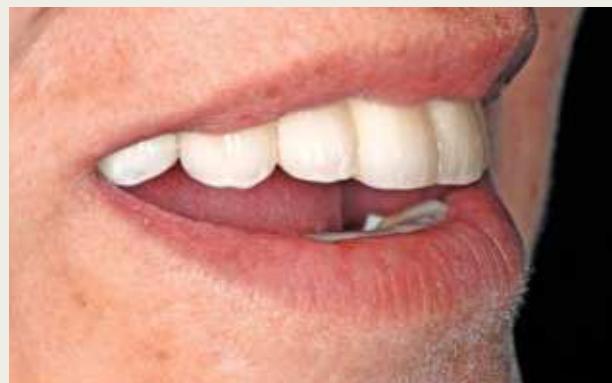
Figura 16 Vista lateral de la sonrisa.
