## Interpretación de radiografías

### Caso 601: mujer, 51 años

#### *Desplazamiento yatrogénico del diente 18*

### Mineralizaciones en el complejo ligamentoso estiloideo

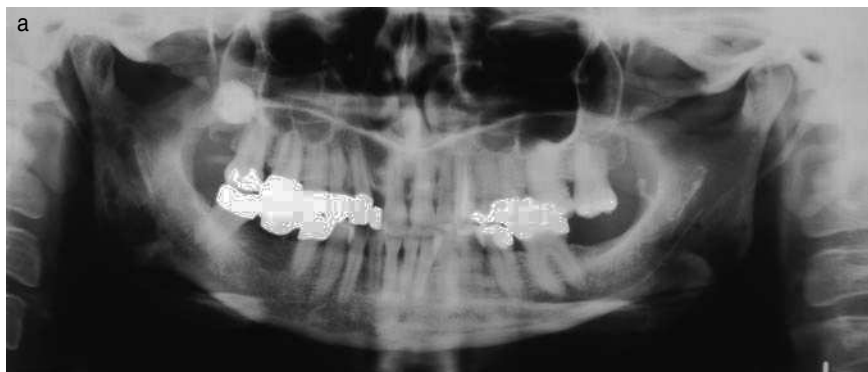
*Figuras 1a y 1b.* Radiografía panorámica tras la luxación del diente desplazado 18. Se proyecta sobre la zona dorsal del seno maxilar derecho, detrás de la línea denominada. El ápice radicular sobresale de la pared posterior del seno maxilar.

Fue necesario realizar una osteotomía para retirar quirúrgicamente el diente 18 desplazado. Éste desapareció en la profundidad del área quirúrgica mientras se intentaba luxar con el elevador. Existía la sospecha de que se había desplazado hacia el seno maxilar. Con objeto de localizarlo de forma exacta, se realizó en primer lugar una radiografía panorámica (figs. 1a y 1b), en la que se observaba el diente 18 luxado proyectado sobre el área dorsal del seno maxilar derecho. En una segunda radiografía complementaria de los senos paranasales (fig. 2), en cambio, se observó que el diente se encontraba en la zona vestibular de la arcada. Tras haber localizado el diente luxado con exactitud, fue posible extraerlo fácilmente con una pinza de curaciones.

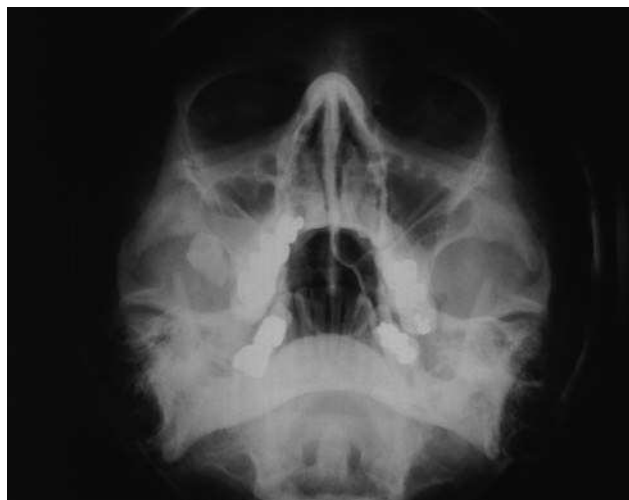
*Figura 2.* Segunda radiografía (de los senos paranasales) para la localización exacta del diente. El diente luxado no se encuentra en el seno maxilar, sino en la zona posterolateral del hueso cigomático.

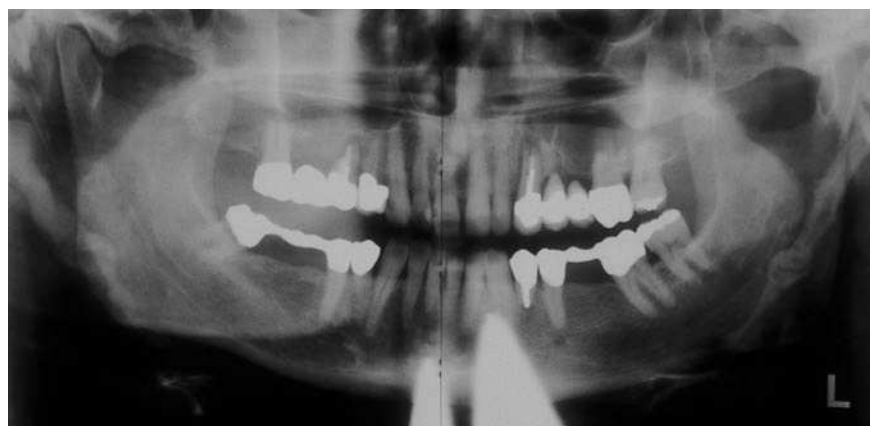
*Figuras 1a y 1b.* Radiografía panorámica de un paciente edéntulo en la que se observan marcadas mineralizaciones bilaterales en el ligamento estiloideo. Alcanzan prácticamente el hueso hioides y presentan engrosamientos nodulados.

Hallazgo casual en la radiografía panorámica (figs. 1a y 1b) de mineralizaciones bilaterales en el ligamento estiloideo. Típicamente se localiza en la zona retromandibular. La exploración clínica no arrojó datos reseñables.
