## Interpretación de radiografías

### Caso 605, mujer 31 años

#### *Resto radicular en el seno maxilar izquierdo*

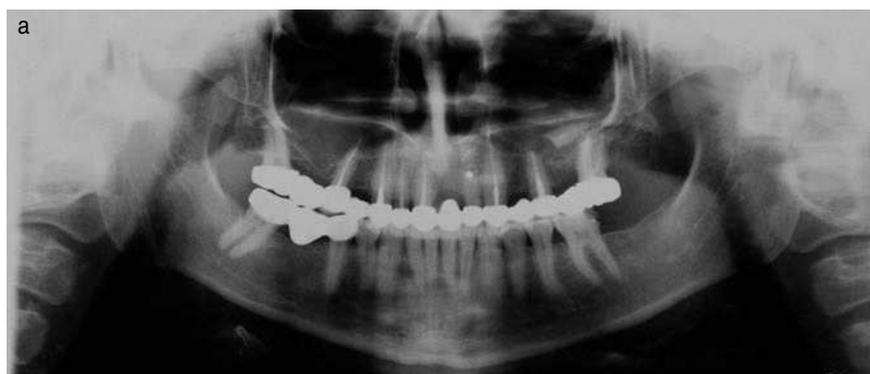
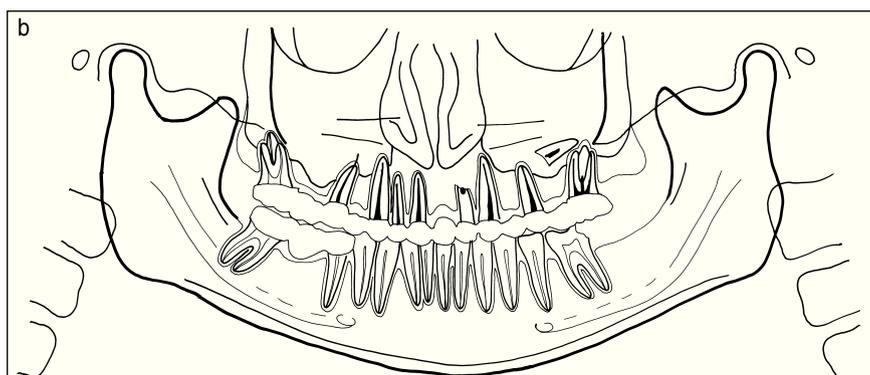
*Figuras 1a y 1b.* Radiografía panorámica con un resto radicular de tamaño relativamente grande en el suelo del seno maxilar izquierdo. Se trata probablemente de la raíz palatina luxada del diente 26 extraído años atrás. Se detecta material de obturación radicular en el resto radicular. El alvéolo de la región 26 ha curado con osificación completa.

La paciente acudió a la consulta para recibir tratamiento del diente 36. En la radiografía panorámica (figs. 1a y 1b) se halló casualmente un resto radicular en el seno maxilar izquierdo. La paciente desconocía la existencia de dicho resto y no había sido sometida a una extracción reciente. El resto radicular se había luxado probablemente al seno maxilar durante una extracción practicada hacía algunos años. Al ser interrogada, la paciente refirió haber consultado diversas veces a un otorrinolaringólogo por problemas en los senos maxilares. En la tomografía volumétrica digital (figs. 2 a 5), se aprecian signos de sinusitis crónica además del resto radicular.

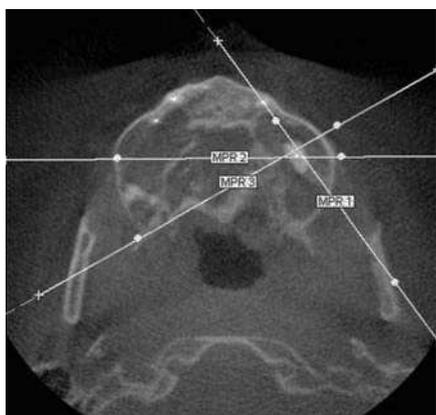
*Figura 2.* Reconstrucción axial de la tomografía volumétrica digital a la altura del seno maxilar izquierdo. Se puede reconocer el resto radicular con material de obturación en el proceso alveolar. Se marcan las direcciones de corte de las reconstrucciones multiplanares de las imágenes 3 (MPR 1), 4 (MPR 2) y 5 (MPR 3).

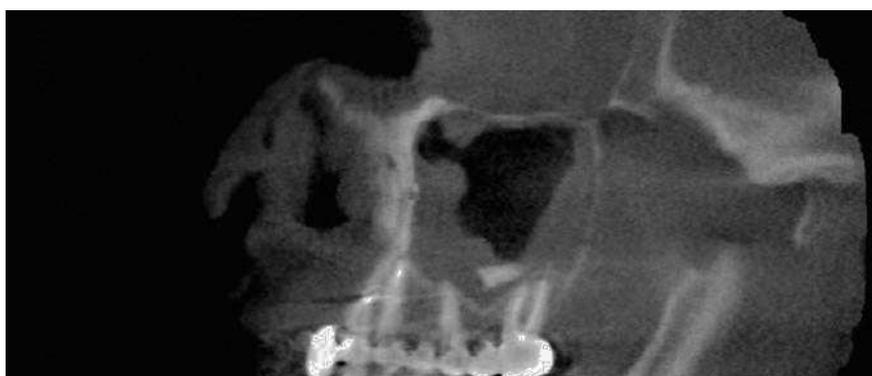
*Figura 3.* MPR 1 de la tomografía volumétrica digital. Además del resto radicular, se detecta una opacidad ancha en los bordes del seno maxilar como consecuencia de la sinusitis crónica.

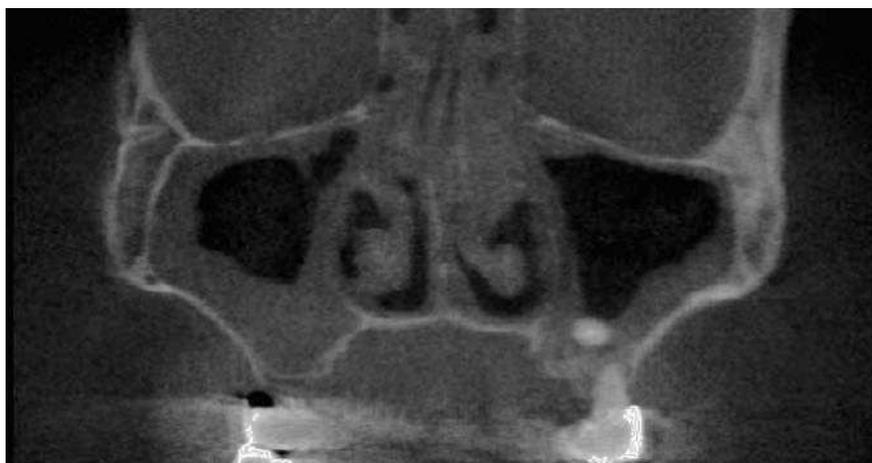
*Figura 4.* MPR 2 de la tomografía volumétrica digital. En el corte transversal destacan las imágenes radioopacas en los bordes de ambos senos maxilares. En el proceso alveolar del seno maxilar izquierdo se ha captado la sección transversal del resto radicular con material de obturación.

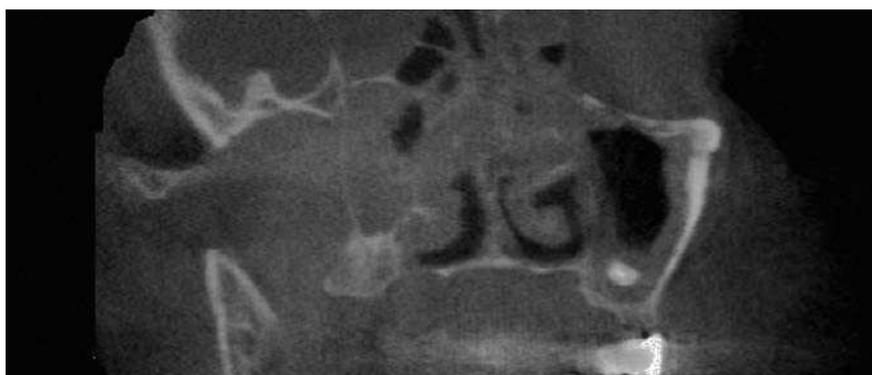
*Figura 5.* MPR 3 de la tomografía volumétrica digital. Los hallazgos descritos en los otros planos de corte se confirman en la dirección de corte ortorradiol.
