## Interpretación de radiografías

### Caso 667, ♂ 53 años

#### *Quiste radicular en el maxilar inferior*

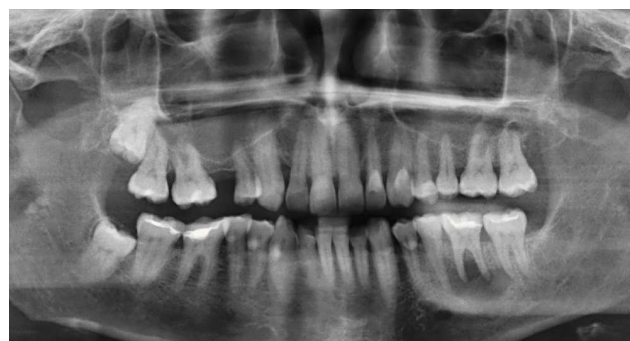
En la ortopantomografía de este paciente se observa una zona hipodensa localizada (aclaramiento) perirradicular en el diente 36 (fig. 1). La estructura mencionada abarca desde el ápice mesial del diente 37 hasta el ápice del diente 35. En la tomografía volumétrica dental adquirida consecutivamente, la masa hipodensa ocupante del espacio se extiende hacia caudal hasta el conducto mandibular del lado izquierdo y hacia bucal hasta el hueso compacto bucal (figs. 2 y 3). Este presenta dos perforaciones ovas a la altura del diente 36 (fig. 4). El techo del conducto mandibular del lado izquierdo no es apreciable en un tramo de aproximadamente 7 mm. Se observan íntegramente las raíces de los dientes 35, 36 y 37.

Figura 1. Ortopantomografía.

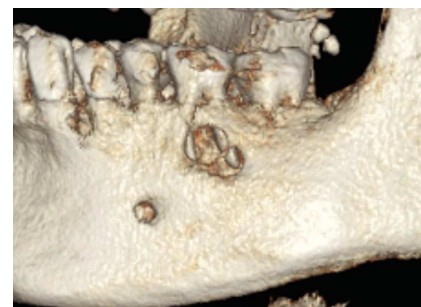
Figura 4. Tomografía volumétrica dental: SSD (reconstrucción de sombreado de superficie).
