Arteriovenograma de cemento óseo en artroplastia de cadera

Servicio de Cirugía Ortopédica y Traumatología, Hospital Clínico San Carlos, Madrid, España

Cement arteriovenogram after hip arthroplasty

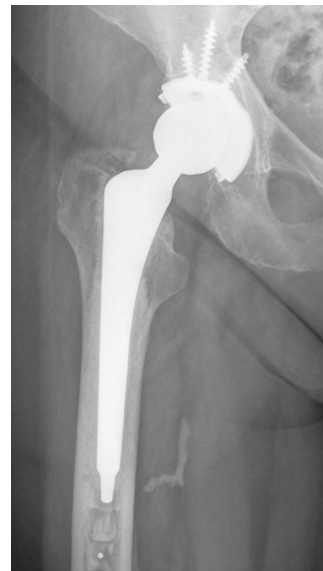
Figura 1 Ejemplo de cementograma en una artroplastia total de cadera. Se observa la imagen radiográfica característica, de morfología lineal y ascendente, posicionada en el lado postero-interno del tercio femoral proximal.

Presentamos una serie de casos registrados en nuestro centro de migración de cemento a través de una vena o arteria tributaria de la diáfisis femoral durante la realización de prótesis parciales y totales cementadas de cadera (fig. 1).

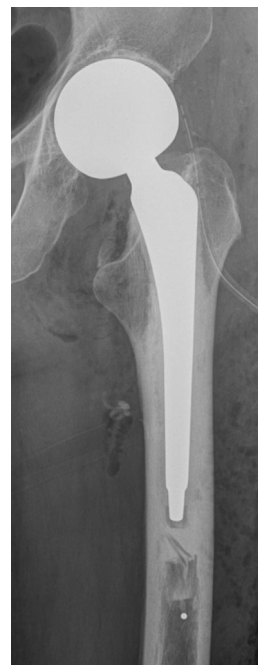
Figura 2 Cementograma en prótesis total de cadera. Imagen radiopaca posterointerna que insinúa el recorrido de una vena nutricia femoral, dibujando las valvas de la misma.

La constancia de la localización posterointerna y a una distancia que puede corresponder con la posición anatómica de este paquete nutricio femoral, debe hacer pensar en una extrusión del cemento hacia la vena o arteria que conforman el paquete (fig. 2). Así mismo, la morfología lineal de la imagen radiográfica insinuando el vaso ocupado por cemento, llegando a observarse las valvas venosas, difiere por completo de la producida por un defecto cortical o una fractura periprotésica (fig. 3), que daría como resultado una imagen irregular sin apariencia tubular ni presencia de valvas¹³.

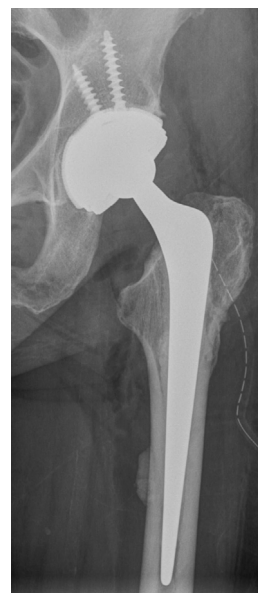
Figura 3 Probable defecto cortical. Se observa una imagen radiopaca irregular que aparentemente no dibuja vaso alguno, por lo que habría de sospecharse un defecto cortical y solicitar un escáner para descartar fracturas periprotésicas.
