## S4. GESTIÓN DE ESTRUCTURAS

## 27. PLAN DE MANTENIMIENTO DE PUENTES DE LA RED FERROVIARIA DE CHILE

## 54. ESTRATEGIAS DE AMPLIACIÓN DE PUENTES Y RECUPERACIÓN DE PATRIMONIO

## 94. MANTENIMIENTO Y REHABILITACIÓN DE SISTEMAS DE ATIRANTAMIENTO: TECNOLOGÍAS, PATOLOGÍAS TIPO, INSPECCIÓN, MONITOREO Y REPARACIONES

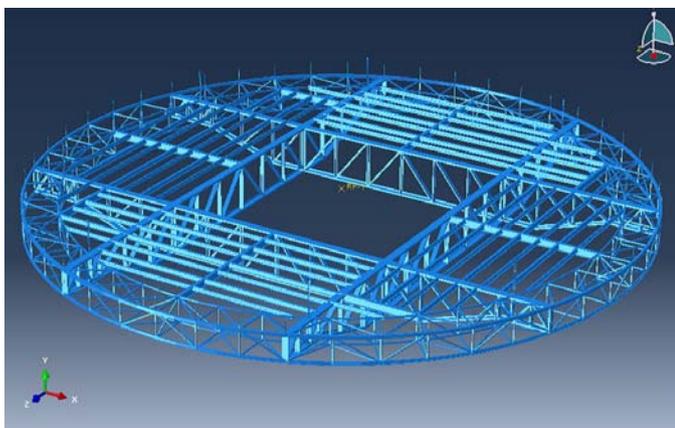
Modelo de cálculo de la plataforma-encofrado autodeslizante

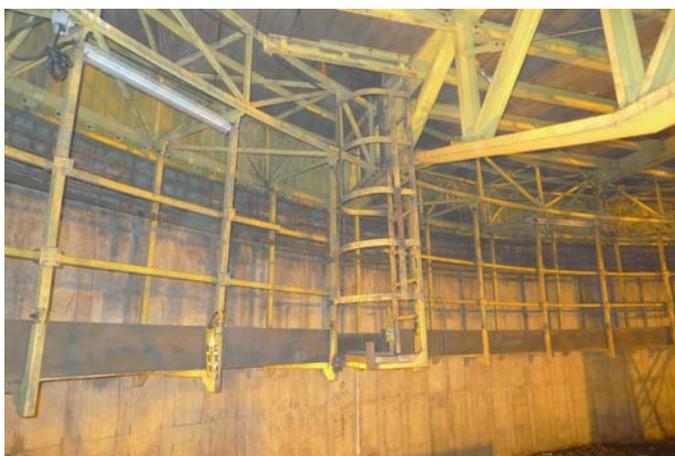
Plataforma de encofrado autodeslizante en el interior del silo

La obra se planteó en dos fases. Una primera, en que la plataforma sirvió como elemento de trabajo, carga y elevación, se colocó toda la armadura de refuerzo del silo. En una segunda fase en la que la plataforma actuó como encofrado autodeslizante, se hormigonó el recrecido interior.

En la primera fase de la obra, los movimientos de izado y descenso de la plataforma se realizaron por medio de cables accionados por cabrestantes hidráulicos y manuales colocados en el techo del silo. Se emplearon los cabrestantes hidráulicos como motores de izado y descenso de la plataforma y cabrestantes hidráulicos y manuales para soporte de la plataforma en el punto de trabajo. Se dispusieron varios sistemas de control, el principal formado por cámaras y distanciómetros para el nivelado de la plataforma durante su ascenso. En esta fase surgieron dificultades a analizar como la sincronización del movimiento de los cabrestantes hidráulicos, la rotura de una unidad de izado, la rotura de un cable o incluso el fallo simultáneo de todos los cabrestantes hidráulicos, debiendo quedar soportada la carga en los cabrestantes manuales de acompañamiento que deberían soportar además los efectos dinámicos de la caída.

En la segunda fase, la plataforma se equipó de un sistema hidráulico formado por 48 gatos de trepa que colgaban de barras ancladas en ménsulas instaladas en el techo del silo. En el perímetro de la plataforma circular se colocó el encofrado con inclinación adecuada para permitir el deslizamiento. En esta fase surgieron dificultades como desplazamiento lateral de la plataforma variando el recubrimiento del hierro, el giro de la plataforma o la inclinación de la plataforma.

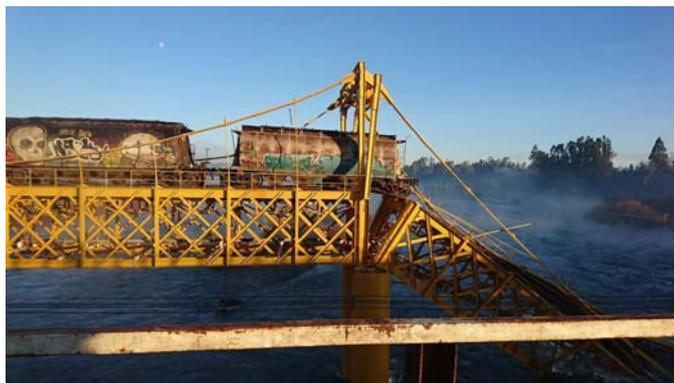
Colapso de puente sobre cauce en agosto de 2016

El reciente colapso de un puente ferroviario sobre un cauce en Chile ha coincidido con la puesta en funcionamiento del Plan de Mantenimiento de los puentes mayores de la red de ferrocarriles de dicho país, gestionada por EFE. Este desgraciado suceso ha puesto de manifiesto la necesidad de planificar y aplicar las dos patas sobre las que se asienta un Plan de Mantenimiento:

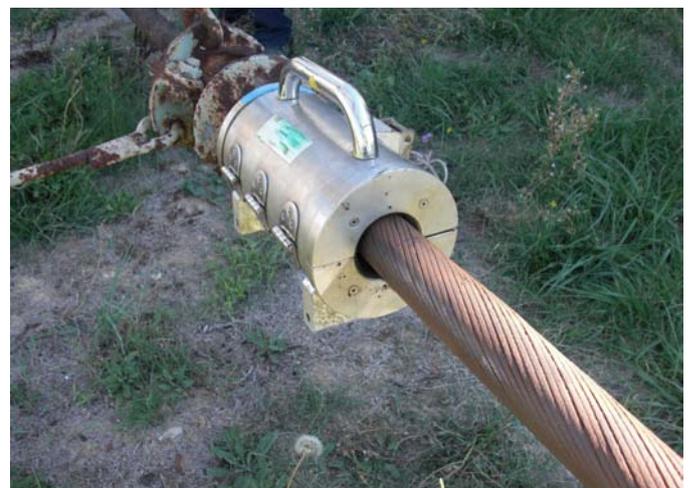
Inspección de cable por equipo magneto-inductivo

Desde principios de siglo, a raíz de los problemas y patologías observadas en distintas estructuras, se han desarrollado técnicas de inspección no destructivas que son cada vez más eficientes y útiles para la determinación del estado de los tirantes en zonas no visibles: inspección por magneto-inducción, sonda capacitiva, ultrasonidos, etc. Se pueden inspeccionar tanto las zonas de anclaje como la longitud libre accesible del tirante y detectar defectos puntuales, generalizados y roturas parciales.

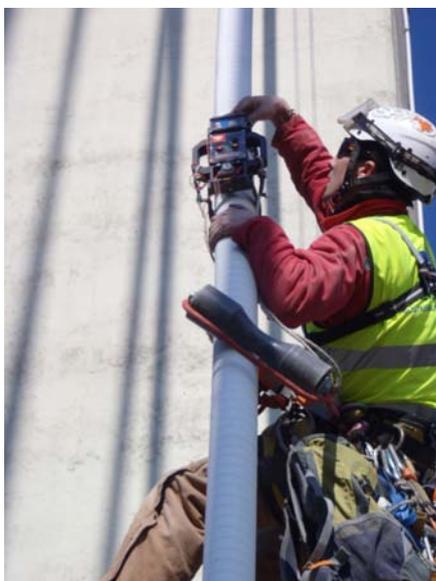
*Detección de oquedades mediante inspección con sonda capacitiva*

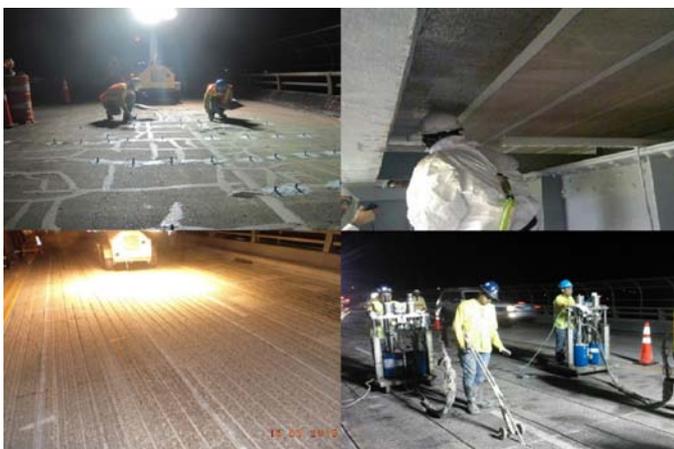
Técnicas de reparación y refuerzo en tablero

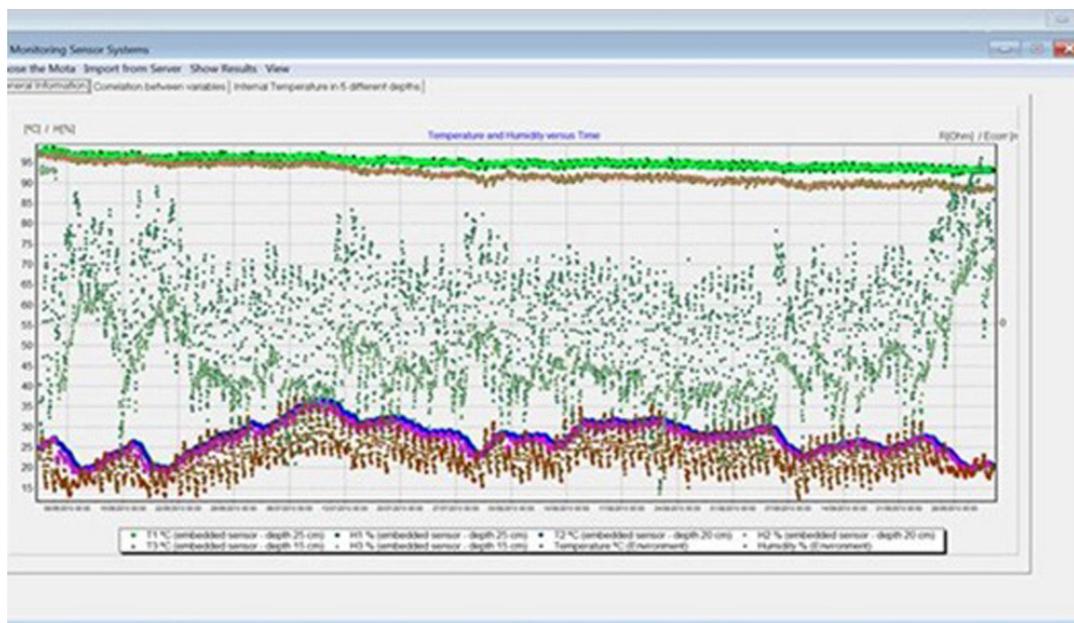
Viaducto a 5 y 10 cm de la capa asfáltica. Parte superior: los dos sensores tienen HR > al 90%

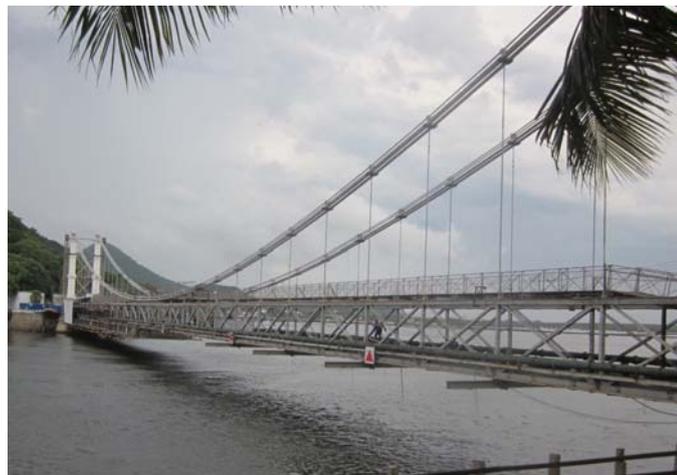
El puente, con las vigas transversales provisionales, antes de la colocación de los cables provisionales

El proyecto de sustitución de los cables debía tener en cuenta que por condicionantes patrimoniales debían mantenerse la configuración actual de los cables, es decir que el nuevo cable debía estar formado por seis elementos del mismo diámetro que los actuales, dispuestos en dos filas como los originales. Esto, y la configuración de la silla actual, obligaban a desmontar completamente el sistema existente antes de colocar el definitivo, imponiendo pues una etapa intermedia en la que el tablero debía colgarse de un cable provisional.

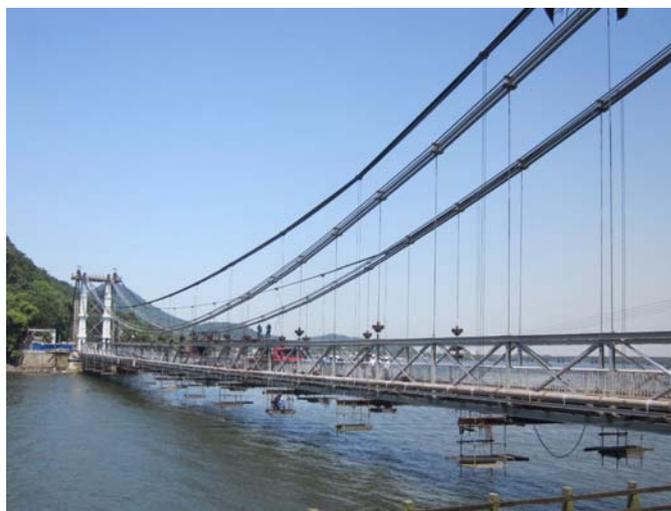
Cables definitivos colocados y tesados. Cables provisionales destesados

Así, se diseñó un proceso constructivo que se llevó a cabo con pequeñas modificaciones, y que esquemáticamente consistió en:

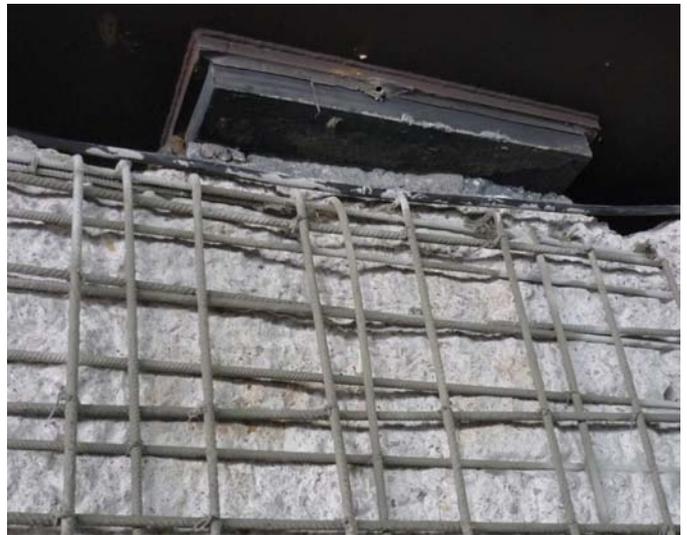
Reparación de desconchón y refuerzo de armado bajo aparato de apoyo

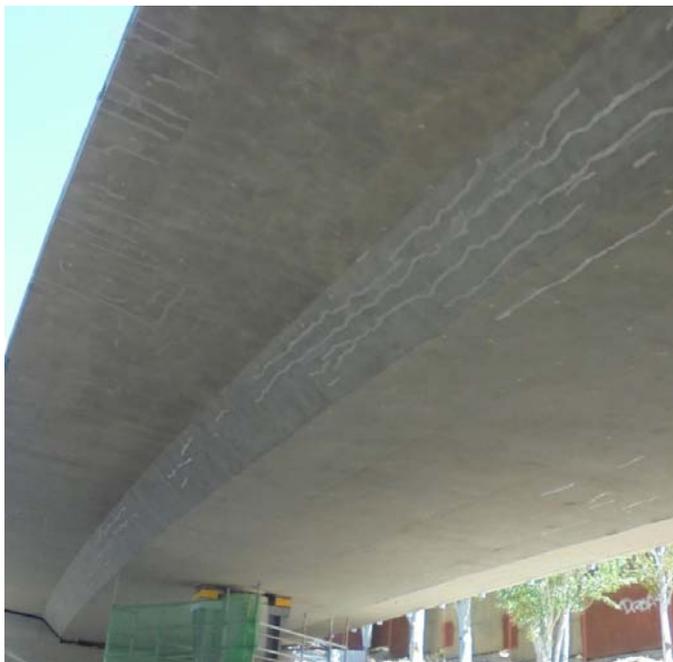
Vista general de estructura saneada con chorro de arena y tratamiento de fisuración mediante sellado

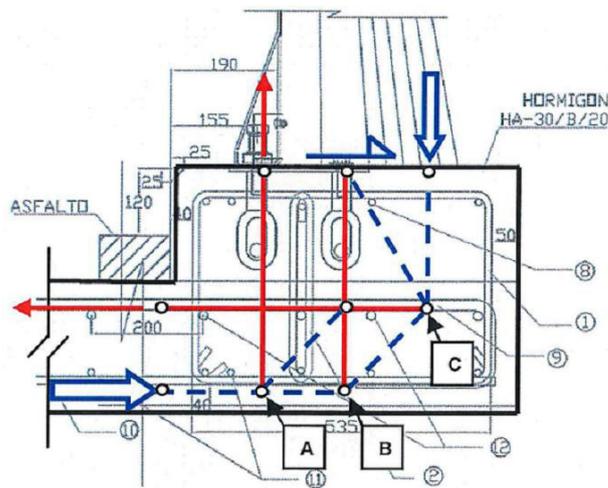
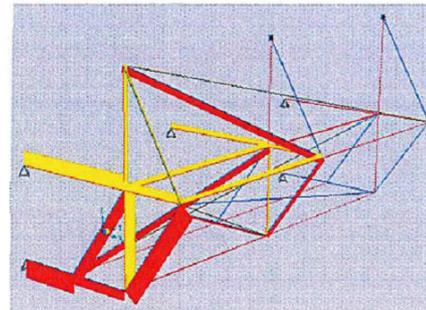
a) Hipótesis 1

Esquemas de bielas y tirantes para el análisis de la transmisión de esfuerzos

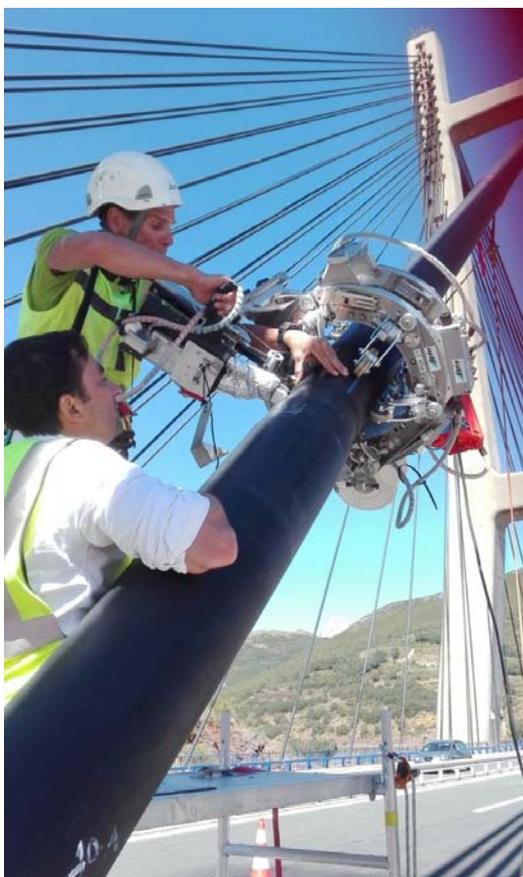
Robot para soldadura radial de vaina

corroerse por filtraciones de agua en el interior de cada tirante. El procedimiento seguido consiste en primer lugar en la reparación de fisuras y grietas en la vaina con la última tecnología disponible y la sustitución de los tramos más dañados mediante extrusionado y soldado de nuevos tramos de vaina. A continuación se realiza un encintado completo con el sistema Cableskin® que garantiza la estanqueidad del tirante, su protección frente a la radiación UV y aumenta la robustez de la vaina instalada. Se trata de un sistema homologado que garantiza la resistencia al deterioro más restrictiva. Tanto para la realización de las reparaciones, como para el encintado es necesario realizar trabajos en altura y disponer de la última tecnología en robots y accesos con los que se consiga el resultado óptimo en condiciones de seguridad adecuadas.

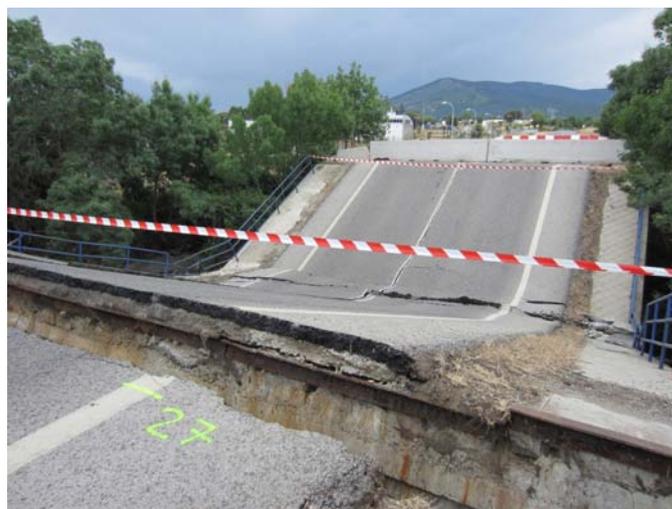
Figura 1. Vista del puente colapsado el 29 de mayo de 2015

Hay que añadir que el puente había sido objeto de una correcta inspección principal en 2007 y que no pareció exhibir entonces síntoma alarmante alguno. Aunque hay que señalar (ya se ve en la figura 1) que el espesor del paquete de firmes era excesivo, con la consiguiente pérdida de margen para la sobrecarga, el problema fundamental fue el de un déficit de protección contra la corrosión en una estructura que, en la práctica, era pretensada no adherente. No puede decirse que se tratase de un defecto de proyecto. Se trató de un problema técnico del momento en que se construyó, cuando la durabilidad de las estructuras no se ponía aún en tela de juicio.

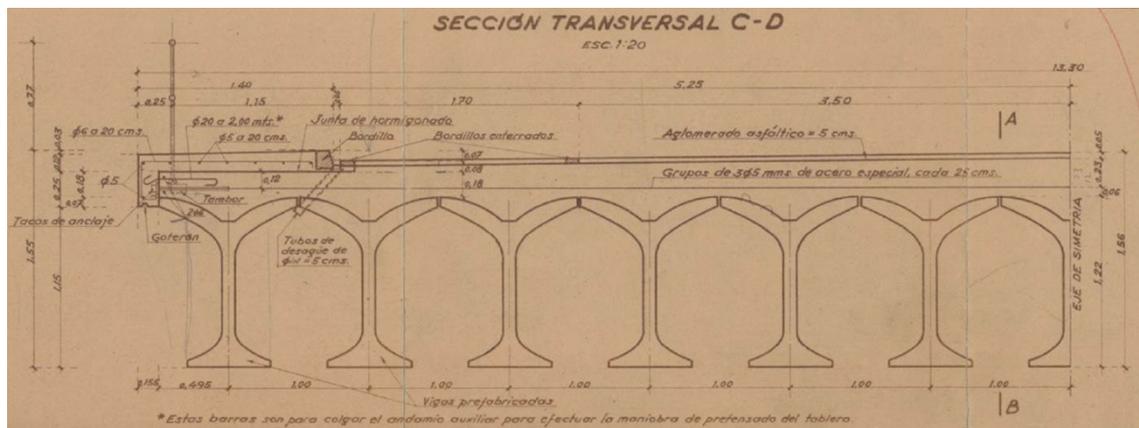
Figura 2. Sección transversal de la morfología del tablero

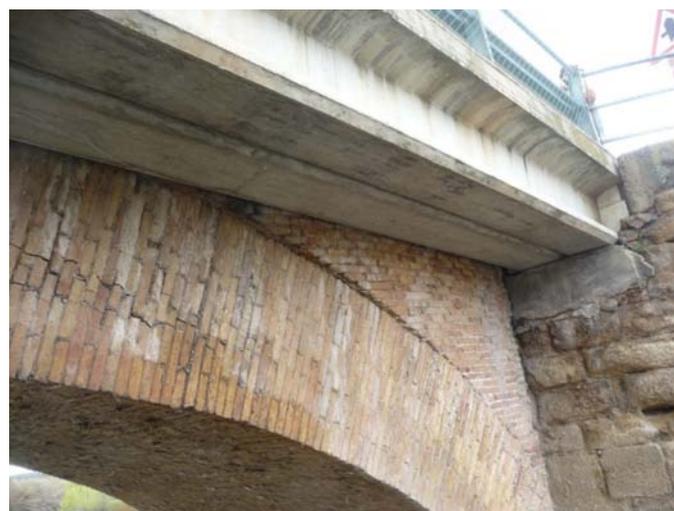
**Figura 1.** Pareja de vigas dispuestas para ensanchar la plataforma de un puente de ladrillo

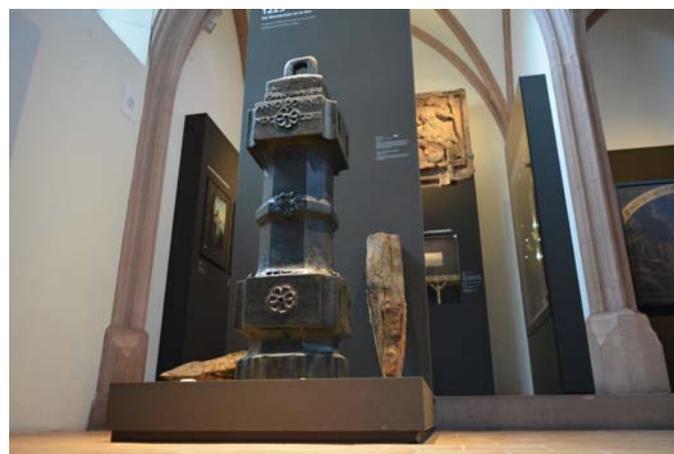
**Figura 2.** Martinete y puntaza de un pilote de puente en Basilea

El autor quiere reivindicar también la incorporación de los puentes (no sólo los de piedra o ladrillo) a los circuitos turísticos. Admiten explicaciones tan atractivas, si no más, que muchos edificios e incluso algunas administraciones hasta tienen museos en los que se da cuenta de la historia de sus puentes y de sus elementos constructivos (fig. 2).

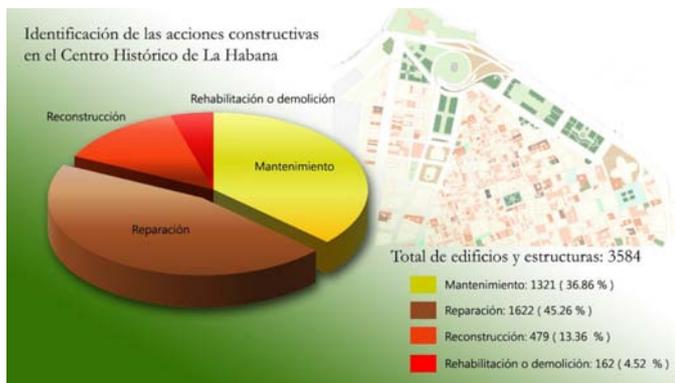
Número de edificaciones en función de la acción constructiva requerida

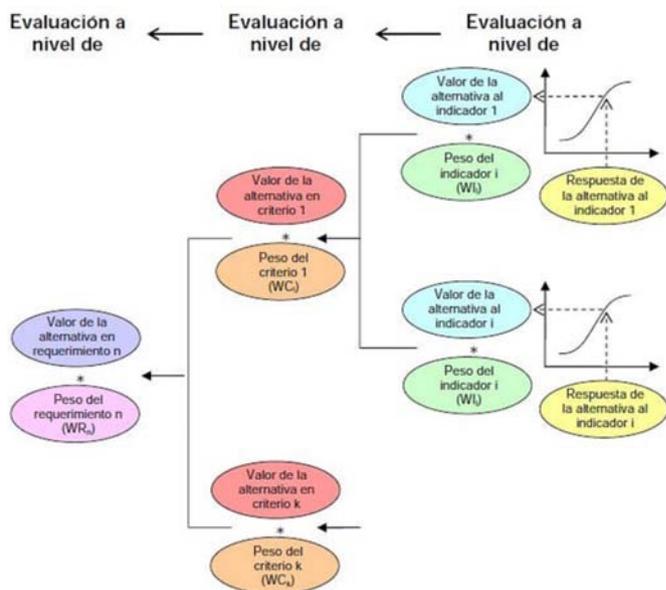
Evaluación de las alternativas a nivel de indicadores, criterios y requerimientos

En la herramienta para la obtención del índice de evaluación y priorización de estructuras degradadas y ayuda a la toma de decisión se ha desarrollado e implementado la metodología MIVES (metodología creada por TECNALIA conjuntamente con la Universidad del País Vasco, la Universidad Politécnica de Cataluña y la Universidad de La Coruña). MIVES es una metodología de toma de decisión multicriterio que evalúa cada una de las alternativas que pueden resolver un problema genérico definido, a través de un índice de valor.

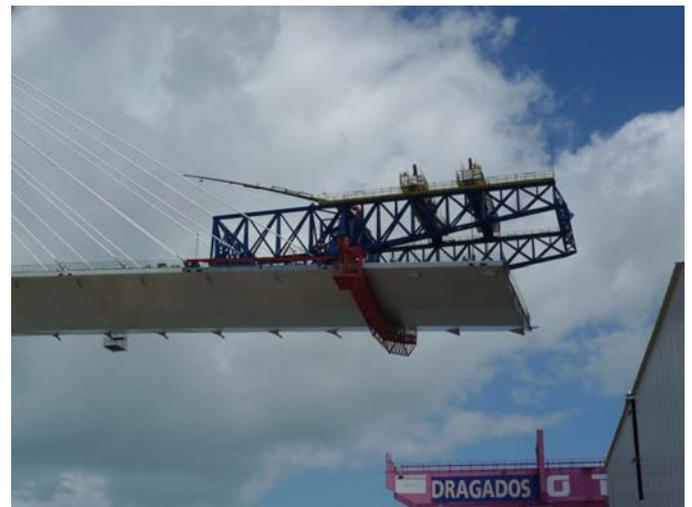
Carro de izado de dovelas en el puente de Cádiz

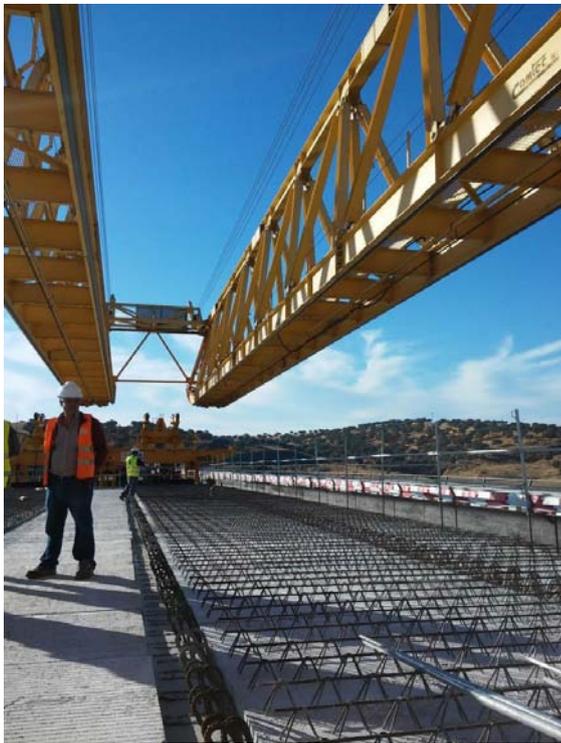
Carro lanzador en Castilblanco

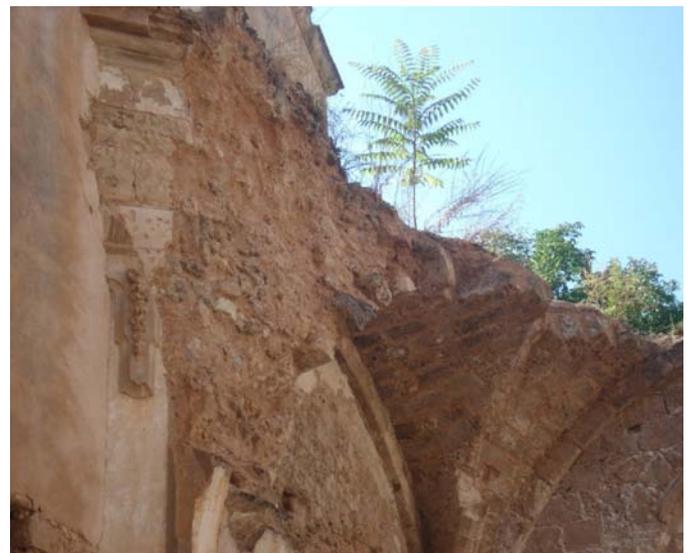
Rellenos rígidos situados en el trasdós de las bóvedas de la iglesia del Monasterio de Piedra

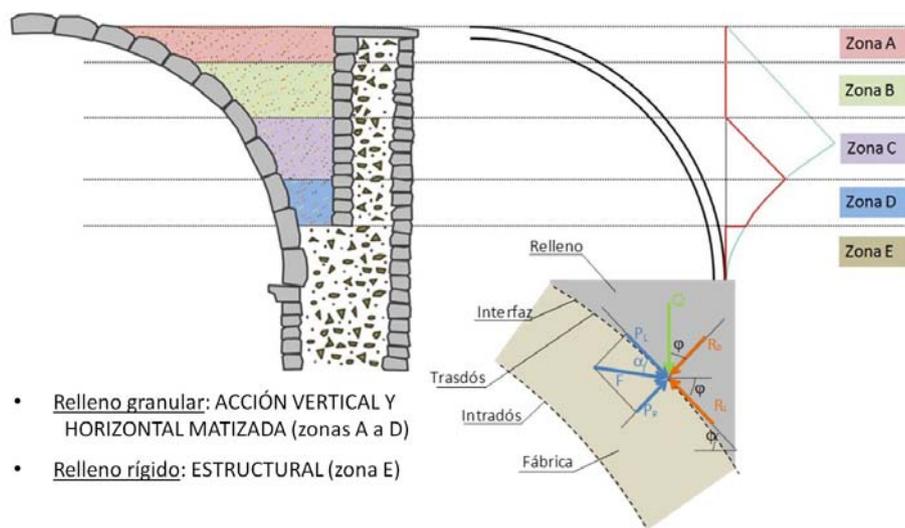
Zonas en las que se puede dividir el relleno de una bóveda para explicar su comportamiento

Además de una presentación teórica que sirva como base para tener en cuenta los efectos de estos rellenos en el cálculo estructural, se presentan sendos ejemplos de cálculo, de un puente y de un edificio, de manera que de forma práctica se explican y se cuantifican las diferencias. El cálculo de estas estructuras se basa en la aplicación de los teoremas de la plasticidad a los elementos de fábrica, esto es, el análisis límite. Herramienta que, con pocos datos, tiene la capacidad de hacer entender la forma de trabajo de estructuras complejas como las tratadas. Esta sencilla y práctica metodología de cálculo ha sido sancionada por la práctica estructural para este tipo de estructuras.

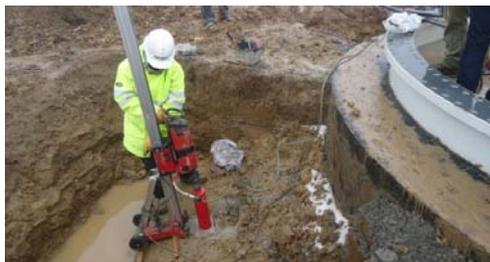
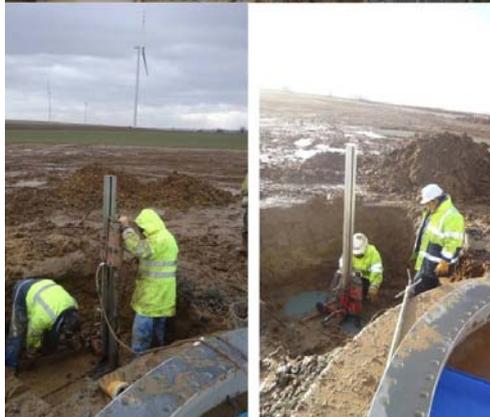
Extracción de probeta testigo de la cimentación de un aerogenerador

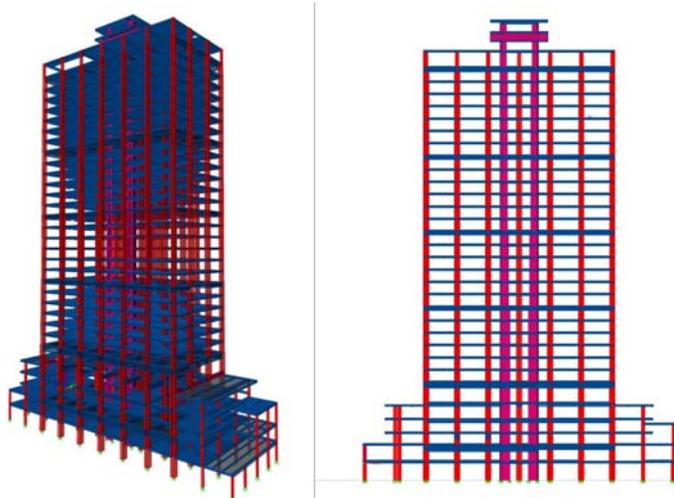
Vistas modelo estructural

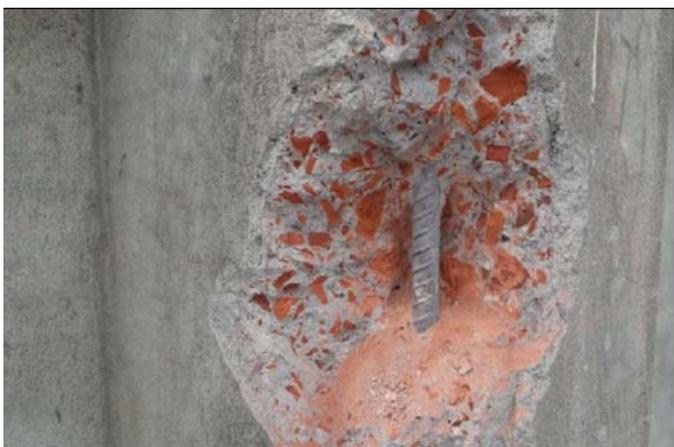
Cata estructural mostrando el hormigón con árido a base de trozos de ladrillo

La evaluación de los edificios era especialmente complicada pues rápidamente se pudo observar que normalmente no se contaba con una documentación de proyecto adecuada y que además en muchos casos, los edificios se habían ampliado de manera poco controlada, aumentando su número de plantas original. Por otro lado, se comprobó que la calidad de los materiales no era especialmente alta y que además en muchas zonas del país no se contaba con áridos para la elaboración del hormigón, empleándose en su lugar ladrillo troceado, lo que se

traduce en resistencias significativamente bajas, muchas veces por debajo de los 10 MPa.

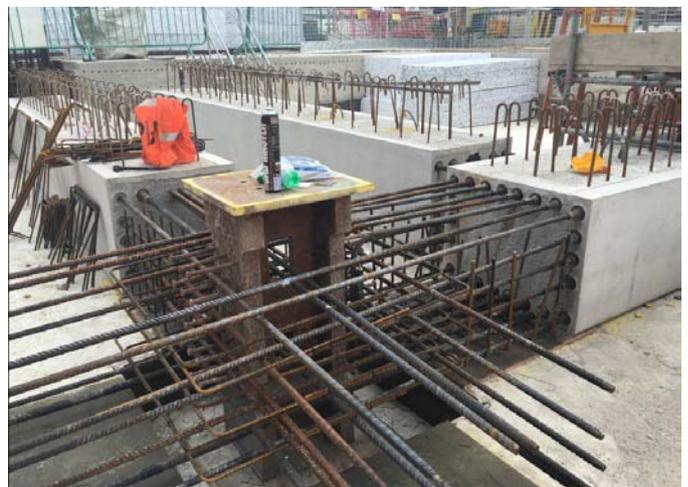
Detalle de conexión de prefabricado con nudo in situ
