## Confección de una nueva corona anterior implantoportada

### La planificación como medio de comunicación

**Joshua Polansky**

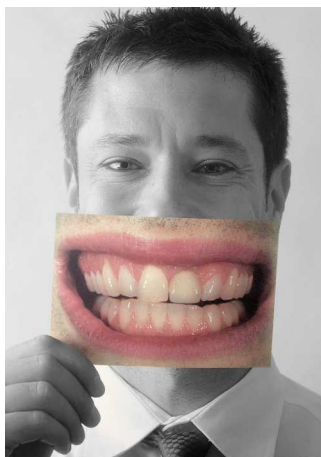
Fig. 1. La situación intraoral antes del tratamiento.

El paciente se presentó en la consulta muy insatisfecho con la restauración existente. Esta había sido colocada recientemente por otro odontólogo (fig. 1). El paciente iba a casarse pronto y quería que antes de hacerlo su incisivo central izquierdo superior fuera restaurado a su satisfacción. El paciente explicó que la restauración era el tercer intento de lograr un resultado adecuado por parte del odontólogo y del laboratorio.

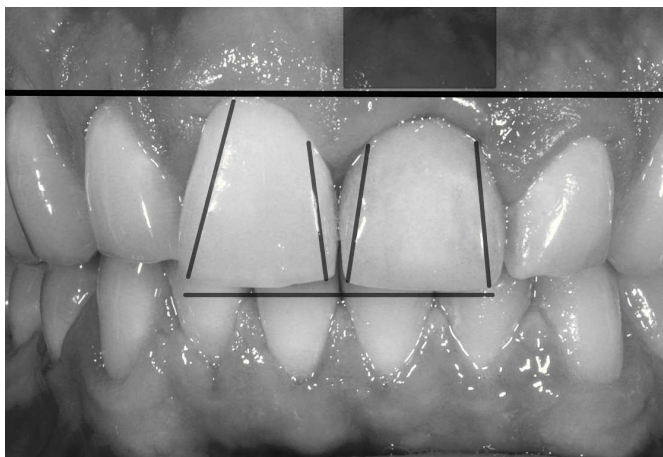
El diente 21 resulta visualmente demasiado ancho en comparación con el 11, impresión reforzada aún más por el recorrido irregular de la encía, que alarga el diente 11 y redondea todavía más el 21. También se hizo muy evidente el oscurecimiento de la supraestructura tras el margen gingival del diente 21.

Fig. 2. Se utilizó una fotografía digital para el análisis del caso clínico. Mediante la desaturación del color se revelaron aspectos importantes que hacían inaceptable la restauración existente.

Tras el análisis (fig. 2) de la situación intraoral de partida, se puso rápidamente de manifiesto que la solución del problema requería un planteamiento interdisciplinar. Mediante el procesamiento digital de imágenes, el protésico y el odontólogo colaboraron para llevar a cabo un análisis de la situación. A partir de este análisis, el odontólogo y el protésico informaron conjuntamente al paciente y le presentaron su propuesta de solución. La conversión de la fotografía en color de la situación de partida intraoral en una imagen en blanco y negro permitió explicar e ilustrar muy fácilmente que existían múltiples problemas en cuanto a la forma y el color del diente. Gracias a la utilización de la fotografía digital, el paciente pudo seguir toda la explicación y comprender los problemas principales de forma y color que presentaba su caso.

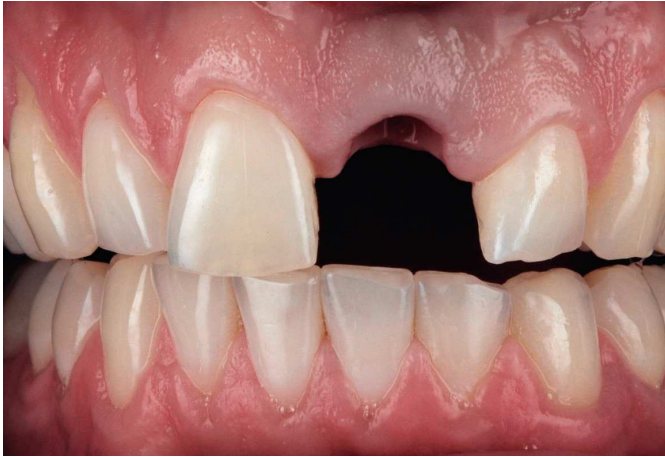
Fig. 3. El nivel del tejido inmediatamente después de la retirada de la restauración.

En primer lugar debían retirarse la antigua supraestructura de implante así como la corona, a fin de poder evaluar mejor la altura y el contorno del tejido (fig. 3). A continuación se fijó esta situación mediante una toma de impresión y se modificó en el laboratorio aplicando la información así obtenida. El uso de una máscara elástica para

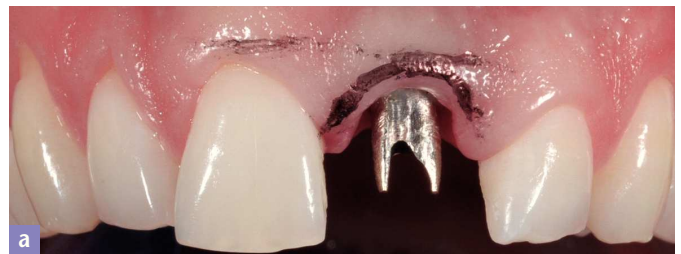
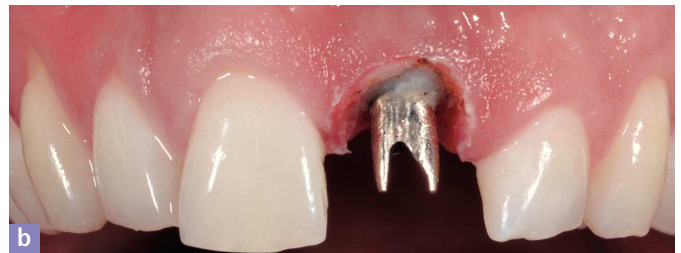
Fig. 6. Mediante la especificación de la nueva supraestructura de implante provisional y de la profundidad ideal del hombro fue posible **a** marcar el tejido y **b** recortarlo de forma ideal.

Sobre esta base se confeccionó una restauración provisional con una estética ideal, consistente en un pilar provisional con una profundidad subgingival adecuada así como una corona provisional estética (fig. 5). Mediante la observación de la máscara gingival retirada, el odontólogo contaba ahora con una especie de plantilla que le daba una idea de dónde y en qué puntos debía reducirse el tejido en la boca (fig. 6).

El odontólogo recortó de manera sencilla el tejido en presencia del protésico dental, utilizando un láser para tejido blando DEKA CO2 (DEKA M.E.L.A. SRL, Calenzano, Ita-

lia). En cuanto se hubo recortado el tejido para aproximarlos a la forma ideal, pudieron colocarse tanto el pilar provisional como la corona.

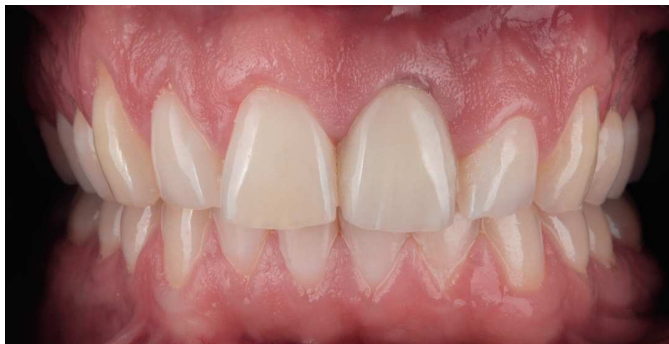
Fig. 7. La nueva restauración provisional de resina tras una semana in situ.

Una semana después, el paciente volvió a la consulta para que pudiera determinarse si eran necesarias modificaciones adicionales del tejido blando (fig. 7). Durante esta reunión puramente analítica debían definirse claramente los objetivos estéticos y biológicos (fig. 8). Sólo entonces, el protésico dental dispone de la información suficiente para confeccionar un pilar y una corona ideales (fig. 9).

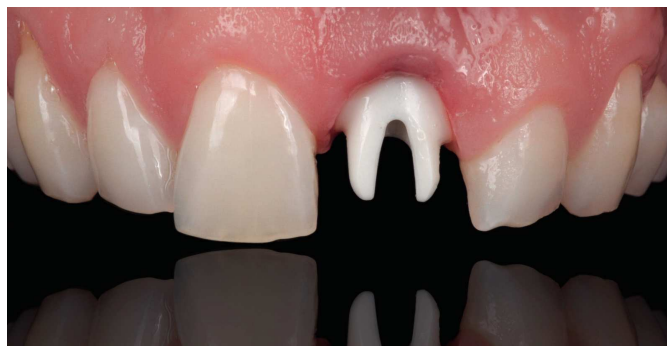
Fig. 10. Se comprueba nuevamente en boca la supraestructura de dióxido de zirconio, a fin de cerciorarse de que se haya aplicado con exactitud toda la información.

Una vez se hubo fresado e insertado el pilar de dióxido de zirconio, pudo observarse que el tejido blando presentaba un contorno ideal y que también se había logrado el espacio suficiente para imitar la corona provisional mediante una restauración definitiva estratificada polícroma (fig. 10).

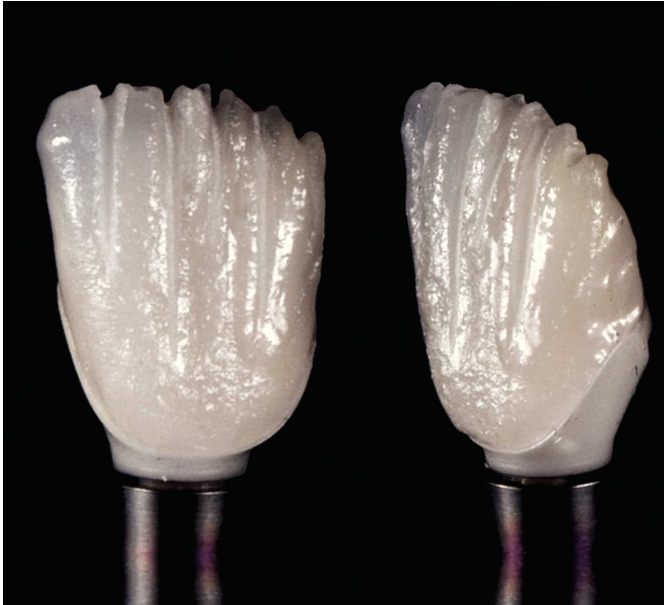
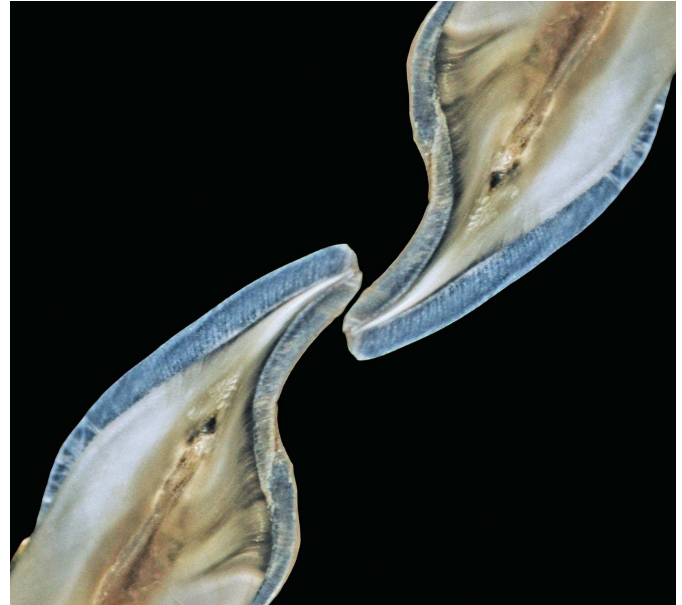
Figs. 11 y 12. A continuación puede procederse al recubrimiento de la restauración. Durante el proceso de recubrimiento se aplicaron los conocimientos sobre los dientes naturales obtenidos mediante su estudio exhaustivo.

De común acuerdo con el paciente y el odontólogo, durante la estratificación de la cerámica el protésico dental pudo prestar especial atención a una estética de la restauración idéntica al modelo natural, y estratificó la cerámica de forma que siguiera el principio de la naturaleza (figs. 11 a 13).

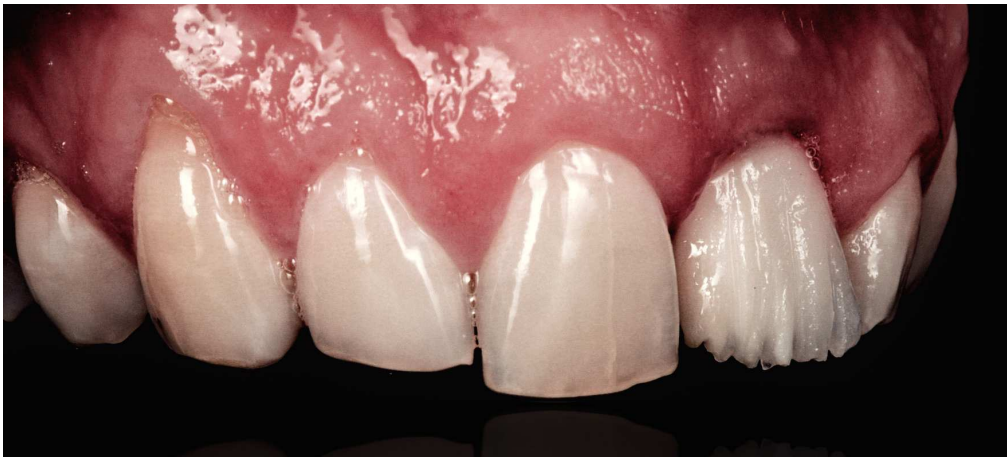
Fig. 13. Puede apreciarse claramente cuántas capas son necesarias para obtener una restauración de aspecto natural. En la «corona de prueba» se observan las capas utilizadas para la estratificación definitiva.

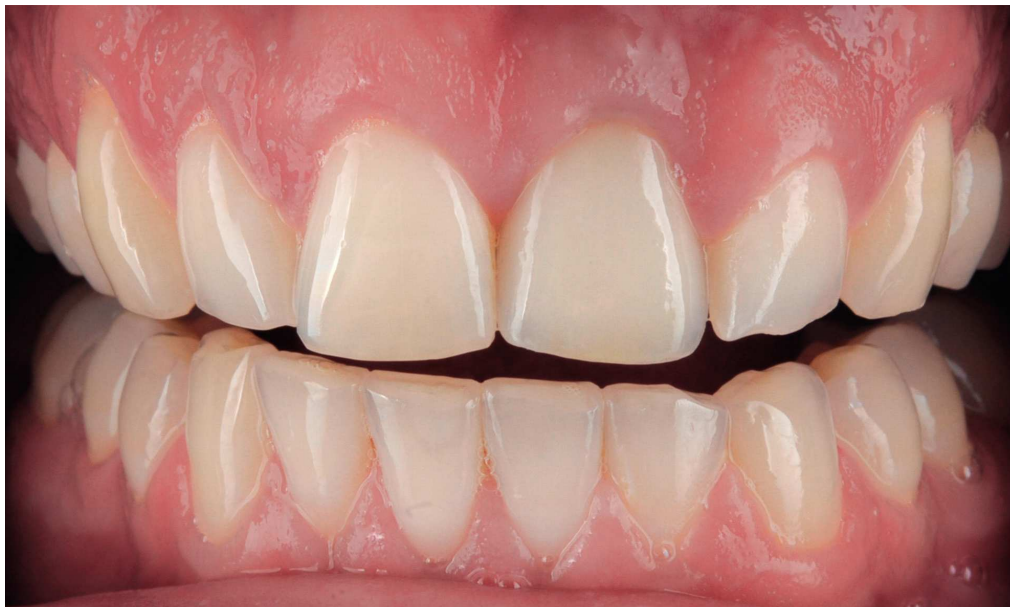
Fig. 14. La restauración definitiva, cementada en boca.

El equipo de tratamiento aplicó paciencia y planificación para considerar y estudiar todos los aspectos relevantes del caso clínico, a fin de lograr un resultado estético (figs. 14 a 16).

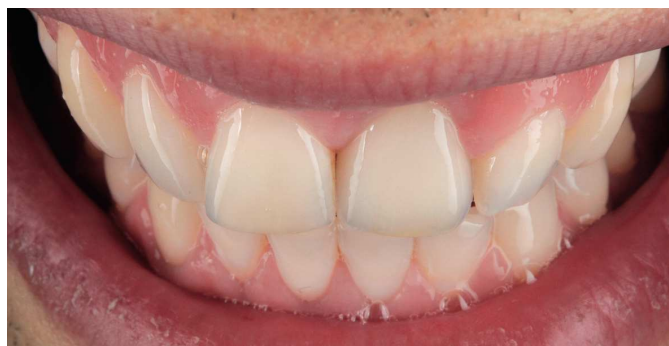
Fig. 15. Durante la planificación de una restauración exitosa deben tenerse en cuenta todos los aspectos, entre ellos los diversos ejes visuales.
