## Restauración inmediata de implantes unitarios colocados inmediatamente tras la retirada del implante. Caso clínico

Ugo Covani, MD, DDS<sup>1</sup>/Simone Marconcini, DDS<sup>2</sup>  
Stefano Santini, MD, DDS<sup>3</sup>/Roberto Cornellini, MD, DDS<sup>4</sup>  
Antonio Barone, DDS, PhD<sup>5</sup>

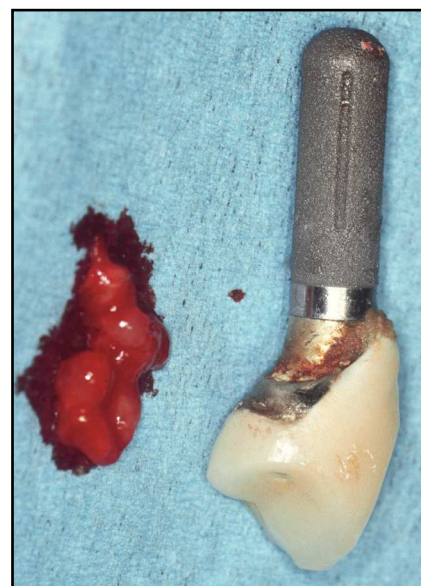
**Figura 2** Implante fallido tras su extracción.

El día de la cirugía el paciente recibió 2 g de amoxicilina (Augmentin, GlaxoSmithKline) una hora antes de la cirugía, un colutorio de clorhexidina y 1,5 g de amoxicilina 6 horas después de la intervención. El implante fallido se extrajo cuidadosamente tras administrar anestesia local (figura 2) y la fosa de extracción residual se desbridó por completo. Posteriormente se colocó el nuevo implante utilizando una técnica quirúrgica aséptica, de la forma descrita por el fabricante. Todas las intervenciones quirúrgicas se realizaron con una plantilla prefabricada para garantizar al máximo el resultado protésico. La superficie del implante colocado era de plasma de titanio pulverizado (Premium, Sweden & Martina). La zona quirúrgica mostró la ausencia de fenestraciones o dehiscencias de la pared ósea y un espacio residual alrededor de las paredes

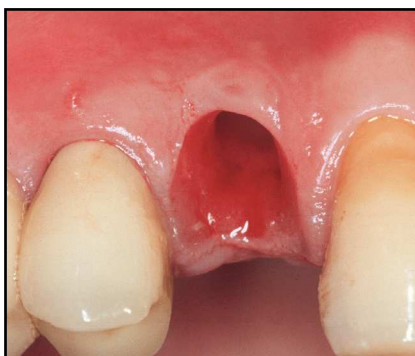
**Figura 3** Zona de extracción reciente sin levantar un colgajo.

óseas  $< 2$  mm. No se utilizaron materiales de injerto ni membranas de barrera en este estudio (figura 3). El nuevo implante presentó una buena estabilidad (figura 4), que fue confirmada por las mediciones de Osstell<sup>12</sup>. El dispositivo de Osstell (Integration Diagnostics) se utilizó siguiendo las recomendaciones del fabricante. El paciente recibió antiinflamatorios

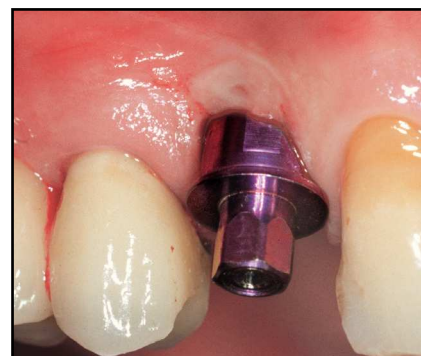
**Figura 4** Colocación del implante y estabilidad primaria. No se levantó ningún colgajo quirúrgico.

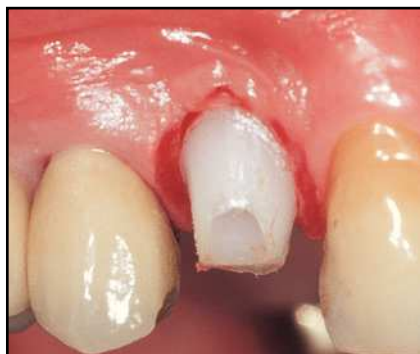
**Figura 5** *Pilar provisional colocado.*

da. Posteriormente se tomó una impresión utilizando un poliéter con una cubeta de impresión individualizada. A las 5 horas de colocar el implante, el pilar provisional y la corona se conectaron al implante (figuras 5 y 6). Tras la incorporación de la restauración provisional se tomó una radiografía periapical estándar utilizando la técnica paralela de cono

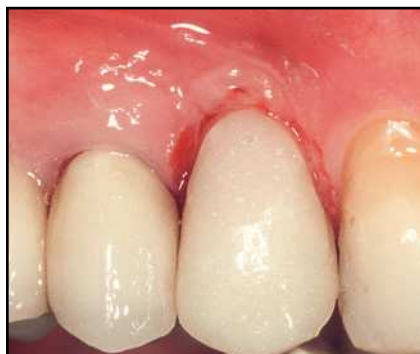
**Figura 6** *Restauración protésica provisional.*

largo con un posicionador comercializado (Rinn XCP, Rinn). Se utilizó una plantilla oclusal de silicona para estandarizar las angulaciones y la posición de la película alineada con el haz de rayos X. La restauración de la corona acrílica provisional se diseñó con una oclusión no funcional.

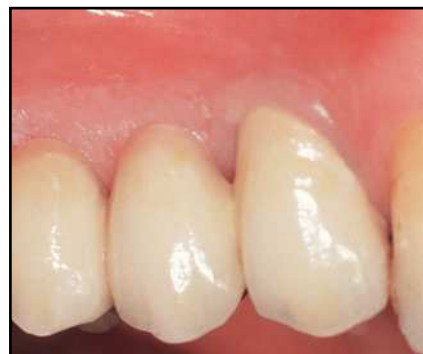
**Figura 7** *Restauración protésica definitiva.*

El paciente fue sometido a un régimen de seguimiento estricto hasta completar la cicatrización del tejido blando. La impresión del implante final se tomó tras 6 meses. Luego se fabricó un pilar definitivo y se conectó al implante, y se cementó la restauración metalocerámica definitiva (figura 7). Posteriormente el paciente fue asignado a un protocolo de visitas personalizado. En cada visita de seguimiento fue sometido a evaluaciones clínicas y radiológicas. El índice de placa modificado (IPm), el índice de sangrado modificado (ISm), y la profundidad al sondaje se registraron utilizando una sonda periodontal (PGF-GFS, Hu-Friedy) en cuatro zonas (mesial, distal, vestibular y palatina) de la superficie del implan-
