# Deterioro tardío del electrodo venoso ventricular izquierdo estabilizado con la técnica de la guía retenida para la terapia de resincronización cardiaca

Servicio de Cardiología. Hospital Universitario de Gran Canaria Dr. Negrín. Las Palmas de Gran Canaria. España.

## Late Failure of Left Ventricular Leads Stabilized Using the Retained Guidewire Technique in Patients Undergoing Cardiac Resynchronization Therapy

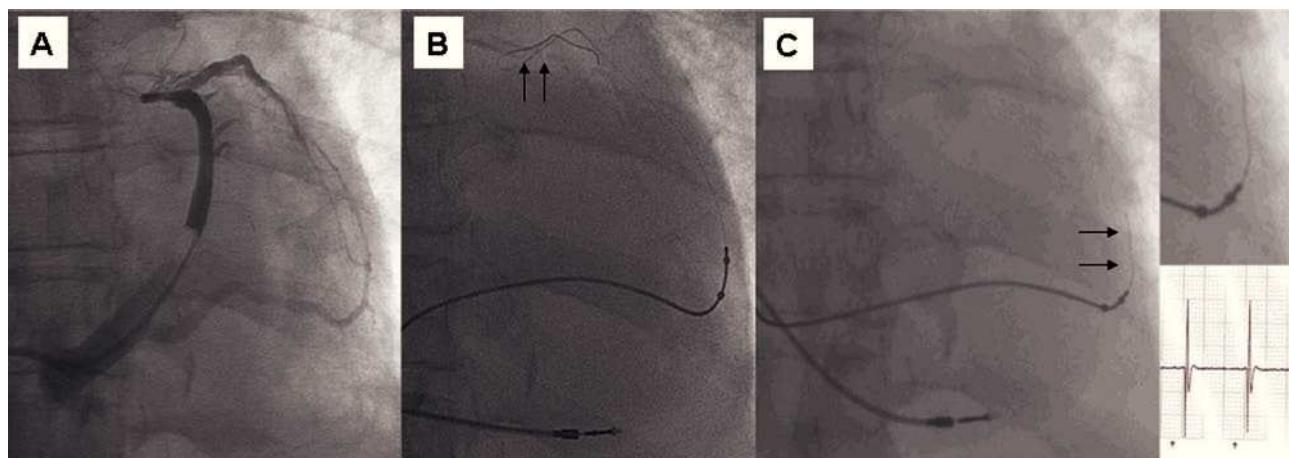
La maniobra consistió en la exteriorización de una guía hidrofílica (Whisper®, Guidant Corp., MN, Estados Unidos) 10-15 mm más allá de la punta del electrodo, se cortaba su porción proximal y se la dejaba introducida en el electrodo. La cubierta de polímero, actuando como aislante, no alteró las prestaciones del electrodo intraoperatoriamente (fig. 1).

**Fig. 1.** Técnica de la guía retenida. A: senovenografía oclusiva que muestra una vena con desembocadura próxima al ostium del seno coronario y trayecto en la región lateral del ventrículo izquierdo. B: progresión extrema de la guía y avance del electrodo. C: para evitar estimulación frénica y estabilizar el electrodo se recurrió a la técnica de la guía retenida.
