# Recimentación y hundimiento inducido de un edificio industrial mediante uso de pilotes de control y extracción de material

*Repair of the foundation and induced subsidence of an industrial building by using control piles and material extraction*

Bernardo Orozco Rivas<sup>a,\*</sup> y Mabel Mendoza Pérez<sup>b</sup>

<sup>a</sup> Ingeniero de proyecto, Fábrica de Jabón La Corona, Estado de México, México

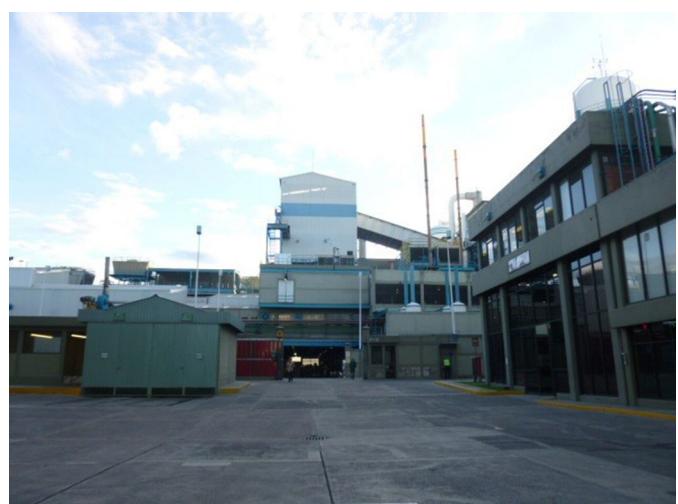
Figura 2. Fachada sur del edificio Pasillo Central.

Como se puede observar en las figuras 2 y 4 los edificios y sus cimentaciones están muy cercanos entre sí, por así requerirlo el proceso de almacenaje y producción de la fábrica. Esta cercanía hace que las cimentaciones en la zona común se comporten de forma distinta a aquellas en los extremos contrarios de los edificios. Esta incompatibilidad se refleja sobre todo en el asentamiento relativo, dado que Pasillo Central ha quedado «alto» al tener una cimentación profunda que no responde al hundimiento regional, mientras que los edificios 1 y 2, sí se ven afectados por este fenómeno. También se presenta el problema dentro de Pasillo Central, dado que los pisos siguen el asentamiento regional y los dados y columnas no, generando salientes que interfieren con el paso de vehículos en la planta baja, con valores máximos de hasta 0,40 m (fig. 4).

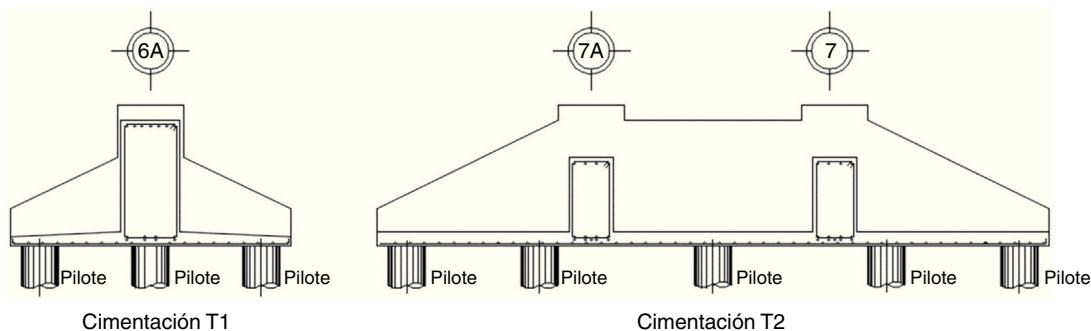
Figura 6. Croquis de zapata aislada apoyada en pilotes de fricción.

La cimentación original del edificio estaba basada en zapatas aisladas que transmiten la carga a un grupo de 58 pilotes de fricción (fig. 6) y estos a su vez al suelo circundante. Los pilotes son de sección circular, de 0,50 y 0,60 m de diámetro,

en tramos de 1 m de altura hasta 18 m de longitud y una capacidad de carga que varía entre 500 y 600 kN. Este sistema de cimentación ha soportado el edificio desde 1985, año de su construcción. A diferencia de Pasillo Central, los edificios 1 y 2, al ser más ligeros, fueron cimentados usando solamente zapatas aisladas, o pilotes de fricción muy cortos, lo que provocó mayor asentamiento de los edificios adyacentes, afectando el proceso de producción. Aunado a la diferencia en el tipo de cimentación se encontró que las cimentaciones fueron colocadas de forma que se superponen (a diferentes profundidades), e incluso se dio el caso de que se ligaron, ocasionando que la parte cercana de los edificios se asentara al mismo ritmo que los extremos opuestos de los edificios, provocando inclinación en estos.

Como se ha mencionado, la primera intervención logró la disminución en los desniveles del edificio y los edificios contiguos, sin embargo, 2 años después este desnivel se había recuperado. Se buscó la causa del rápido aumento del desnivel, y se atribuyó a que la capacidad de la cimentación excedía la demanda de carga, y que al ser pilotes largos (18 m) estos presentaban un comportamiento similar a pilotes de punta, que impiden el hundimiento del edificio, provocando la emersión aparente con respecto al nivel de piso. Dada la rapidez con la que se perdieron los beneficios obtenidos por la primera recimentación, se descartó repetir el procedimiento, iniciando la búsqueda de un procedimiento
