Robustez estructural: la calidad que echó de menos Ribera en 1905

Robustness: The quality Ribera missed in 1905

El 8 de abril de 1905 se produjo el colapso de la cubierta del Tercer Depósito del Canal de Isabel II, hecho terrible que provocó la muerte de 30 personas durante la construcción y dio pie a una polémica extraordinaria de la que sin embargo no se extrajeron conclusiones convincentes. A los efectos del presente artículo, este episodio es un buen ejemplo de estructura proyectada con ausencia de análisis de robustez, calidad que se supone de implícita satisfacción si se cumplen los requisitos normativos de los códigos modernos, pero que fue obviada por el proyectista de la cubierta, el insigne y emprendedor José Eugenio Ribera, lo que motivó que un defecto en la ejecución tuviera consecuencias desproporcionadas.

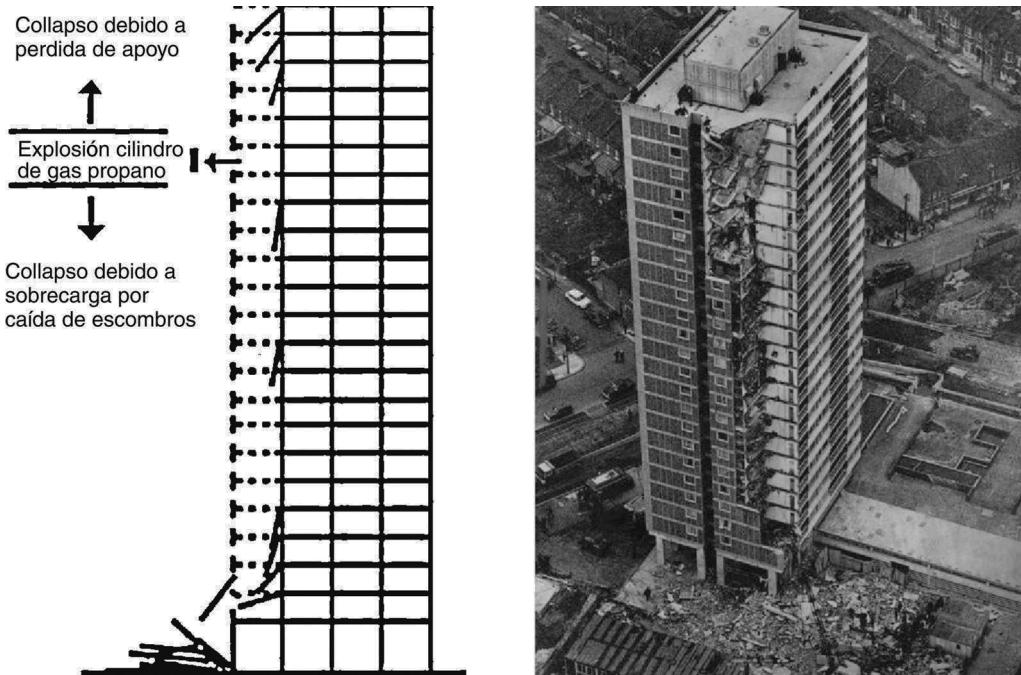
Figura 1. Hundimiento parcial de la torre Ronan Point el 16 de mayo de 1968. Londres. Fuente Levy y Salvadori [2].

de fallo progresivo en el código británico (y a partir de ahí en el resto de normas), así como de la consideración de acciones accidentales o inusuales [1]. El siniestro ocurrió en las primeras horas del 16 de mayo de 1968, cuando una vecina se disponía a prepararse un té y al encender la cerilla del hornillo produjo una pequeña explosión de gas. La explosión reventó el ventanal y el cerramiento del salón, y a raíz de eso toda la esquina de la torre cayó como un dominó [2]. Dicho cerramiento estaba formado por paneles prefabricados de hormigón armado del tamaño de una habitación, sobre los que apoyaban los forjados, como un castillo de naipes, de manera que al fallar uno de los muros, se produjo la caída de todos los que se encontraban encima, y por la acumulación del peso, la ruina de todos los que estaban debajo. Se trataba del sistema Larsen-Nielsen, que preveía el relleno de las uniones muro-forjado mediante mortero, pero sin armadura alguna, de manera que ante una acción horizontal como la de la explosión su capacidad era muy reducida y falló. Pero más allá de la magnitud de esta acción horizontal, la importancia del accidente reside en el colapso progresivo a raíz de un fallo parcial.

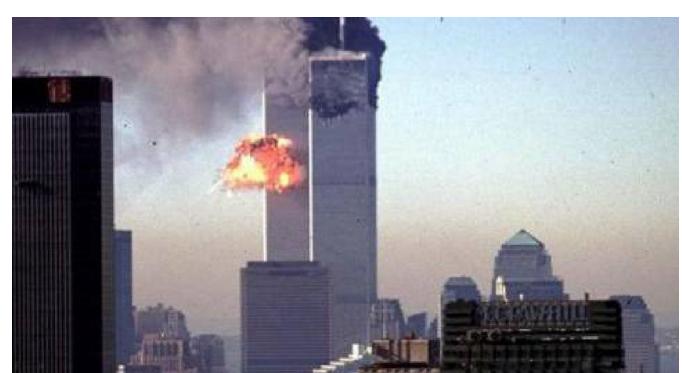
Más recientemente se produjo el colapso total de las torres del World Trade Center de Nueva York como consecuencia del impacto de sendos boeing 767 (fig. 2): a los daños estructurales producidos por el impacto se sumaron los daños por el fuego del combustible, haciendo que la zona perdiera su capacidad para soportar la carga sobre ella, que al caer produjo el fallo progresivo de todos los pisos. A consecuencia de estos atentados se editó en EE. UU. un manual, el FEMA-426/BIPS-06 [3], para mitigar los efectos de los ataques terroristas en los edificios. Al mismo tiempo, sirvió como revulsivo para la consideración de la robustez en las estructuras, existiendo en la actualidad diversos equipos que trabajan al respecto.

Figura 2. Atentados 11 de septiembre de 2001. Nueva York.

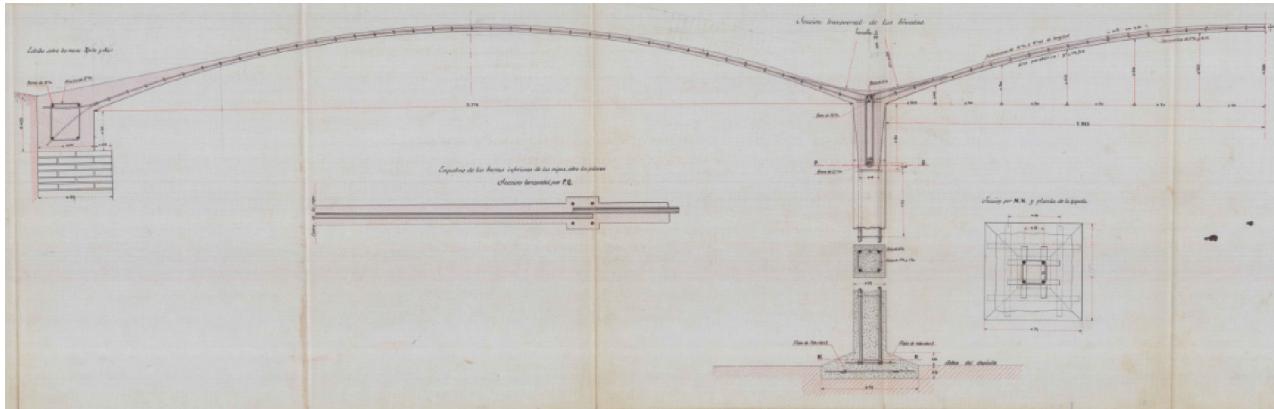
Figura 5. Sección transversal de la cubierta propuesta por Ribera.

en Madrid, esta vez con una geometría aún más arriesgada (fig. 5), siendo las bóvedas de 6 m de luz y 5 cm de espesor (luz/espesor = 120), y los pilares de 8 m de altura y 25 cm de lado (esbeltez 1/32). Si bien la esbeltez de las bóvedas quedaba avalada por el citado sistema Monier, la de los pilares, muy elevada respecto a los estándares habituales, Ribera la justificaba simplemente por su experiencia previa positiva en la Cerámica de San Sebastián, con pilares más esbeltos y más cargados.

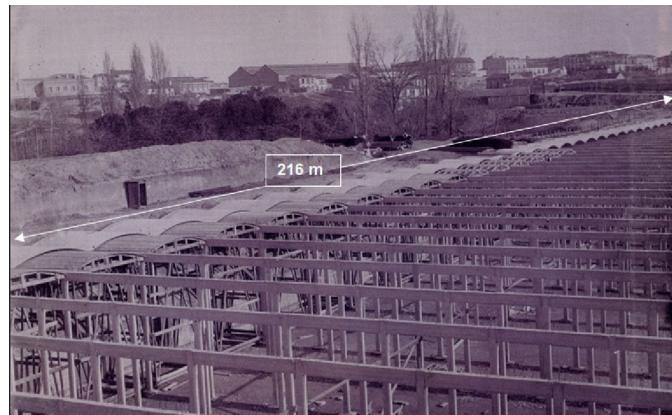
Esta configuración se repetía en 21 vanos de viga y 36 vanos de bóvedas hasta completar los 216 × 85 m de superficie de cada compartimento (339 × 216 m en total) (fig. 6).

Figura 6. Construcción del Tercer Depósito del Canal de Isabel II. Madrid, 1905.

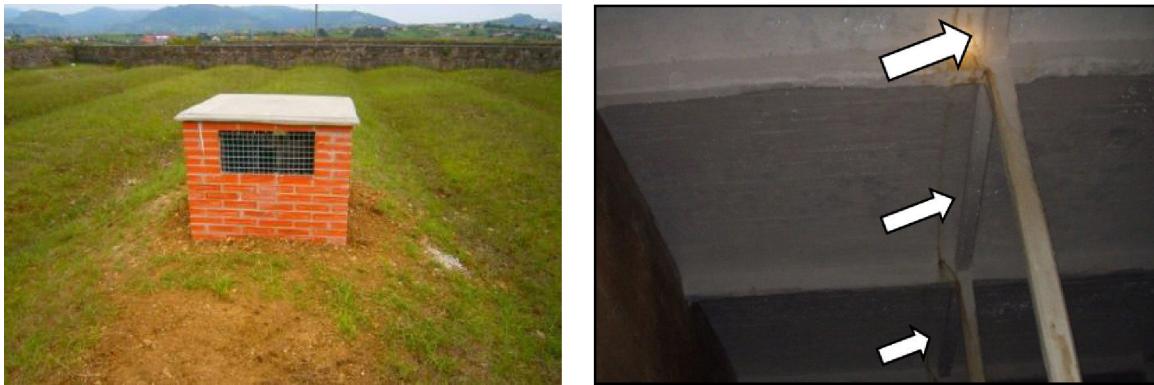
En este sentido el mismo proyectista, Ribera, debió reflexionar sobre este defecto de la configuración estructural que había adoptado, y pocos años después del hundimiento y posiblemente motivado por los «miedos» de que pudiera ocurrir algo parecido en el Depósito de Gijón (a pesar de que este, por su geometría, no era tan sensible como el de Madrid) dotó a la cubierta de unas vigas transversales que no existían en el Proyecto original (ni por tanto se observan en las fotografías de su construcción) ([fig. 16](#)).

Figura 16. El Depósito de Roces III (Gijón) en la actualidad (cortesía de la EMA de Gijón).

En definitiva, convirtió una cubierta muy sensible ante cualquier rotura local en una estructura robusta, esto es, con mecanismos redundantes para soportar las cargas, de manera que si un mecanismo falla (por ejemplo por fallo local de una bóveda), las cargas pudieran todavía ser soportadas mediante otros mecanismos resistentes. Intervenciones semejantes podemos encontrar en otras cubiertas de tipologías análogas, bien por ser concebidas así de origen, bien como medidas de refuerzo. En la figura 17 se muestran 2 ejemplos.
