# Consideraciones de los desgastes del polietileno aplicados a prótesis totales de cadera

H. Fahandezh-Saddi Díaz, A. Villa García, A. Ríos Luna y J. Vaquero Martín

Servicio de Cirugía Ortopédica y Traumatología. Hospital General Universitario Gregorio Marañón. Madrid.

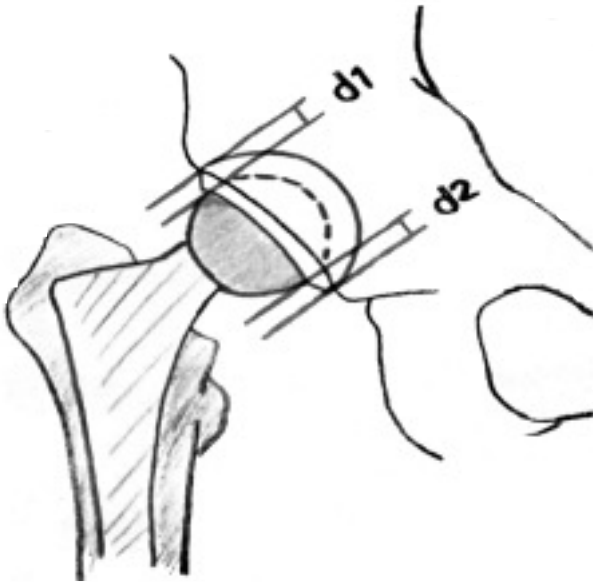
Las alteraciones del polietileno que se pueden evidenciar en las radiografías son: desgaste, rotura y luxación del polietileno. La medición del desgaste de polietileno<sup>19</sup> (fig. 1) se realizó sobre radiografía anteroposterior de pelvis, midiendo la distancia desde la cabeza femoral al acetábulo (distancia d1 y d2). En condiciones normales dicha distancia es similar y se consideró que un desgaste

**Figura 1.** Medición radiográfica del desgaste de polietileno en radiografía anteroposterior de pelvis que considera la distancia desde la cabeza femoral al acetábulo (distancias d1 y d2). En condiciones normales, las distancias son similares, considerando un desgaste significativo cuando son mayores de 2 mm.

era significativo cuando éste era superior a 2 mm<sup>7</sup>. La evaluación clinicoradiológica se realizó al mes, y a los 3, 6 y 12 meses durante el primer año. Posteriormente la revisión fue anual durante los primeros 5 años siendo luego bianual.
