Fractura del pilar implantario de zirconio: casos clínicos y precauciones de uso

Moustafa N. Aboushelib, DDS, MSc, PhD¹/Ziad Salameh, DDS, PhD²

Purpose: Zirconia was recently introduced as a ceramic implant abutment due to its superior mechanical properties and white color. Nevertheless, it requires careful handling to avoid unexpected failure. The aim of this study was to examine five clinically broken zirconia implant abutments using fractographic principles. **Materials and Methods:** Five clinically fractured zirconia abutments were retrieved for fractographic analysis. The specimens were cleaned, sterilized, and reassembled to allow reconstruction of the broken abutments. Each fragment was gold sputter-coated and individually examined using scanning electron microscopy. The location of the crack origin was identified and the stress at failure was estimated using fracture marks observed on the broken surfaces. **Results:** For three abutments, the critical crack was located at the internal ring where the abutments met the internal metallic component. The estimated stress at failure ranged between 978 and 1,228 MPa. Friction landmarks were observed on the surface of the fixati

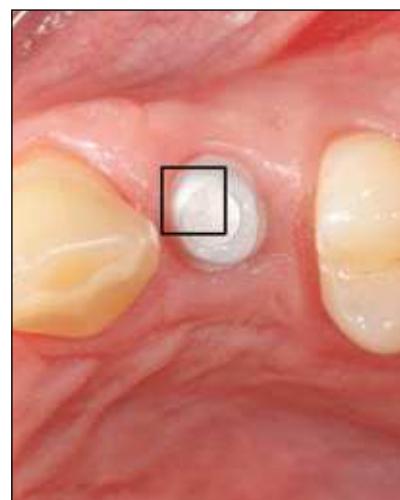
Figura 4b (derecha) Aspecto intraoral de la muestra 4 indicando el adelgazamiento de la pared axial debido a un exceso de reducción.

Dos pilares se fracturaron debido a un exceso de reducción de las paredes axiales. Para que el pilar de zirconio resista las cargas funcionales aplicadas, el grosor mínimo de la pared no debe reducirse más allá de los 0,5 a 0,7 mm. El exceso de reducción puede ser consecuencia de la corrección de la vía de inserción de los pilares de zirconio angulados. En estos casos puede ser más ventajoso utilizar un pilar de titanio.
