# Análisis de un caso de inestabilidad lateral de un viga de hormigón pretensado de gran luz en fase de izado

*Case-study of lateral instability of a long-span prestressed concrete girder during lifting*

Albert de la Fuente Antequera<sup>a,\*</sup>, Sergio Henrique Pialarissi Cavalaro<sup>b</sup> y Jesús Miguel Bairán García<sup>c</sup>

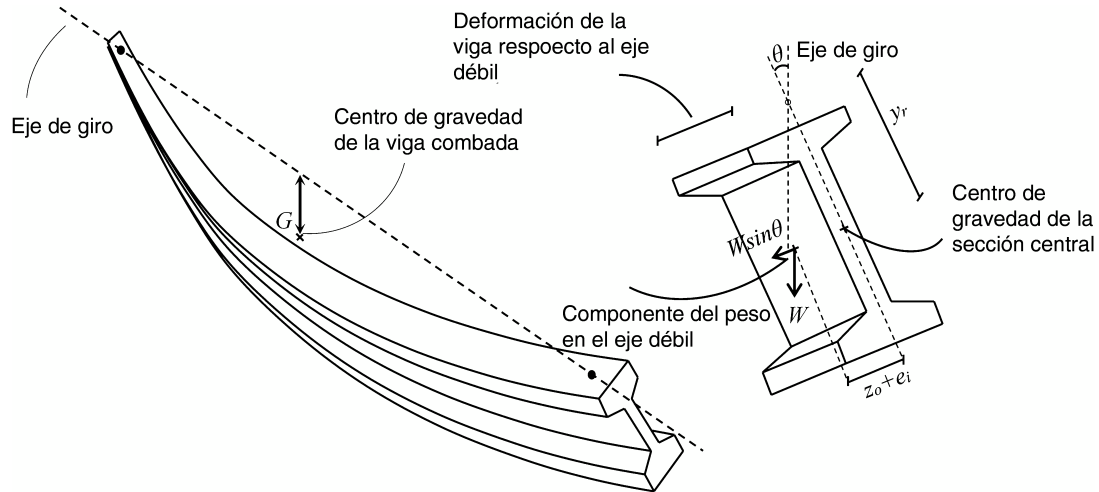
La presencia de imperfecciones laterales ( $e_i$ ) desplaza ligeramente el centro de gravedad (G) hacia uno de los lados de la directriz de la pieza, la cual actúa como eje de rotación (Fig. 1). Consecuentemente, el elemento gira, formando un ángulo  $\theta_i$  con el eje vertical. Entonces, una componente del peso (W) se ve aplicado en el eje débil de la sección ( $W \sin \theta$ ) y produce una deformada lateral, la cual desplaza aún más el centro de gravedad (G). Si existe rigidez suficiente en la dirección débil, se alcanza el equilibrio en una inclinación ( $\theta_{eq}$ ), superior a la inclinación inicial ( $\theta_i$ ). Por el contrario, si la rigidez lateral no es suficiente, la deformada lateral y la flexión lateral pueden producir la fisuración del elemento o, incluso, la rotura por flexión lateral.

El ángulo de equilibrio ( $\theta_{eq}$ ) puede ser evaluado mediante iteraciones sucesivas usando la ecuación 1. Donde,  $y_r$  es la altura del punto de eje de giro sobre el centro de gravedad de la sección (G) (Fig. 1),  $z_0$  es la deformada lateral, evaluada a la altura de G, debido al peso completo de la viga (W) aplicado en el eje débil.

Figura 1. Posición de equilibrio de una viga en situación de izado.
