Jornadas de Puertos y Costas 2015

## Estudio en modelo físico 3D de las averías del espigón de la playa de La Zurriola (San Sebastián)

### Physical model study of the La Zurriola beach groin damages

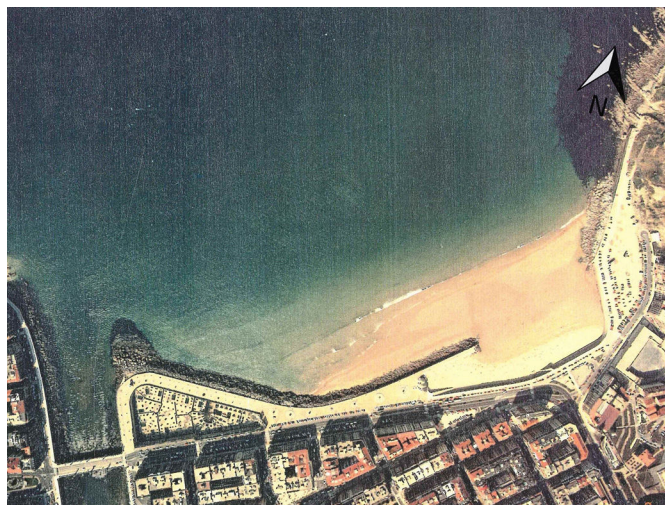
**Figura 1.** Playa de la Zurriola en 1989.

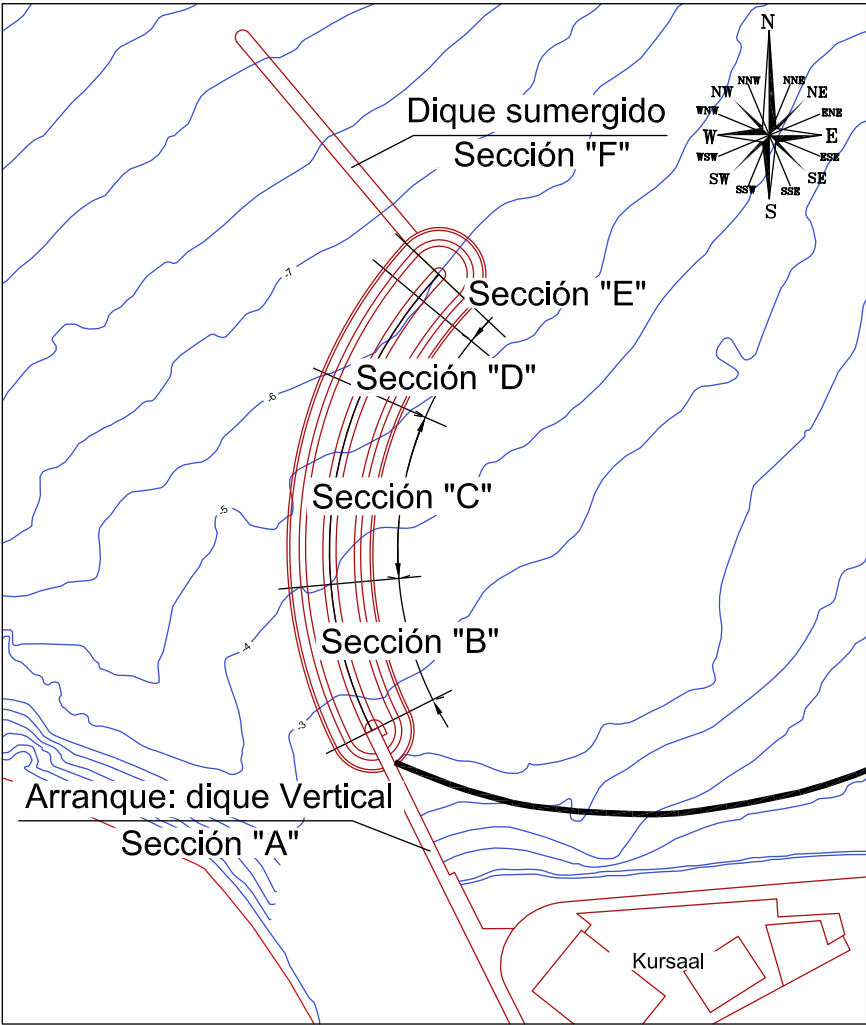
Finalmente se llegó al diseño de espigón que refleja la figura 4, donde destaca la estructura de sección tipo en talud y planta de arco circular de radio 260 m y longitud 320 m, coronada a la cota +7 m, que constituye lo que en este artículo es referido como «espigón» (secciones B a E). Como continuación de la estructura se dispuso adosado al morro un dique sumergido de 165 m de longitud y cota

Figura 4. Planta y secciones tipo. Obra del espigón de La Zurriola.

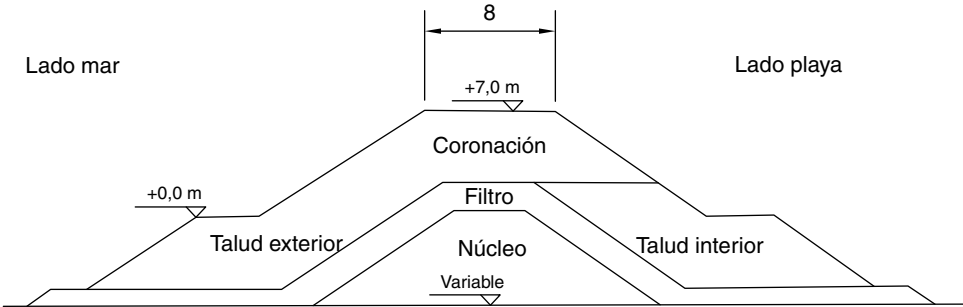
La sección tipo del espigón, tal como se muestra en la figura 5, es una sección tipo en talud con diseño convencional, es decir, con núcleo, escolleras de filtro y mantos de protección, estos últimos formados por bloques paralelepípedicos de piedra natural caliza, de densidad  $2.800 \text{ kg/m}^3$  y una gran diversidad de tamaños y pesos, fruto de su método de producción. En cuanto al peso de los bloques, teniendo en cuenta que la altura de ola está limitada por el fondo, en el proyecto se definieron 4 tramos diferentes (tramos I a IV del espigón, secciones B a E en el proyecto), dentro de los cuales se establecieron los pesos mínimos necesarios, diferenciando entre el lado expuesto y el lado abrigado o trasdós (tabla 2).

Figura 5. Sección tipo. Proyecto del espigón de La Zurriola.

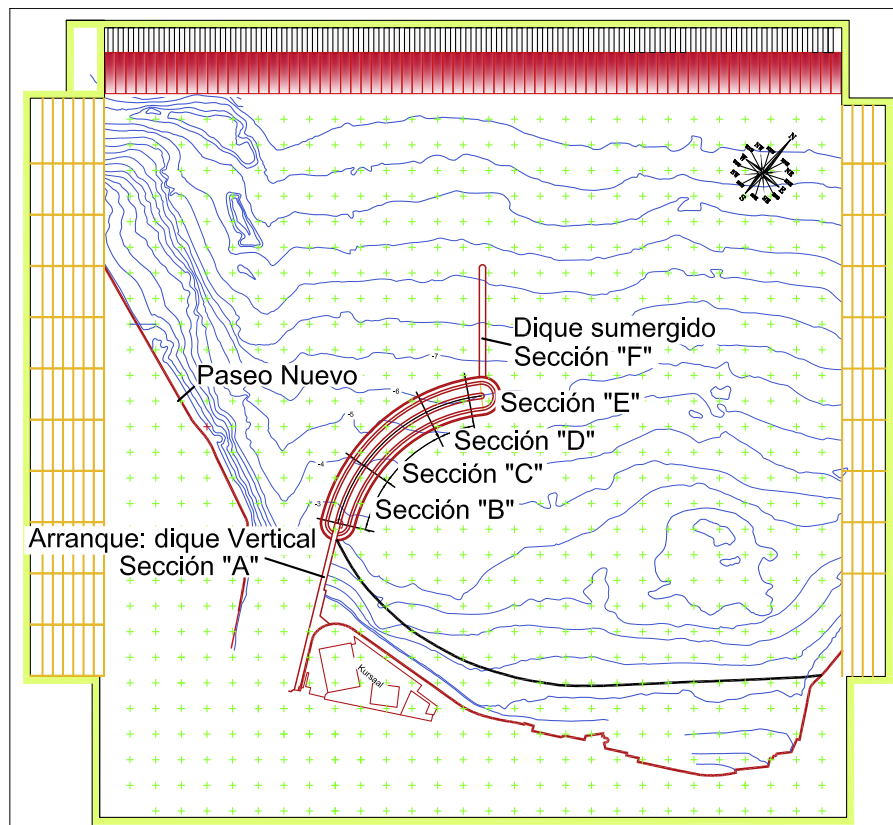
Los ensayos se llevaron a cabo en el tanque de oleaje multidireccional del Laboratorio de Experimentación Marítima del CEDEX, incluyendo el modelo físico el espigón y la playa de La Zurriola al completo, así como una parte importante del Paseo Nuevo de San Sebastián hacia el oeste (fig. 7). Esta última zona se incluyó en el modelo, junto con la margen izquierda de la desembocadura del río Urumea, con objeto de reproducir las reflexiones del oleaje que se producen en dicha zona, que pueden tener gran influencia sobre la estabilidad del espigón, especialmente en los tramos situados a menor profundidad. La profundidad del modelo en la zona de generación era de 21 m en bajamar (nótese que, al objeto de facilitar la interpretación de los datos y resultados presentados en este artículo, todas las magnitudes se darán en escala de prototipo).

**Figura 7.** Disposición del modelo. Tanque de oleaje multidireccional del CEDEX.

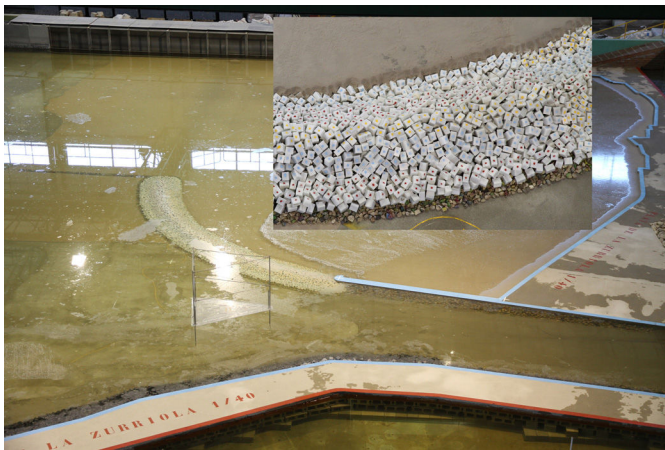
Siguiendo el programa de ensayos, en primer lugar se construyó el modelo del espigón según el proyecto constructivo, cuyas principales características se describen en el segundo apartado. Para la construcción de los núcleos y la capa de filtro del modelo se empleó un material con porosidad y permeabilidad menores que en la realidad, al objeto de evitar una transmisión excesiva del oleaje por el interior del dique, quedando los ensayos del lado de la seguridad. Con respecto a los bloques del manto principal, en la obra real existe una gran diversidad de tamaños de bloque, siendo fundamentalmente bloques paralelepípedicos, con una proporción muy pequeña de bloques cúbicos. Esta diversidad trató de reproducirse en el modelo empleando hasta 14 tamaños diferentes de bloque ([tabla 5](#)). En el modelo, los bloques fueron colocados a mano, de uno en uno y tratando de reproducir las condiciones reales de construcción de estas capas, mientras que las escolleras y núcleos fueron vertidas manualmente, con pala. La [figura 8](#) muestra una perspectiva del modelo junto con un detalle del manto de bloques al inicio del ensayo.

**Figura 8.** Perspectiva del modelo inicial. Detalle: aspecto de los bloques del manto.
