Sistemas de estabilización y apeo de fachadas en interacción con estructuras existentes en el Centro Canalejas Madrid

PALABRAS CLAVE: protección patrimonial, estabilización de fachada, apeo de fachada, micropilote, monitorización

1. La remodelación del complejo de Canalejas

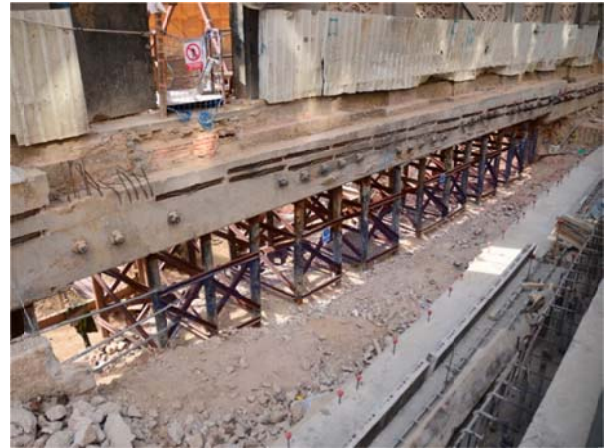
Figura 4. Vista en perspectiva de la fachada de Alcalá 8 tras la demolición del muro de sótano. La fachada apoya sobre el sistema de apeo.

El segundo sistema de conexión entre ambas vigas es el derivado de la unión rígida entre ambas vigas bajo los huecos de fachada, allí donde las tensiones verticales son mínimas. Esta unión permite equilibrar los cortantes entre la viga interior (más cargada, ya que recibe los nuevos soportes adosados a la fachada) y la exterior, así como generar un zunchado perimetral alrededor del machón de fachada, mejorando notablemente la resistencia de la fábrica (Figura 4)

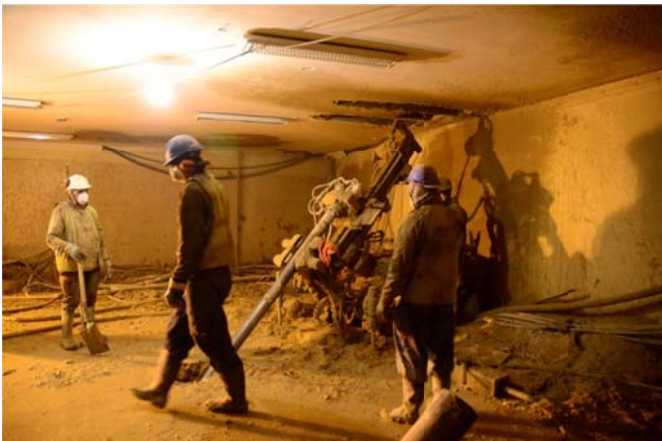
Figura 6. Ejecución de micropilotes con gálbo reducido

Como elementos de transición entre la estructura original de los edificios y la estructura de la situación reformada, los sistemas de apeo y estabilización son ejecutados, en su mayor parte, previamente a la demolición, lo que limita de manera notable el tamaño de la maquinaria y medios auxiliares a emplear en la ejecución (Figuras 6 y 7).

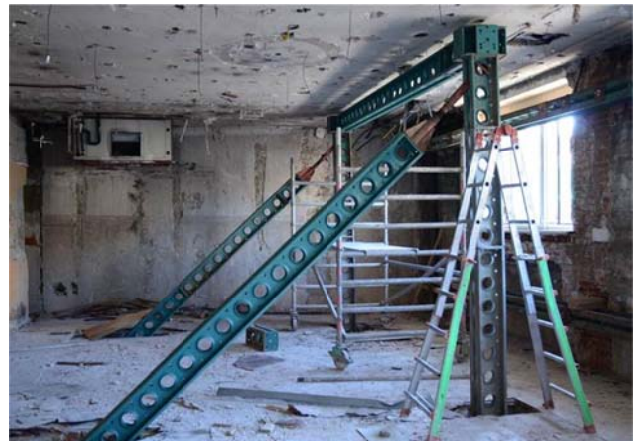
Figura 7. Montaje de la parte superior del estabilizador

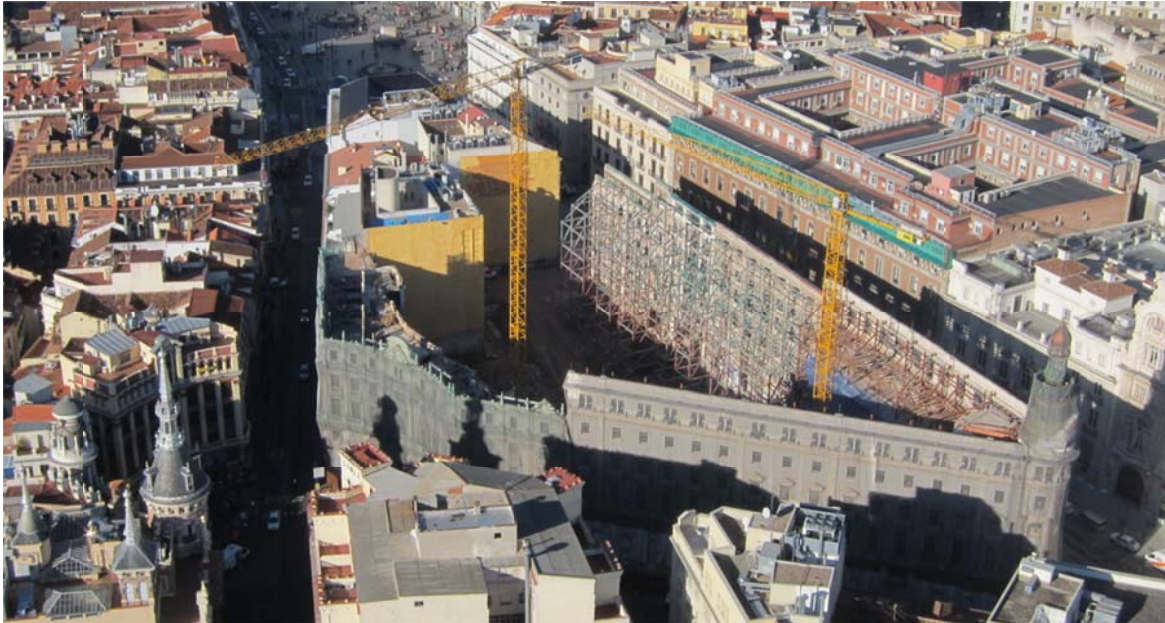
Figura 8. Vista área de la manzana tras la demolición interior de los edificios. Las fachadas se mantienen en su posición gracias a los sistemas de estabilización y apeo.

La acción conjunta de ambos sistemas posibilita la eliminación del resto de estructuras que coaccionan vertical y horizontalmente la fachada, siendo ésta perfectamente estable y generando de paso imágenes de gran impacto visual (Figura 8).

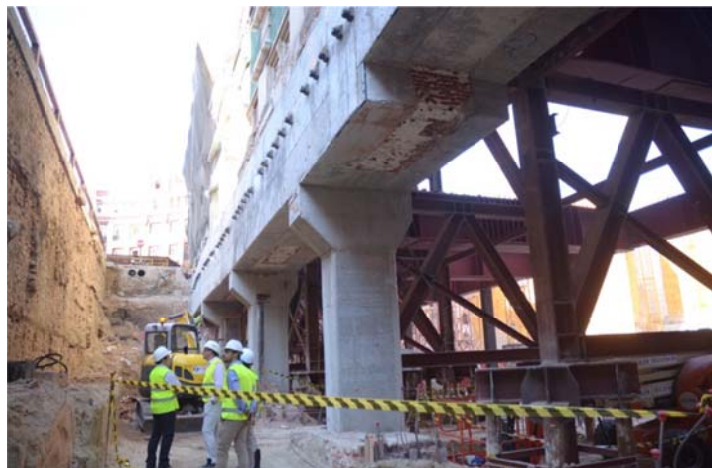
Figura 10. Vista de los soportes y de la viga de apeo de fachada en la alineación de Sevilla.

En la **alineación de Sevilla** el muro de sótano es ciego bajo el nivel de Sótano 1 (al contrario que bajo la fachada de Alcalá, donde la cuña en la que se alojan las rampas propicia que la alineación sea permeable) y en base a dicha circunstancia se pretende implementar una variante en la que los micropilotes de apeo de las vigas queden embebidos en el propio muro de sótano, conformando de manera directa su cimentación definitiva. Para ello, se abren nichos de unos 3 m de anchura en el muro de sótano original de manera coincidente con los nuevos soportes (Figura 9). En ellos se realiza un primer grupo de 9 micropilotes que componen la primera fase del encepado, con resistencia suficiente como para cubrir el peso de la fachada y de la nueva estructura hasta la cornisa. Tras la ejecución del soporte y de las vigas gemelas en cabeza, puede demolerse el muro de sótano original y realizar la segunda fase de micropilotes, que aportan la resistencia necesaria para la totalidad de las cargas en servicio (Figura 10).

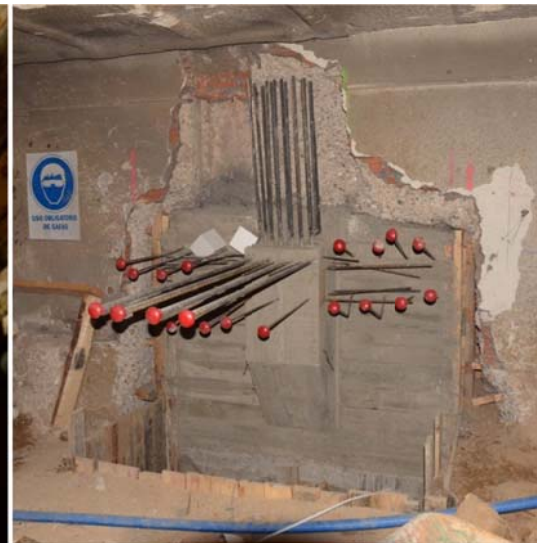
Figura 12. Batache terminado. Obsérvese la ménsula de arranque del soporte adosado a fachada

Por último, en la alineación correspondiente a la **carrera de San Jerónimo** el exiguo tamaño de la calle y de sus aceras desaconseja la realización del apeo de fachada mediante vigas gemelas, por lo que se opta por realizar un recalce tradicional, ejecutando el muro de sótano definitivo por bataches. Para ello se excavan pozos de 2 x 2 m en disposición alterna (Figura 11) que cubren el 60% de la superficie del muro y que alcanzan la cota de cimentación y permiten la ejecución de la zapata y del alzado del muro de hormigón armado de 70 cm de espesor (Figura 12). Un tramo continuo de muro es ejecutado a continuación en cabeza regularizando el recalce y sirviendo de viga de reparto mientras el 40% restante es ejecutado en “descendente” de manera acompasada con la excavación.

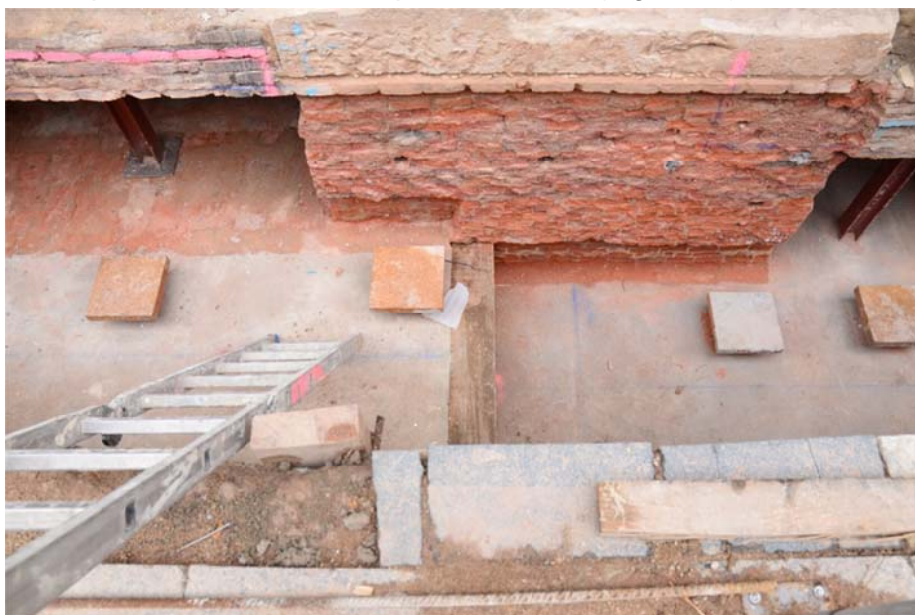
Figura 13. Vista del tramo de muro de sótano bajo machón de fachada durante la ejecución de las vigas gemelas

Para la caracterización de las fábricas de ladrillo que forman la base de las fachadas y que quedan confinadas por las vigas de apeo se ha procedido a través de un doble método: por un lado se ha ensayado una muestra de fábrica completa y por el otro se han ensayado los ladrillos individualmente, estimando a posteriori la resistencia conjunta con el mortero. Según el primer método se obtienen valores de tensión admisible de aproximadamente 1.5 MPa y del doble a través del segundo método. Aunque la estimación de tensiones en el ladrillo supera ambos valores, concurren dos aspectos beneficiosos: de una parte, el trabajo de la fábrica se realiza en condiciones de compresión triaxial, pues el machón de ladrillo se encuentra lateralmente confinado por todo su perímetro por la viga gemela; de la otra, el propio proceso constructivo del apeo ha atravesado por fases más críticas que la definitiva (Figura 13).

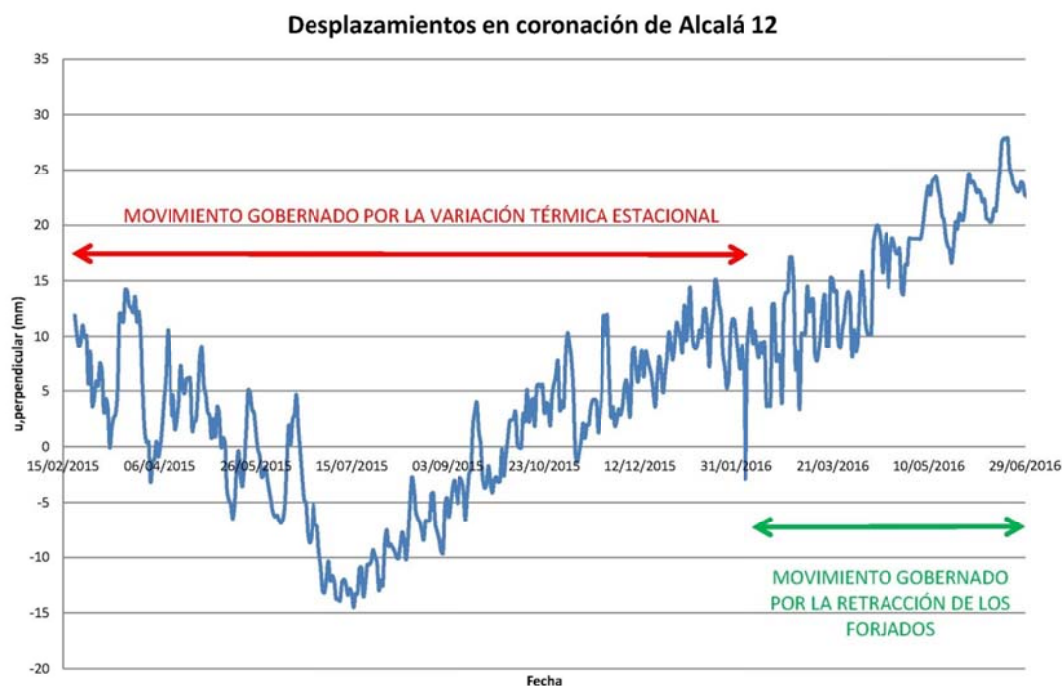
Figura 14. Desplazamientos perpendiculares al plano de fachada en la coronación de Alcalá 12. Valores medios diarios.

La toma automática de movimientos en los puntos de control (repartidos cada 10 – 15 metros a lo largo de todo el contorno) ha permitido conocer la evolución de los desplazamientos según los tres ejes principales: vertical, paralelo y perpendicular a fachada. El análisis de este último permite colegir tres efectos principales: una oscilación diaria debida al soleamiento, una oscilación

estacional que puede asociarse a la variación de la temperatura media diaria y el efecto de la retracción temprana de los forjados. En la Figura 14 puede observarse cómo durante el invierno la fachada se inclina hacia el interior de la parcela (valores positivos de desplazamiento) y cómo dicho movimiento se invierte durante el verano. A partir del mes de febrero de 2016, cuando el incremento de temperatura debiera invertir la gráfica, la ejecución de los forjados sobre rasante coacciona e invierte el movimiento estacional.
