# CONSTRUCCIÓN DE LA NUEVA SEDE DEL BANCO POPULAR FASE II EN MADRID

## *Construction of the New Banco Popular's headquarters Fase II in Madrid*

La Nueva Sede Social de la entidad bancaria se ha construido en la calle Juan Ignacio Luca de Tena de Madrid. Desde la adjudicación de la obra a Dragados, el cumplimiento de los plazos de ejecución constituyó uno de los principales retos de la constructora.

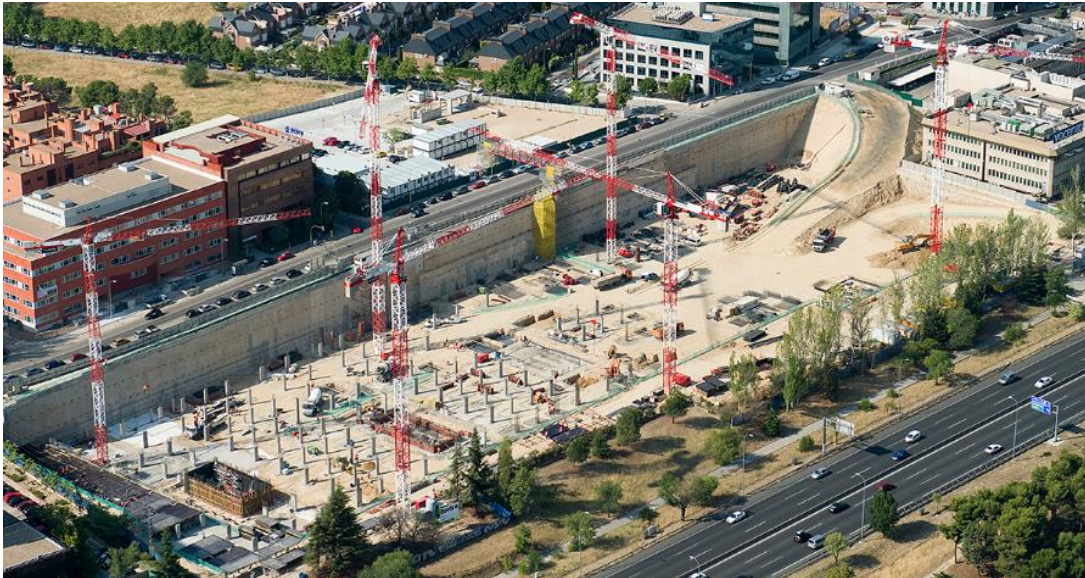
20:00 h. de la tarde a 8:00 h. de la mañana). Según los requerimientos de la obra, en lo que a altura de elevación y carga a transportar se refiere, se realizó la instalación de siete grúas torre, cuatro grúas torre de 50 metros de radio y tres grúas torre de 55 metros de radio (Ver Fig.1).

**Figura 1. Implantación de grúas.**

Las tres grúas situadas más al norte, se instalaron en el trasdós de la pantalla de contención por lo que previamente se analizó la interferencia del bulbo de presiones de la cimentación de cada grúa en la capacidad estructural del muro.

El resto de grúas se implantaron en el interior de la parcela. Su ubicación implicó la interferencia con las zapatas de los pilares de proyecto, siendo necesario el redimensionamiento de dichas zapatas para la envolvente de esfuerzos de la grúa y los pilares.

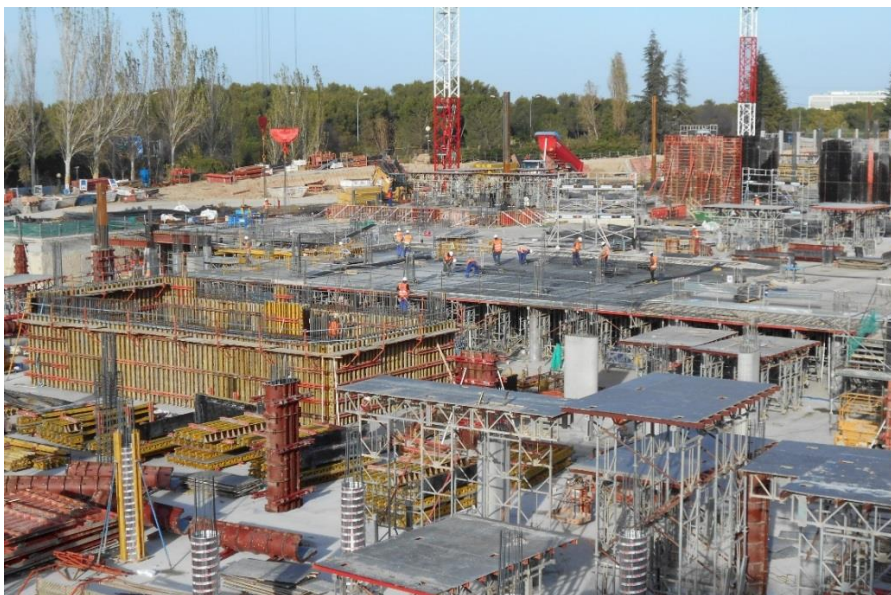
Las cuatro plantas bajo rasante se encofraron mediante un sistema de mesas Hussor (Fig.2) formado por dos equipos separados tres ciclos, con una producción de 1800m<sup>2</sup>/semana y equipo.

**Figura 2. Mesas Hussor en la obra.**

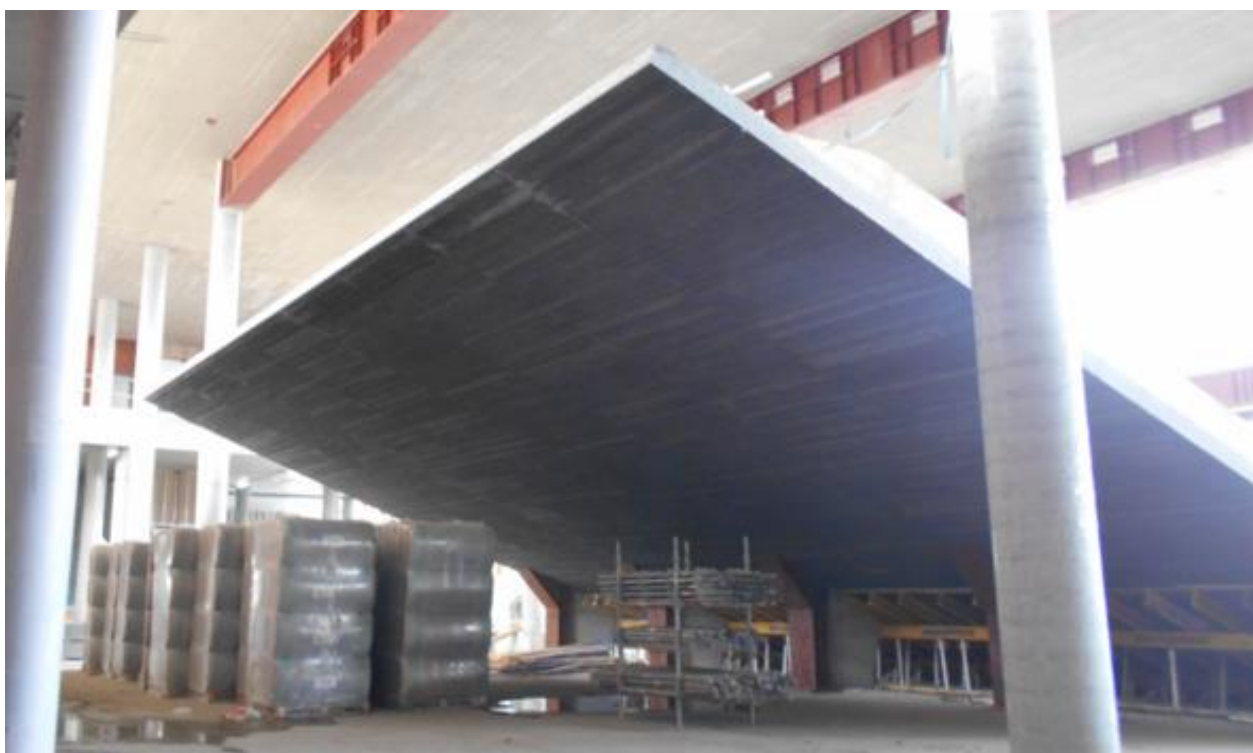
Estudios similares debieron pormenorizarse en el caso de estructuras singulares como la losa inclinada del salón de actos con vigas postesadas de 10.3 m.

**Figura 3. Voladizo Salón de Actos.**

Como ya se ha comentado en apartados anteriores, la losa del graderío es una losa inclinada apoyada sobre vigas peraltadas y pretensadas.

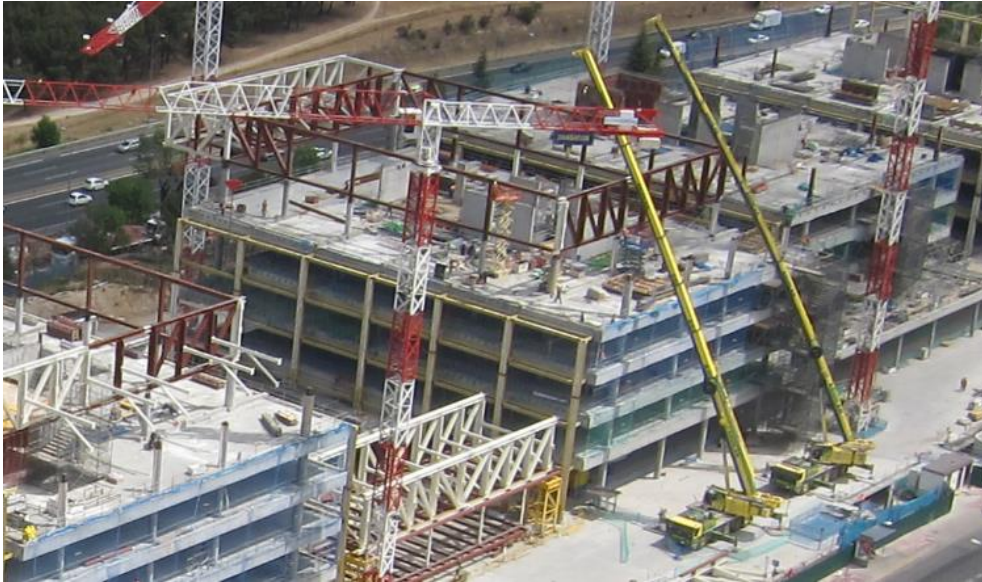
Finalmente, las celosías que apoyaban sobre forjados fueron elevadas desde la vertiente correspondiente, norte y sur, mediante potentes grúas móviles, mientras que los “puentes” entre edificios requirieron un premontaje sobre el forjado de planta baja de manera que se redujeran los trabajos en altura (Fig.7).

**Figura 7. Montaje de celosías.**

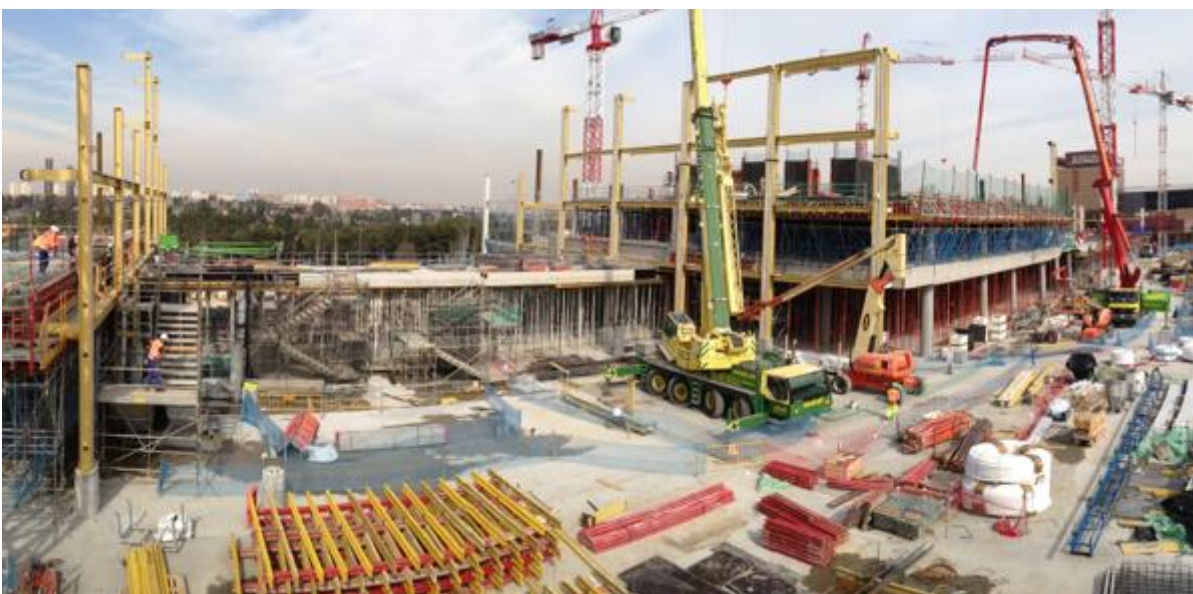
A excepción de por las torres de apeo del puente, la zona norte del edificio resultó menos invadida por la maquinaria auxiliar de obra, pudiendo operar en la mayoría de casos desde el terreno exterior al límite marcado por la pantalla de contención. En cambio, la zona sur, al estar más retranqueada respecto al vial, obligaba a operar invadiendo el forjado de planta baja (ver Fig.10). Fueron numerosas las comprobaciones que se realizaron sobre este forjado para garantizar la entrada de las distintas combinaciones de vehículos (grúas de 1200 KN, hormigoneras, autobombas, trailers...) múltiples acopios de material y torres de apeo.

**Figura 10. Acopios y maquinaria sobre forjado de planta baja.**

Pese a que este forjado estaba en parte diseñado para acceso de vehículos de bomberos (sobrecarga de 10 KN) y pese al empleo de bastidores de reparto bajo los estabilizadores de los vehículos, en algunas ocasiones fue necesario el apuntalamiento hasta cimentación de estos estabilizadores, dadas las fuertes reacciones que actuaban puntualmente sobre el forjado.
