ESTRUCTURA DE EDIFICIO COMERCIAL PARA INDITEX EN C/ COMPOSTELA (A CORUÑA)

STRUCTURAL DESIGN OF A COMERCIAL BUILDING FOR INDITEX

IN COMPOSTELA STREET (A CORUÑA)

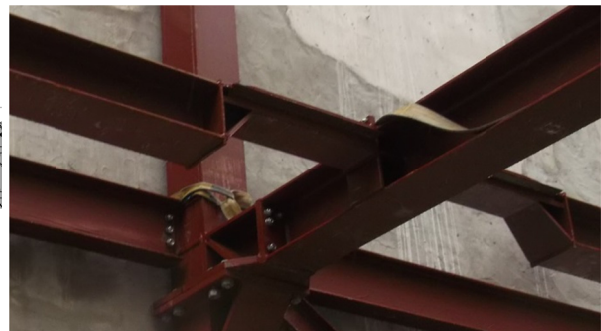
La reducción del canto se realiza en los puntos de paso de las instalaciones de ventilación, cerca de los apoyos, donde los momentos flectores son inferiores, y se materializa aumentando el espesor de alma y disponiendo el alma embebida en el propio forjado colaborante, como se puede ver en la figura 6.

Figura 6. Detalle de conexión de vigas con reducción de canto

Se disponen forjados mixtos con chapa colaborante de 0,12m de canto. Las correas que soportan los forjados tienen luces de hasta 7,5m con 0,25m de canto máximo y reducción de canto a tan solo 7cm bajo forjado.

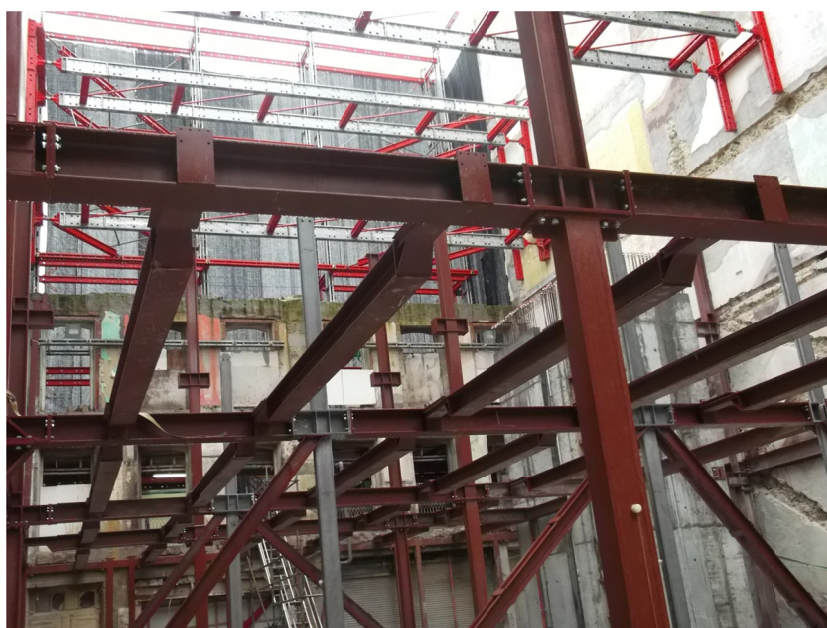
Tras la excavación del sótano y ejecución del primer forjado de hormigón sobre el mismo, se comienza a ejecutar la estructura metálica.

Figura 11. Ejecución de Estructura metálica

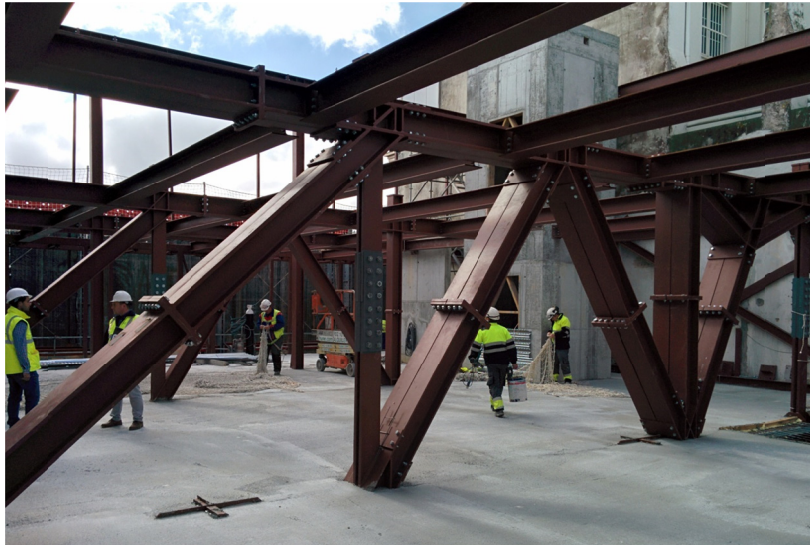
A medida que se avanza en la ejecución de la estructura metálica, se hormigonan los forjados completos a toda la planta del edificio planta a planta en orden ascendente. Al alcanzar la planta quinta, se disponen los elementos de las celosías principales y se desmonta la celosía provisional dispuesta en primera planta.

Figura 12. Ejecución de celosías en planta 5ª
