Resistencia al clima tropical de aceros galvanizados con y sin recubrimiento

Tropical Weather Resistant Galvanized Steel Coated and Uncoated

En el presente trabajo se evalúa el comportamiento a la corrosión de diferentes productos de acero galvanizado con y sin recubrimiento para las condiciones de un clima tropical húmedo, mediante ensayos climáticos acelerados efectuados en cámaras climáticas y ensayos naturales en la estación marino-costera de Cojímar, en donde quedaron en evidencia los problemas que suelen presentar los aceros galvanizados al ser expuestos con y sin recubrimiento, en un ambiente tropical húmedo, así como la importancia de la adherencia para su eficaz comportamiento, bien sea con fines decorativos o para impartir una protección adicional. Los resultados reflejan que 95% del acero galvanizado estudiado en el presente trabajo presenta una buena resistencia a la corrosión y 71% de los aceros galvanizados con recubrimientos aplicados y de ellos, 100% de los aceros galvanizados pintados no cumplen las expectativas para las que fueron concebidos desde el punto de vista mecánico y corrosivo. Por tanto, se evidencia que es vital para la eficiencia y rentabilidad de la

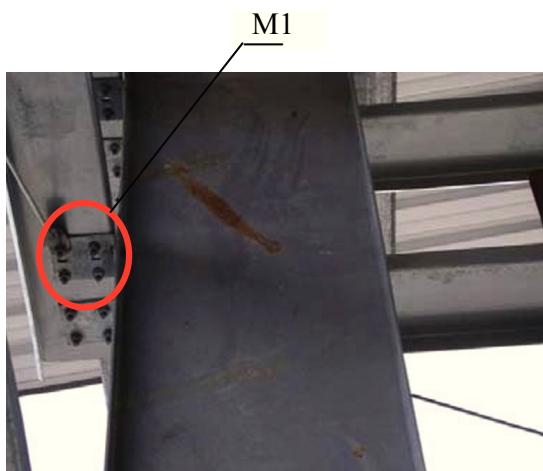
Figura 1. Muestra M1: Estructura metálica de acero galvanizado en explotación

La figura 1 refleja la muestra M1 en condiciones de explotación y por los elevados requerimientos mecánicos, constructivos y medioambientales a los que está expuesta se le realizó el análisis microestructural, así como a la muestra M2 (ASTM E407:07; ASTM E3:2011).

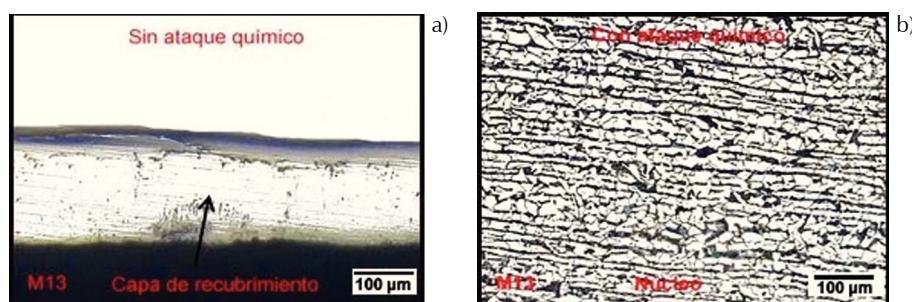
Figura 2. a) Observación microestructural de la muestra M1 del recubrimiento sin ataque y b) el núcleo con ataque con aumentos de 100 x

Las muestras fueron observadas con aumento de 100x. Antes del ataque químico, en la muestra M1 se observa una capa de recubrimiento de un espesor promedio de 135 µm, y después del ataque con nital a 2%, se observó en el núcleo una microestructura de ferrita en forma de granos más perlita formando bandas en el sentido del laminado (figuras 2a y b). En la determinación del espesor del recubrimiento por el método magnético se obtiene un espesor promedio de 145 µm, clasificando como Z 900 (ASTM A653-2006a).

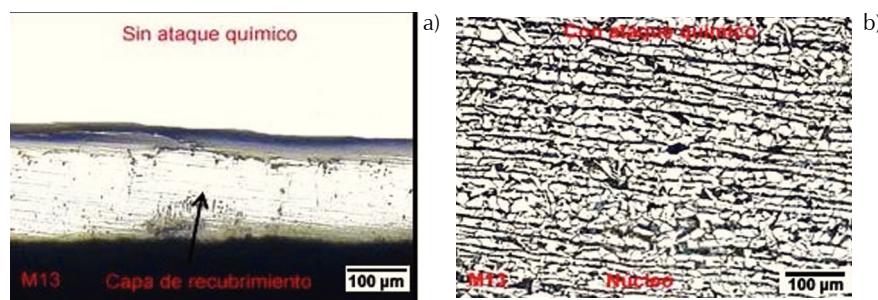
Figura 3. a) Observación microestructural de la muestra M2 del recubrimiento sin ataque y b) recubrimiento con ataque y el núcleo con aumentos de 100 x

Antes del ataque químico, en la muestra M2 se observa la capa de recubrimiento de un espesor mucho más reducido, y después del ataque con nital a 2%, se observó en el núcleo una microestructura de ferrita laminar compuesta de granos de ferrita y perlita, con un tamaño de grano ferrito entre 7 y 8 (ASTM E112-1988), (figuras 3a y b). En la determinación del espesor del recubrimiento de la muestra M2 por el método magnético se obtiene un espesor promedio de 22,7 μm , clasificando como Z 275 (ASTM A653-2006a).

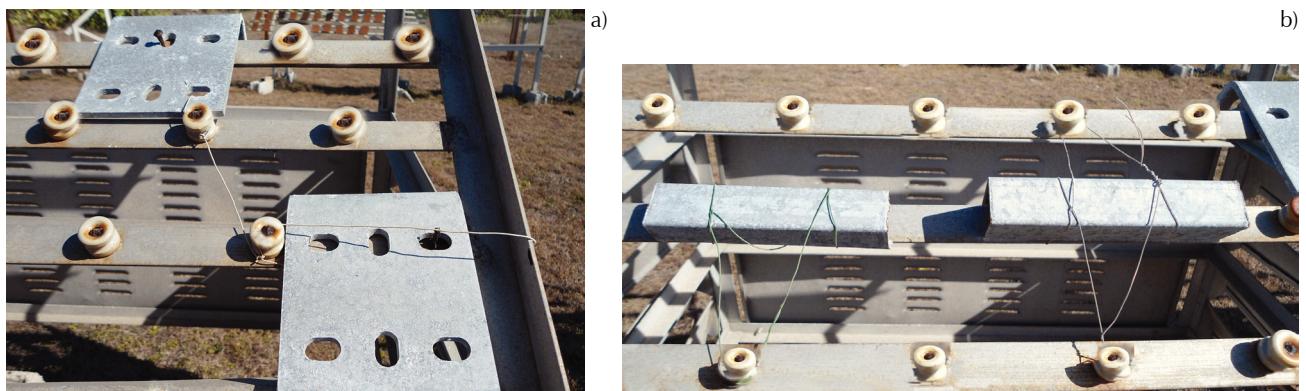
Figura 4. a) Muestra M1, expuesta a 8 meses de ensayo natural en ambiente marino costero, b) muestra MR28, expuesta a 12 meses de ensayo natural en ambiente marino costero

La muestra M1 lleva en exposición un periodo de 12 meses y se encuentran aún sin afectaciones. La figura 4a, muestra una fotografía de estas muestras en su evaluación tras 12 meses de exposición. Y la muestra MR28, correspondiente al perfil de acero galvanizado sin el recubrimiento protector de PVC, se encuentra expuesta por 17 meses, la figura 4b muestra una foto de esta muestra en su evaluación tras 12 meses de exposición, permaneciendo sin afectaciones.

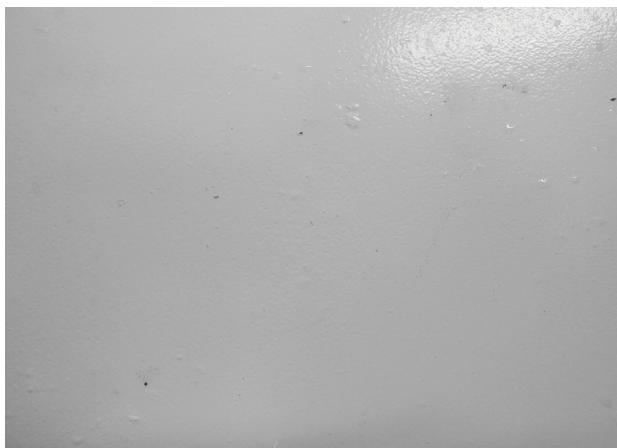
Figura 5. Foto de la muestra MR23, tras 1000 horas de exposición en niebla salina neutra

En el caso de las muestras MR23 y MR24, planchas de acero de galvanizado con recubrimiento de pintura electrostática de poliéster, ante el ensayo de niebla salina neutra presentaron un grado de ampollamiento de 2(S2) según norma de referencia (UNE EN ISO 4628-2: 2004), (figuras 5 y 6). Como se aprecia en la figura 6, la

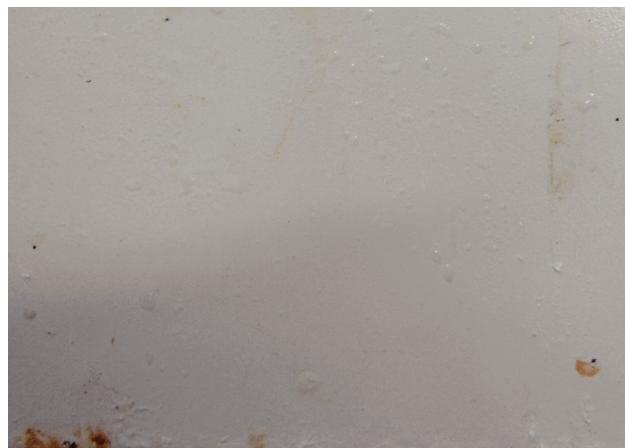
Figura 6. Foto de la muestra MR24, tras 1000 horas de exposición en niebla salina neutra

muestra MR24 presentó además signos incipientes de corrosión, presumiblemente debido a irregularidades de los aplicadores de pintura y/o a la limpieza previa de la superficie.

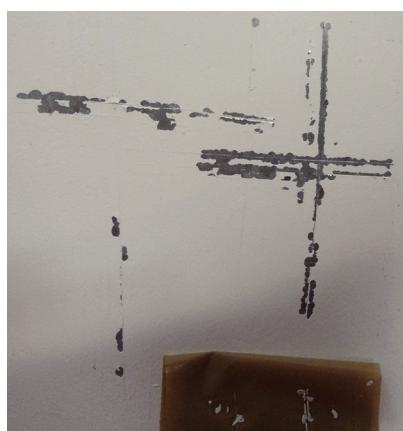
Figura 7. Foto donde se evidencian los resultados del ensayo de adherencia, muestra MR24

En el ensayo de dureza Buchholz para las muestras recubiertas MR23 y MR24, se obtienen valores promedios de resistencia a la penetración del recubrimiento de 193 y 187, respectivamente. En cambio, en el ensayo de adherencia según el método de corte por enrejado realizado en ambas muestras, se aprecia un área afectada que supera 40% de la superficie de ensayo, evidenciándose el desprendimiento del recubrimiento en grandes bandas a lo largo de los bordes y/o algunos

cuadrados desprendidos de forma total o parcial, con clasificación clase 3 según ISO/Clase 2B según ASTM. Obviamente, en el sustrato empleado de acero galvanizado, el recubrimiento no es efectivo al no presentar buena adherencia, ocurriendo un desprendimiento en bandas apreciado en la figura 7.

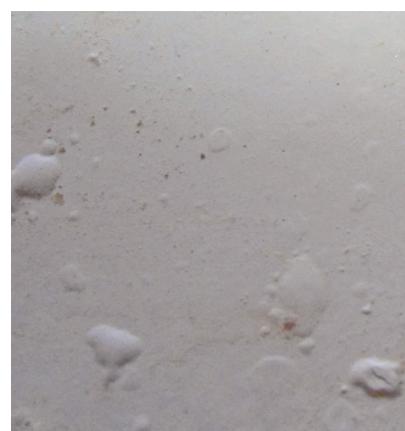
Figura 8. Muestra MR2, expuesta a 1000 horas de niebla salina neutra

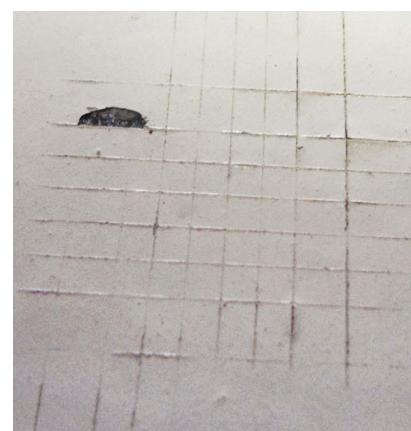
Figura 9. Muestra MR2 posterior al ensayo de adherencia por el método de corte por enrejado

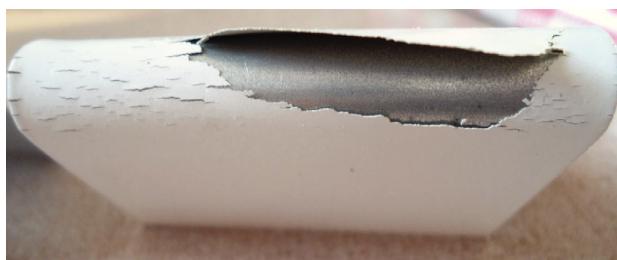
Figura 10. Foto de la muestra MR25, posterior al ensayo de plegado

En los ensayos físicos, mecánicos y paramétricos efectuados en las muestras ensayadas, se obtiene para la muestra MR25 un valor promedio de dureza Buchholz de 79, presentando la misma problemas evidentes de fisuración y desprendimiento del recubrimiento en el ensayo de resistencia a la fisuración durante el plegado (figura 10). La muestra MR26 obtuvo valores de dureza Buchholz de 66, ya bastante inferiores al óptimo recomendado por la literatura (Qualicoat, 2012). En la determinación del espesor del recubrimiento (tabla 4), para las muestras MR25 y MR26 se obtienen valores totales promedios de 134.8 µm y 41.1 µm, ambas partiendo de una chapa de acero galvanizado con valor promedio de 20.7 µm de espesor del galvanizado clasificando como G90 (ASTM A653- 2006a); garantizándose en MR25 un espesor del recubrimiento aplicado de 114.1 µm y para MR26 un prelacado con valores aproximados de 8.3 µm, para finalmente aplicar recubrimiento de poliéster de espesor promedio de 12.5 µm. Según la determinación del brillo la muestra MR25 clasifica como categoría II: semibrillante con un 51.5%, y la muestra MR26 como categoría: mate con un 18.1%. La muestra MR26 no presentó afectaciones en el ensayo de plegado (figura 11).

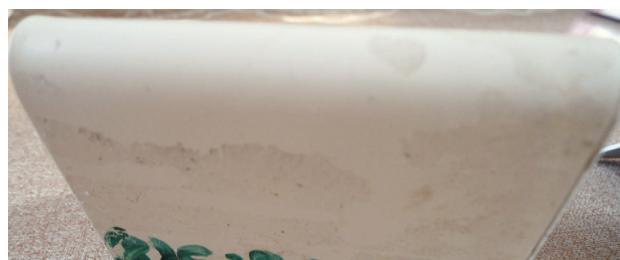
Figura 11. Foto de la muestra MR26, posterior al ensayo de plegado
