Hormigón y Acero 2015; 66(275):1–21

# Viaducto Gilberto Borja Navarrete

*Gilberto Borja Navarrete Viaduct*

David Arribas Mazarracín<sup>a,\*</sup>, José Ignacio González Esteban<sup>b</sup>, José María Pérez Casas<sup>a</sup>  
y Pablo Bernal Sahún<sup>a</sup>

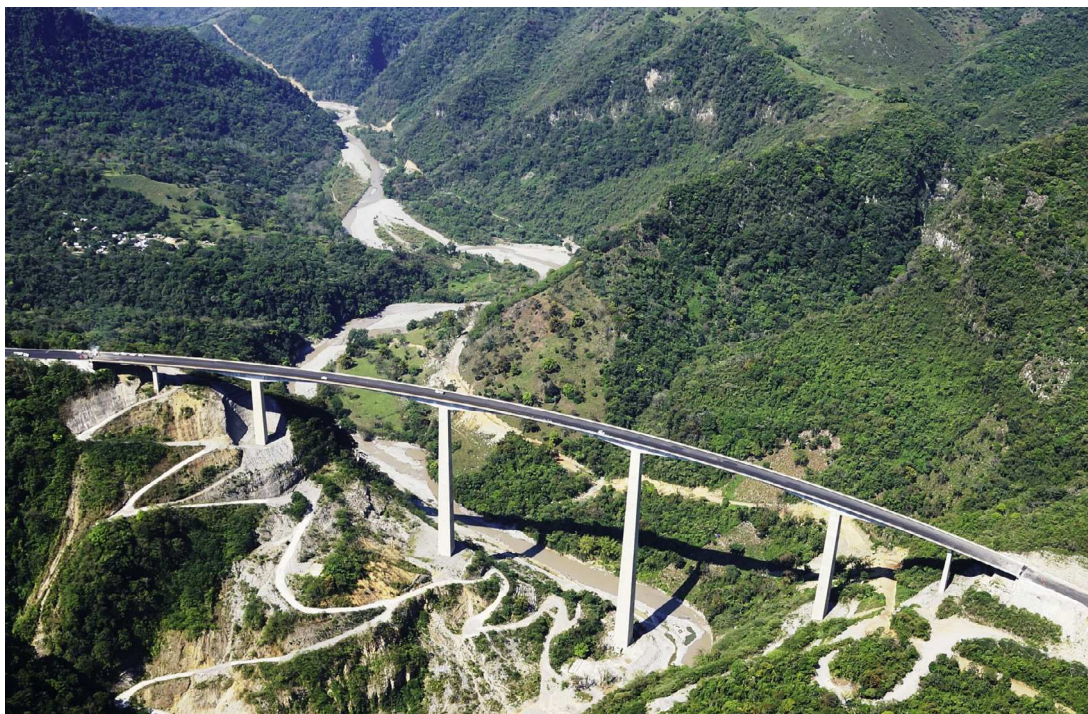
Figura 2. Vista general del puente.

El obstáculo geográfico más importante que se encuentra la autopista es el cruce del valle del río San Marcos, que se resuelve con el viaducto Gilberto Borja Navarrete (figs. 2 y 3). Se trata de un valle profundo con desniveles de hasta 800 m entre las cimas y el río, con laderas de pendientes próximas a los  $45^\circ$ ; en ambas márgenes del valle el trazado de la autopista discurre a media ladera con una pendiente del 5,8% a lo largo de varios kilómetros. El cruce del río se realiza en un meandro, lo que ha permitido salvarlo minimizando los movimientos de tierras en los accesos al viaducto.

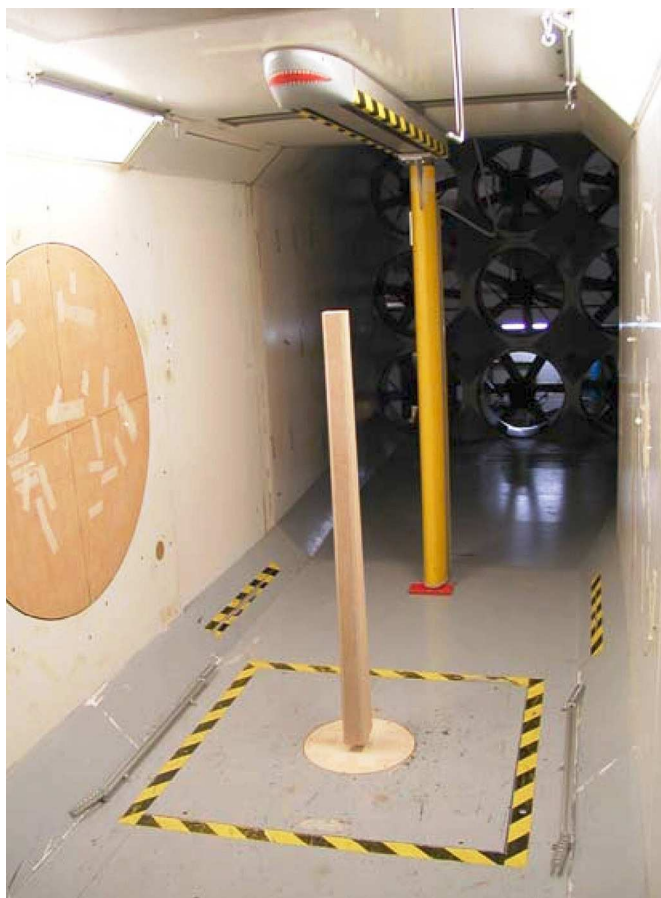
Figura 12. Ensayo de viento seccional de la pila 4.

Para la determinación del coeficiente de arrastre en las pilas se analizaron varios modelos en el túnel de viento. Se obtuvieron coeficientes de arrastre y sustentación medios para distintas direcciones de viento tanto de un modelo de la pila 4 completa como para una sección representativa de la parte alta de esta pila. En ambos modelos se obtuvieron coeficientes de arrastre próximos a 1,54, valor ligeramente inferior al 1,60 indicado por la normativa mexicana de carreteras que fue el finalmente adoptado (fig. 12).

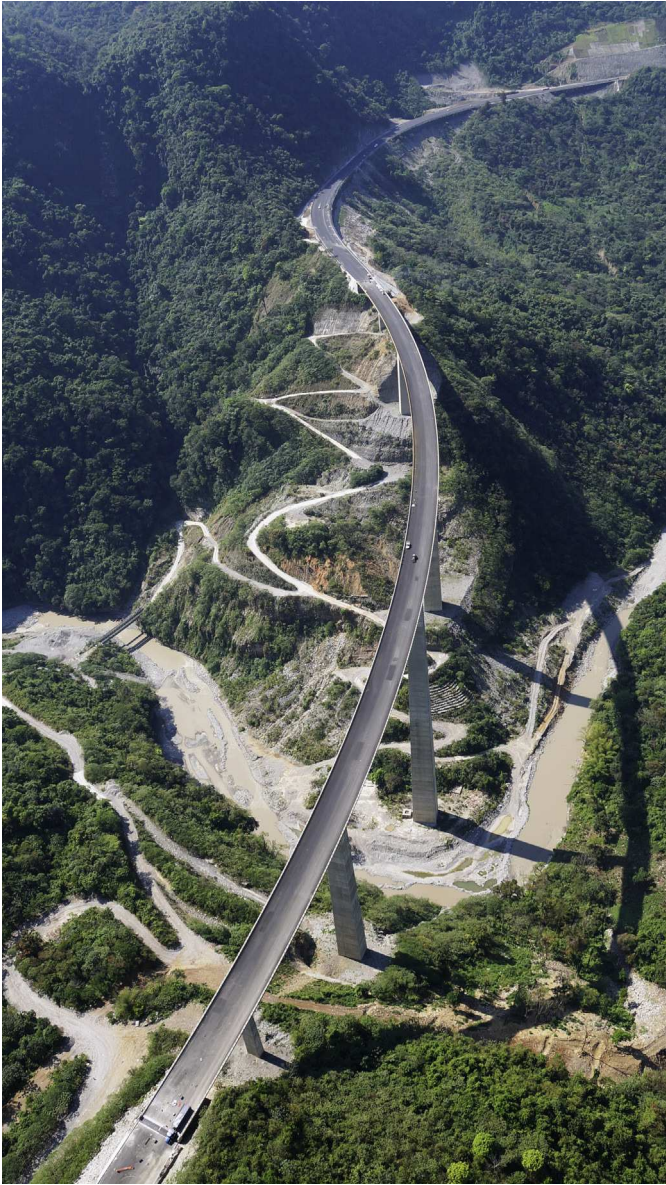
Figura 19. Vista general del camino de acceso al río por la ladera del lado México DF.

Ya que el viaducto se sitúa en una zona de orografía complicada, para acceder fue necesaria la construcción de un camino de acceso a través del bosque tropical de 5 km de longitud. El desnivel desde la carretera de acceso era de 700 m, con una pendiente media del 14% y tramos con pendientes de hasta el 35% (fig. 19).

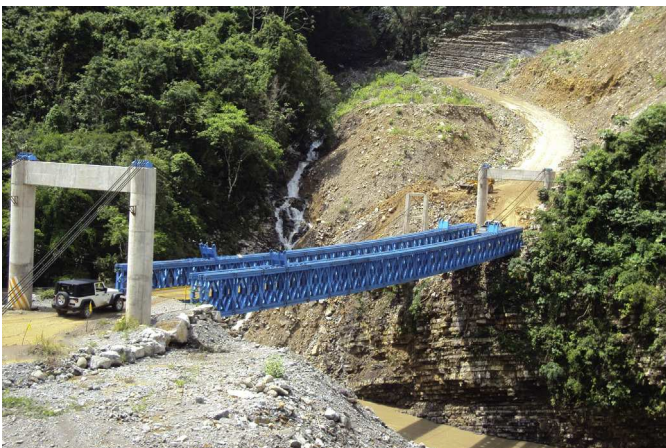
Figura 20. Puente auxiliar.

El camino permitía el acceso a la ladera del lado México, por lo que para pasar a la otra margen fue necesario construir un puente provisional tipo Bailey atirantado de 80 m de luz (fig. 20).

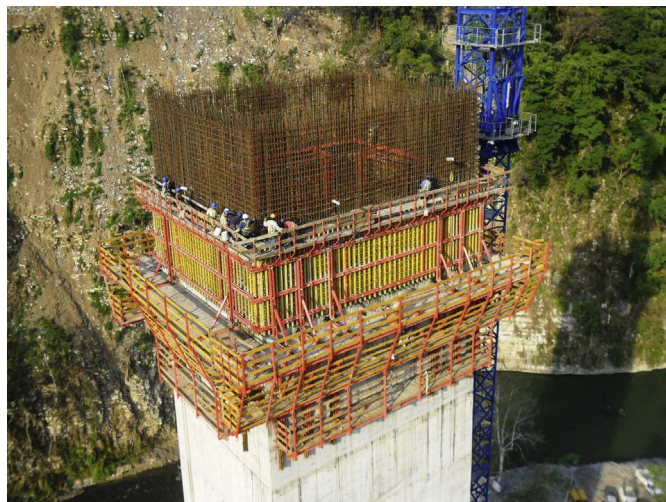
Figura 26. Encofrado autotrepante en pila 4.

Para la pila 4 se utilizó un encofrado autotrepante suministrado por Peri con una altura de trepa de 4,5 m (fig. 26). Si se analiza el promedio del tiempo que se tardó en construir cada pareja de trepas con armadura premontada en común, se tienen

unos rendimientos medios de 6 días por trepa, con un máximo de 4 días en una trepa.

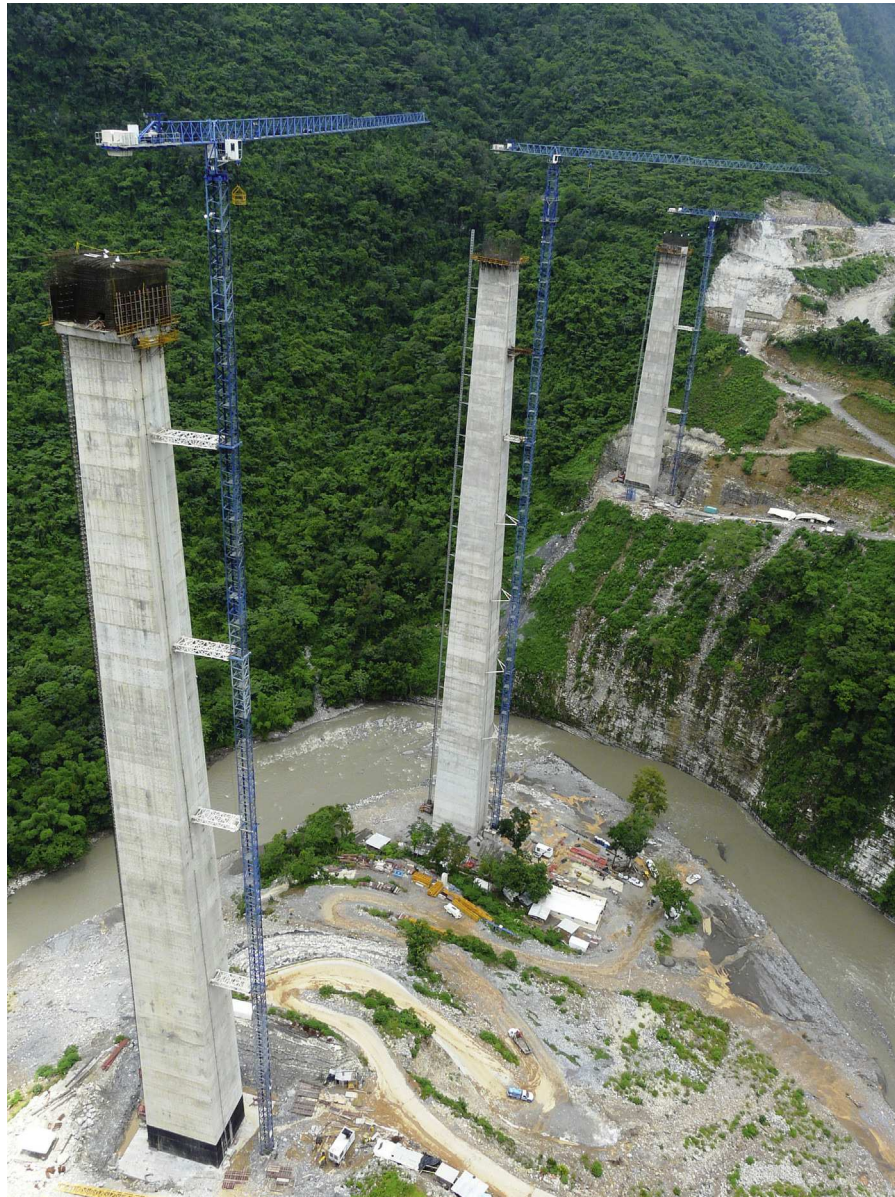
Figura 27. Vista general de las pilas 3, 4 y 5 terminadas.

En las pilas 3 a 5, con alturas mayores de 120 m, se dispusieron ascensores de doble cabina (fig. 27).

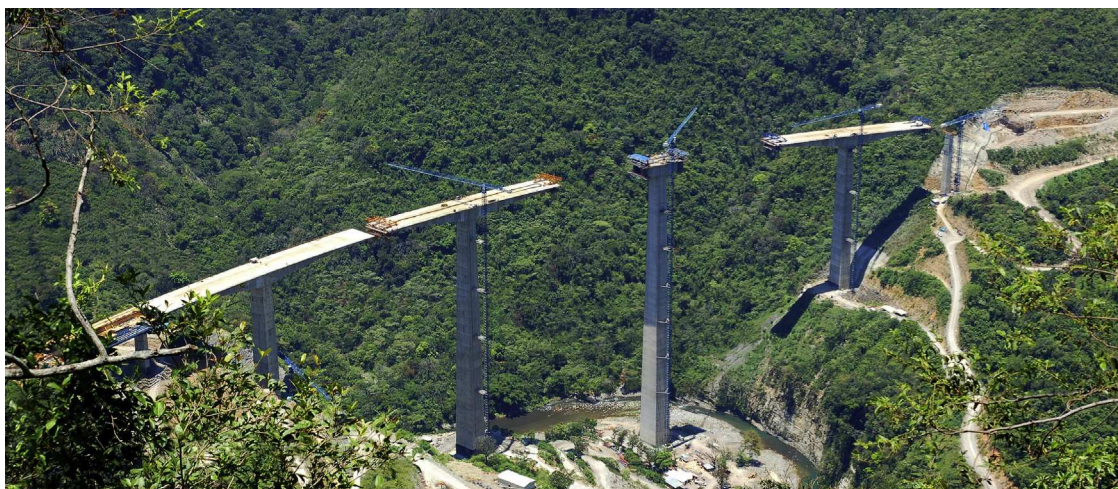
Figura 29. Trabajo simultáneo con 3 parejas de carros.

De esta forma se estuvo trabajando de forma simultánea en los tableros sobre pilas 3, 4 y 5 (fig. 29). Como el tablero de la pila 4 era el que condicionaba el plazo, fue en el que más se ajustaron los rendimientos, llegando de forma sistemática a ciclos de una dovela cada 5 días, aunque la media final en ese

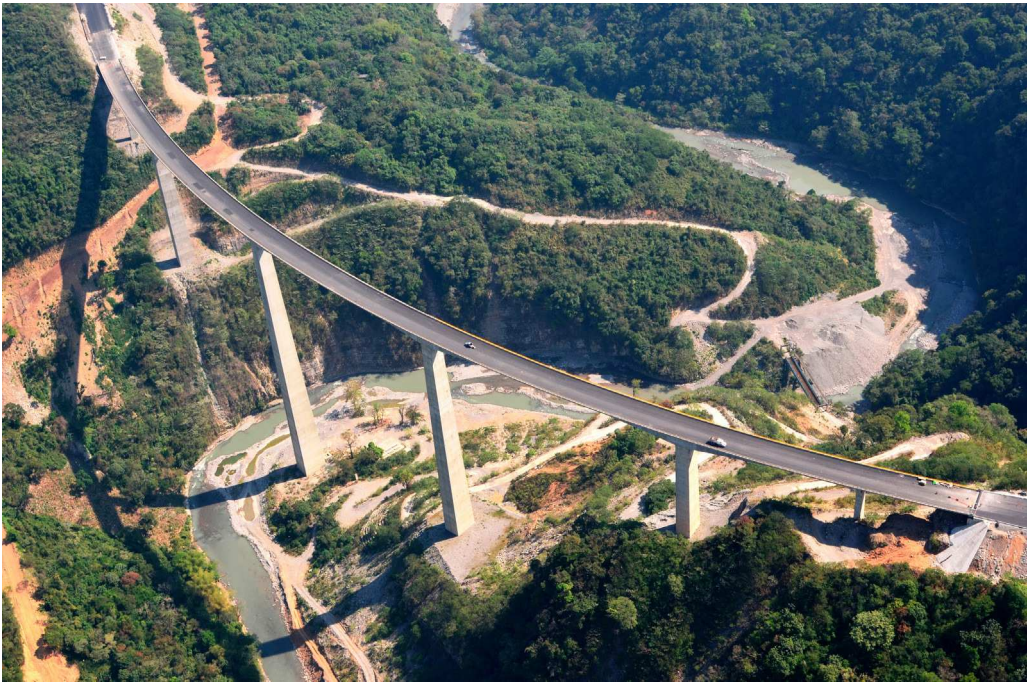
Figura 32. Vista general del puente terminado.

Debido a los condicionantes del valle y al trazado de la carretera, la mejor solución estructural para el puente ha sido una solución de puente tipo viga con grandes alturas de pilas. De esta forma, el viaducto tiene 3 pilas por encima de los 100 m de altura, destacando la pila 4, con una altura de fuste de 208 m, lo que la convierte en una de las pilas más altas del mundo (fig. 32).
