## IMÁGENES EN UROLOGÍA

### PIELONEFRITIS ENFISEMATOSA

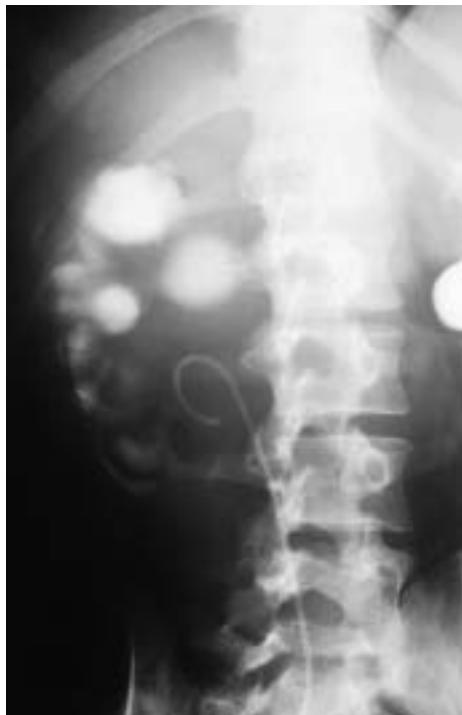
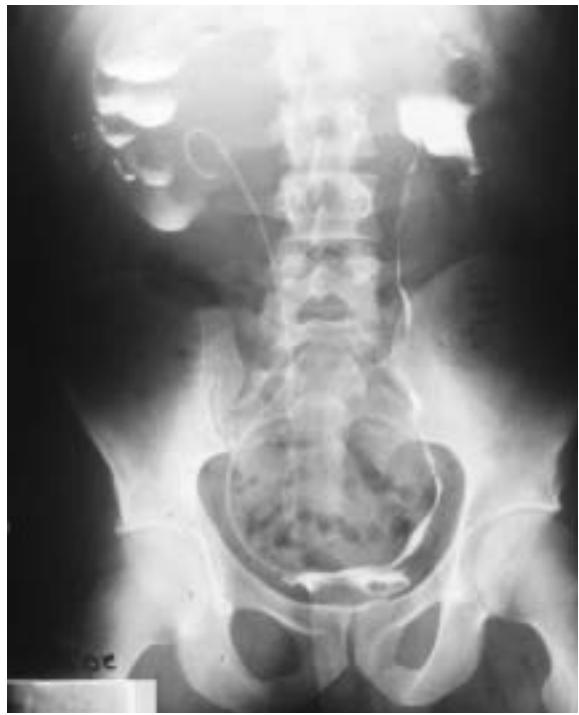
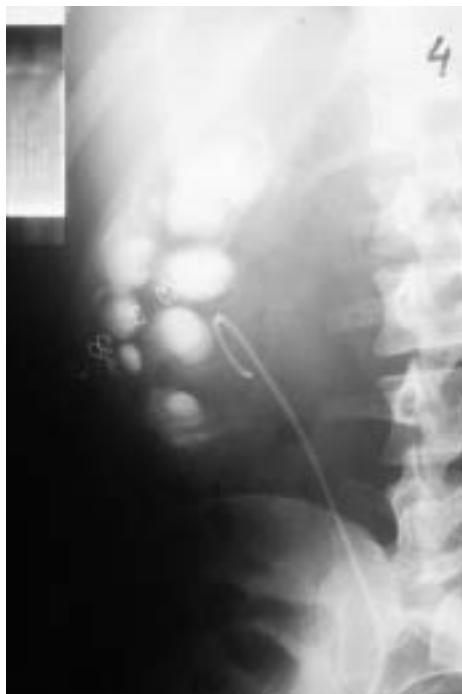
Varón de 25 años sin antecedentes personales ni urológicos de interés, que ingresó de manera programada para realización de pieloplastia desmembrada derecha por síndrome de la unión bilateral, aunque más marcada en el lado derecho. En el post-operatorio inmediato comenzó con fiebre y dolor en fosa renal derecha por lo que se solicitó ecografía abdominal sin evidenciar colecciones ni extravasaciones. Al 8º día de la intervención, por persistencia de la clínica, se realizó urografía intravenosa con el resultado de hidronefrosis derecha con niveles y gas en el sistema colector y parénquima renal. La pielonefritis enfisematosas es un cuadro infrecuente y muy grave causada por gérmenes gram negativos comunes, cuyo signo típico es la presencia de "gas" en la placa simple de abdomen. Además de antibioterapia el paciente requirió nefrostomía de descarga.
