## Tomografía computarizada multicorte en el diagnóstico de la estenosis carotídea

L.F. Riera-Del Moral<sup>a</sup>, I. Lebllic-Ramírez<sup>a</sup>, S. Stefanov-Kiuri<sup>a</sup>, S. Fernández-Alonso<sup>a</sup>,  
L. Sáez-Martín<sup>a</sup>, M. Gutiérrez-Nistal<sup>a</sup>, A. Fernández-Heredero<sup>a</sup>,  
C. Mendieta-Azcona<sup>a</sup>, G. Garzón-Moll<sup>b</sup>, L. Riera-De Cubas<sup>a</sup>

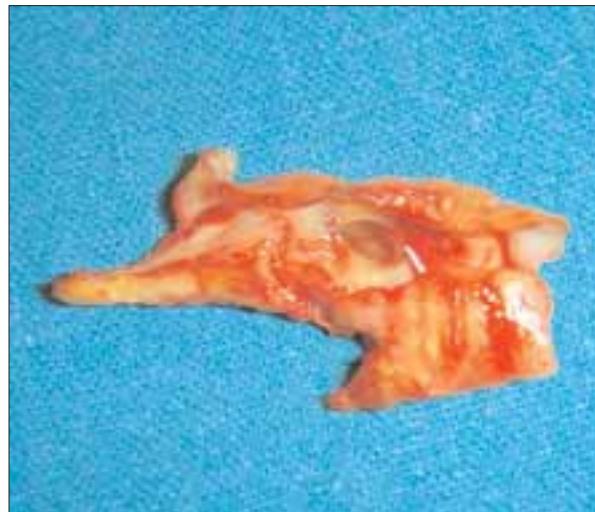
**Figura 3.** Imagen real de la placa de ateroma tras la intervención quirúrgica. Se aprecia la ulceración descrita en el preoperatorio.

probar la similitud muy aproximada de la placa de ateroma extirpada con las imágenes obtenidas mediante la TC (Fig. 3).
