## CARTA AL EDITOR

## Puesta en valor de la ecografía clínica en la afección musculoesquelética en atención primaria

### Improvement of clinical ultrasonography in musculoskeletal pathology in primary care

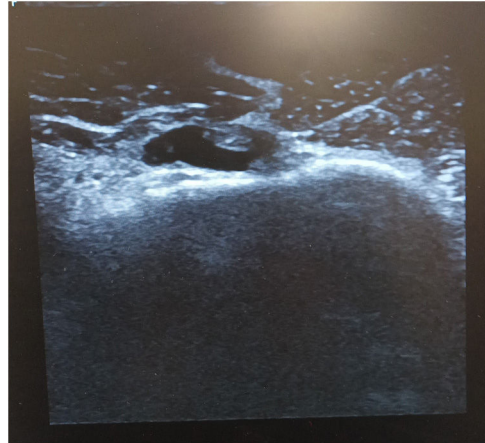
**Figura 1** Sección transversal del tendón supraespinoso. Imagen anecoica que rodea al tendón, compatible con derrame de líquido peritendinoso y sinovitis.

- Imágenes hipoeecogénicas y ecogénicas alternantes, que indican una tendinitis. Esta puede ser no calcificante, o calcificante si asocia imágenes hipereecogénicas únicas o múltiples con sombra acústica posterior.
- Imagen hipoeecogénica alrededor de los tendones que los comprime haciendo que adopten un aspecto redondo, que indica un engrosamiento de la polea.
- Imagen anecoica que rodea al tendón, secundaria a la acumulación de líquido por derrame de líquido peritendinoso (figs. 1 y 2), que indica una sinovitis.
- Imagen anecoica en la corredera, con interrupción franca de la ecoestructura del tendón, que indica una rotura tendinosa.

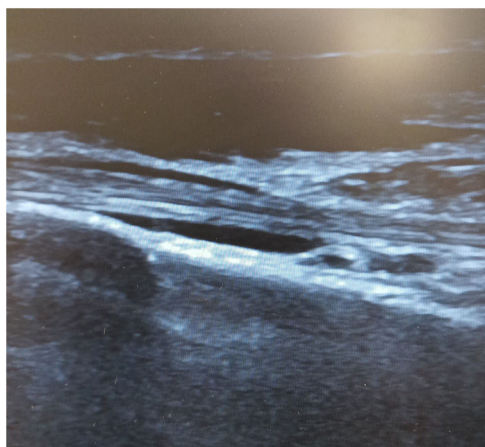
**Figura 2** Sección longitudinal del tendón supraespinoso. Imagen anecoica que rodea al tendón, compatible con derrame de líquido peritendinoso y sinovitis.

En esta situación, de nuevo, la ecografía clínica cobra gran relevancia en AP permitiéndonos, incluso en un mismo acto clínico, proceder a una infiltración ecoguiada<sup>3</sup>, técnica que permite inocular las sustancias medicamentosas con una precisión prácticamente del 100%, en el tejido o estructura lesionada y siendo, por tanto, mucho más eficaz que la que no se guía con ecografía, al poder seguir todo el recorrido de la aguja en tiempo real. En los casos que presentan derrame peritendinoso, como fue nuestro caso, nos permite drenarlo antes de introducir el fármaco.
