Papel del ecocardiograma en la implantación de prótesis aórtica transcatéter

Miguel Ángel Cavero

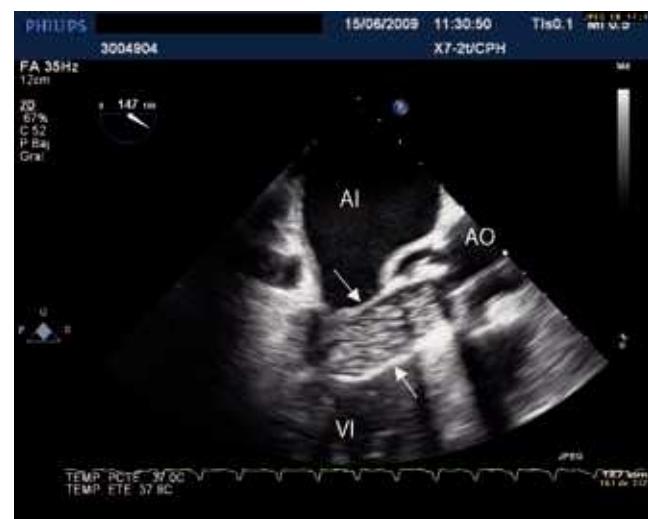
Figura 5. Monitorización del inflado de la prótesis mediante ETE. El balón que dilata la prótesis está señalado por las flechas blancas. AI: aurícula izquierda; VI: ventrículo izquierdo; AO: aorta.
