Tratamiento de disfunción protésica aórtica transcatéter mediante explante e implante de nueva prótesis aórtica transcatéter *in situ*

**Treatment of transcatheter aortic prosthesis dysfunction through explantation and implantation of a new transcatheter aortic prosthesis *in situ***

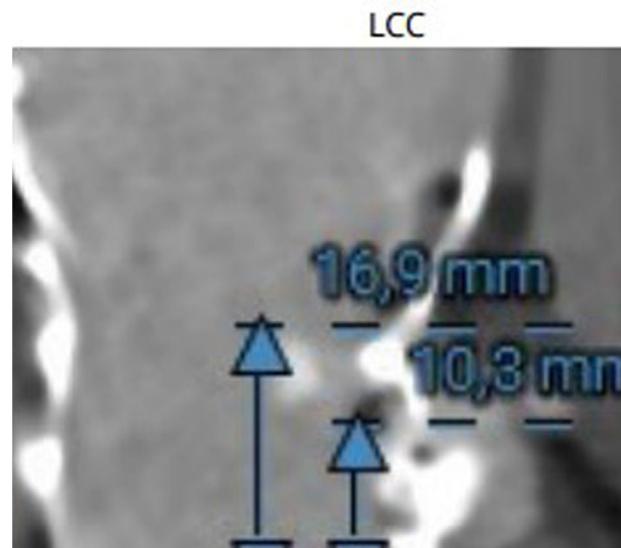
Figura 1. Altura de las coronarias al plano valvular de la TAVI.

Se plantearon varias opciones: 1. valve in valve con una prótesis balón-expandible, pero por la altura de las coronarias y el diámetro de la raíz veímos alto riesgo de oclusión de las coronarias y de secuestro del seno izquierdo y necesitaríamos protección coronaria con stent y soporte por parte de cardiología; 2. cirugía abierta, con varias opciones; 2.1. resecar los velos de la TAVI e implantar una Perceval³, 2.2. resecar los velos e implantar una TAVI balón-expandible¹, 2.3. explantar la prótesis e implantar una prótesis intraanular de bajo perfil⁴, pensando en el riesgo de que la prótesis pueda estar muy epitelizada e incrustada en la pared de la aorta

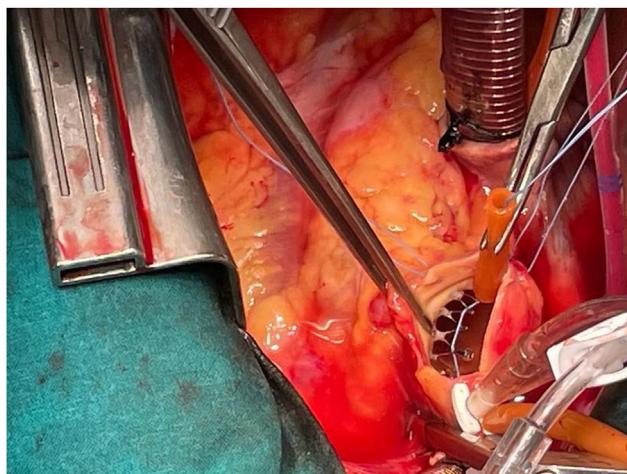
Figura 2. Pasamos un punto de tracción y tirando con un torniquete en el marco superior del stent de la TAVI Corevalve disfuncionante y hacemos despegamiento romo y suave con una espátula de endarterectomía.

En este caso, como he comentado en la exposición del caso clínico, se plantearon varias opciones^{1–4}. La idea era no hacer explante de la prótesis transcatéter por las dificultades del mismo^{1–7} y más en nuestro caso que era disfunción de una prótesis Corevalve que tiene mayor fuerza radial y con más celdas, e ir con visión directa a implantar una TAVI, finalmente los hallazgos intraoperatorios nos obligaron a realizar explante de la prótesis disfuncionante. A pesar de la endotelización y la inclusión de la prótesis aórtica transcatéter a la raíz aórtica nativa, no tuvimos otra opción que proceder a su explante, dado que las coronarias estaban casi tapadas por los velos nativos. El pasar un punto de tracción en el marco superior del stent y hacer un despegamiento romo y suave con una espátula de endarterectomía de ese mismo lado, hace que se vaya soltando de un lado la prótesis y la fuerza radial de la misma nos va facilitando el despegamiento del otro lado. Todo ello facilita la extracción

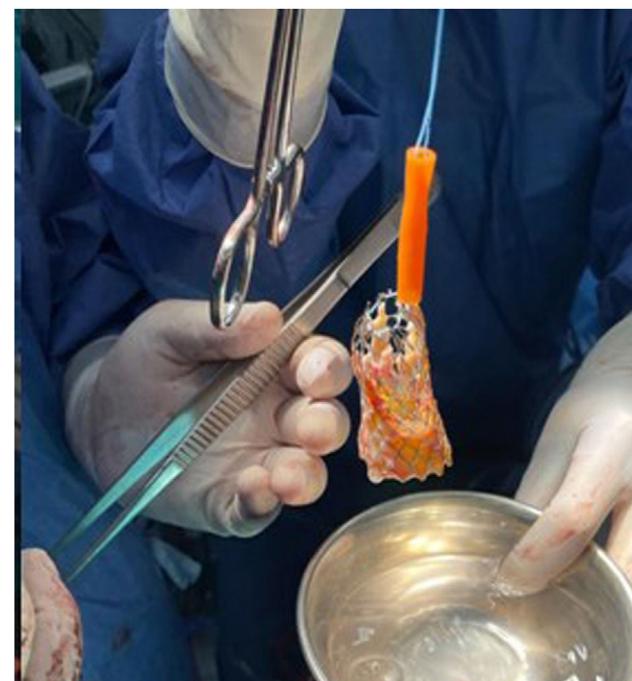
Figura 3. TAVI Corevalve disfuncionante explantada.

de la prótesis. Con esta técnica de explante, ya descrita^{2–5}, se puede realizar un explante quirúrgico seguro, sin necesidad de sustituir la raíz aórtica. Una vez explantada teníamos opciones de implantar una prótesis intranular convencional^{1,4}, una Perceval³ o una TAVI⁶. Optamos por esta última opción porque no teníamos anillo (fig. 5) para el implante de la prótesis y tendríamos que reconstruir el anillo, el implantar una prótesis tipo Perceval pensamos que tendría poca fuerza radial y se nos podría desplazar y optamos por la opción de implantar una TAVI balón-expandible Myval nº 24,5 con hinchado a 22cc bajo visión directa, quedando con muy buen comportamiento hemodinámico y sin jet periprotésico. Optamos por una Myval porque en nuestro hospital cirugía cardiaca no puede implantar prótesis de Edwards Sapiens, quizás este sistema hubiera sido más cómodo al ser más corto, pero en cualquier caso no fue difícil.

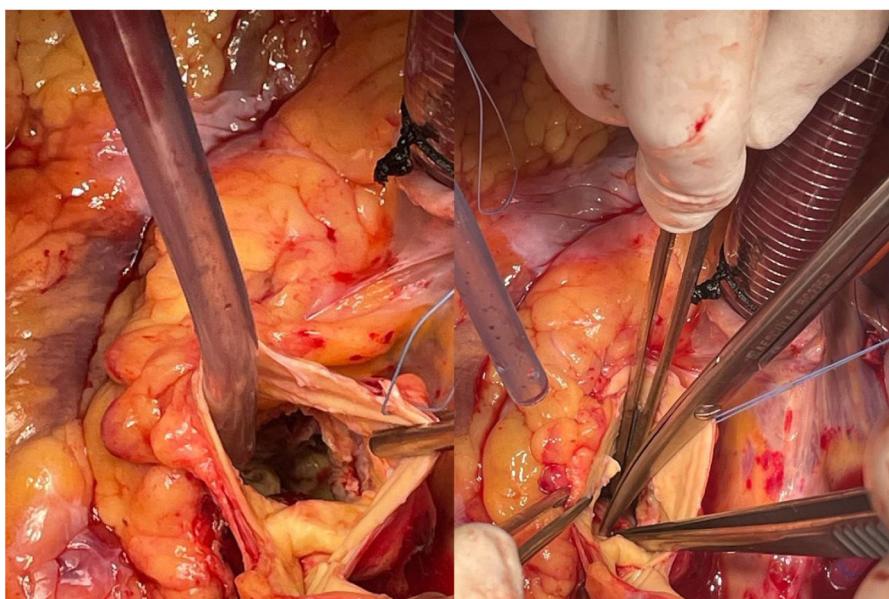
Figura 4. Imagen de cómo queda el anillo aórtico muy friable y desvitalizado.

La opción de implantar una TAVI balón-expandible bajo visión directa a través de una aortotomía alta es una buena alternativa para el tratamiento quirúrgico de la disfunción de prótesis transcatéter cuando se precisa explante de la misma y queda una aorta y un anillo aórtico friable. Esta técnica nos asegura un correcto anclaje y posicionamiento.

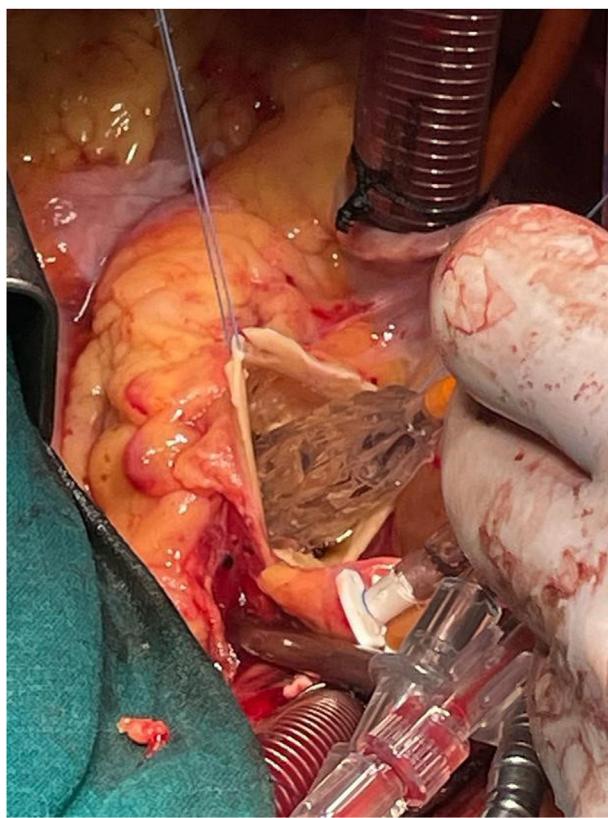
Figura 5. Implante de la TAVI balón-expandible Myval bajo visión directa.

La técnica quirúrgica consistió en apertura esternal, entrada en circulación extracorpórea convencional con canulación de aorta en vecindad del cayado aórtico, canulación de cava única y clampaje aórtico alto como ya se ha descrito⁵, hipertermia a 31°, cardioplejía anterógrada y retrógrada tipo Nido (1000cc). La porción superior del marco de nitinol CoreValve se notaba mediante palpación y procedimos a realizar aortotomía transversa a 1,5-2 cm por encima de dicho borde, se realiza visualización e inspección de la prótesis CoreValve y se objetiva que está toda ella endotelizada en la aorta de forma más severa en anillo y tracto de salida del ventrículo izquierdo. Inicialmente procedimos a resecar los velos con idea de no retirar la prótesis y sobre ella implantar otra TAVI, pero observamos que no se identificaban las coronarias, y que estaban casi tapadas por los velos aórticos nativos del paciente. Ante este hallazgo procedimos a un despegamiento cuidadoso del esqueleto de la TAVI comenzando en el extremo superior derecho que está despegado de la aorta. En esa zona dimos un punto de tracción a través de una celda de la corevalve y con un torniquete fuimos haciendo tracción a la vez que con una espátula de endarterectomía vamos haciendo despegamiento suave de la aorta, anillo y TSVI sin lesionarlos (fig. 2). Fuimos retirando cuidadosamente el marco del stent de la prótesis de un lado y al despegar un lado la fuerza radial de la prótesis nos iba facilitando la tracción y el despegamiento de los otros lados de la aorta. El stent no estaba adherido al endotelio de la pared aórtica adyacente a los ostium coronarios pues estaban los velos nativos, lo que nos facilitó el despegamiento en esa zona. Sin embargo, las adherencias eran más resistentes en la unión sín-tubular y el anillo aórtico. Finalmente, se explanta la prótesis (fig. 3) y se resecan los velos nativos aórticos y dado que el tejido aórtico y del anillo había quedado muy friable (fig. 4) se decide implante de una TAVI balón-expandible Myval n° 24,5 con hinchado a 22cc, con visión directa del implante (fig. 5). Se comprueba a cielo abierto posicionamiento correcto de la prótesis quedando los ostium coro-

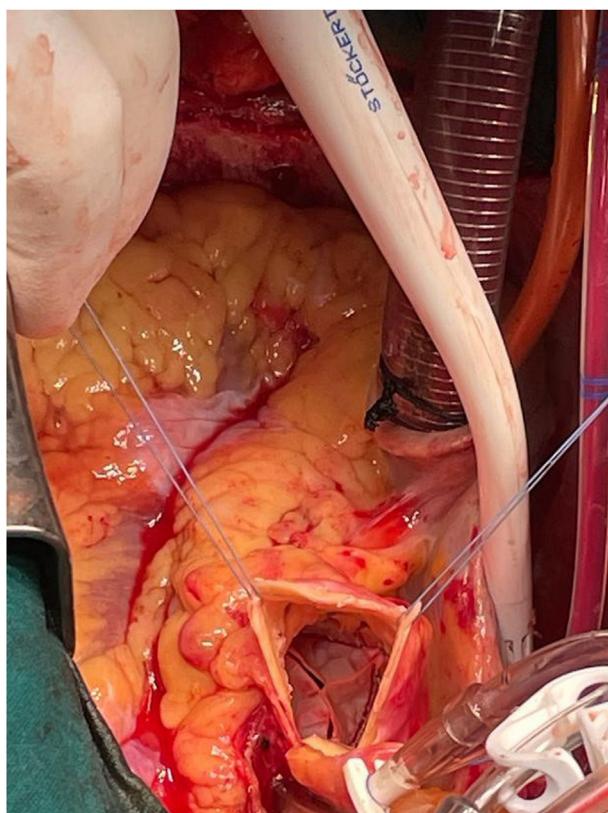
Figura 6. TAVI Myval implanta con buen resultado quirúrgico.

narios permeables (fig. 6). Se cierra la aortotomía. Se comprueba por ETE intraoperatorio buen funcionamiento protésico. Salida de circulación extracorpórea precisando aminas a dosis bajas, manteniendo estabilidad hemodinámica, con un tiempo de CEC de 93 min y clampaje aórtico de 78 min. La evolución del paciente ha sido satisfactoria.
