Biopsia guiada por arpón de lesiones de mama no palpables y no ecovisibles: una modificación técnica

HOOKWIRE-GUIDED BIOPSY OF ULTRASOUND-INVISIBLE NONPALPABLE BREAST LESIONS: A TECHNICAL MODIFICATION

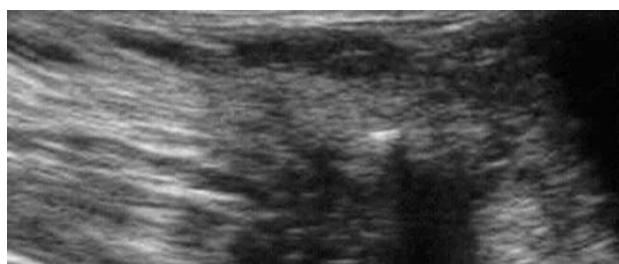
Fig. 1. Imagen de localización ecográfica del extremo del "arpón". Se puede apreciar la reverberación sónica.

Uno de los puntos técnicos que merece ser destacado es la particularidad del “arpón” empleado: sólo es metálico su extremo final y el resto del hilo conductor no tiene traducción ecográfica; esto facilita la localización ecográfica exacta de la lesión sobre la que hemos colocado el “arpón”. Por otro lado, el sistema de émbolo que se emplea para su liberación lo hace incompatible con los sistemas de compresión mamográfica con rejilla fenestrada. En cuanto a los aspectos quirúrgicos de la técnica de extirpación, probablemente ésta no dista mucho de la habitual en cualquier centro con experiencia; sin embargo, debemos enfatizar la necesidad de prestar particular atención a la disección del plano situado entre la incisión y el punto de inserción del arpón, ya que el hilo de poliamida de éste es susceptible de ser seccionado, tanto con instrumentos cortantes como con el bisturí eléctrico.

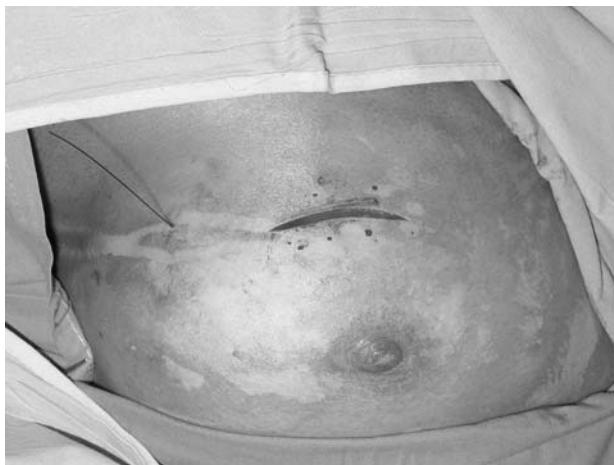
Fig. 2. Campo operatorio; mama derecha. Se observa la incisión sobre el área señalada por el radiólogo en la línea intercuadránica superior, a una cierta distancia del punto de inserción del "arpón".

El cirujano utiliza el punto marcado por el radiólogo, el punto de inserción del arpón y la profundidad de la lesión referida en el informe radiológico como guías de la exéresis. La incisión se localiza centrada en el punto marcado en la piel de la mama por el radiólogo (ocasionalmente, en biopsias de lesiones de baja sospecha, se realiza una incisión circunareolar, disecando un colgajo subcutáneo de variable longitud hasta alcanzar la zona marcada por el radiólogo) y se orienta en función de las líneas de tensión de la piel (fig. 2). La longitud de la incisión es proporcional al volumen que se planea extirpar.

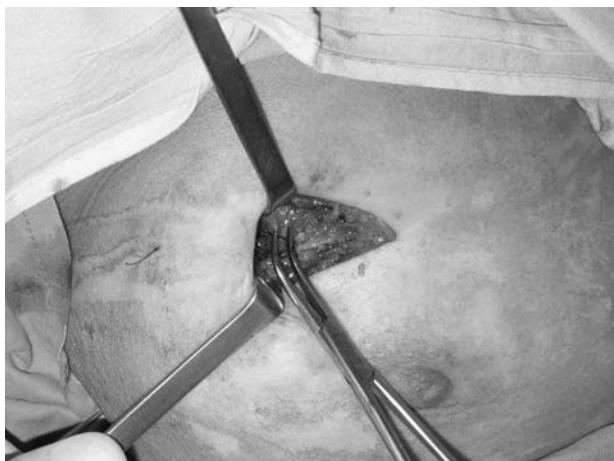
Fig. 3. Campo operatorio; mama derecha. Se observa la disección del plano entre la incisión y la inserción del arpón con identificación del trayecto (hilo de poliamida) de éste, que se recupera mediante una pinza disectora.

cada cuadrante, hasta sobrepasar la estimación de profundidad señalada por el radiólogo y completar la exéresis. En algún momento de la disección que realizamos entre la incisión y el punto de inserción del arpón, se "recupera" el hilo de éste (fig. 3), lo que nos permite utilizarlo a partir de ese momento como guía de exéresis. Al extraer la pieza se comprueba la presencia del anclaje del arpón, los márgenes aparentes y se orienta la pieza, mediante aplicación de suturas, para su estudio anatomopatológico. Se realiza siempre una comprobación radiológica de la presencia de la lesión en la muestra remitida. En el área de la disección se coloca un clip metálico (Hemoclip, Ethicon®) para permitir futuras referencias radiológicas. Se cierra la cavidad sin dispositivos de drenaje y sin ocasionar retracciones de parénquima o piel que distorsionen la estética de la mama.
