### Nuevas competencias emergentes para el médico de familia

### New emerging competencies for the family doctor

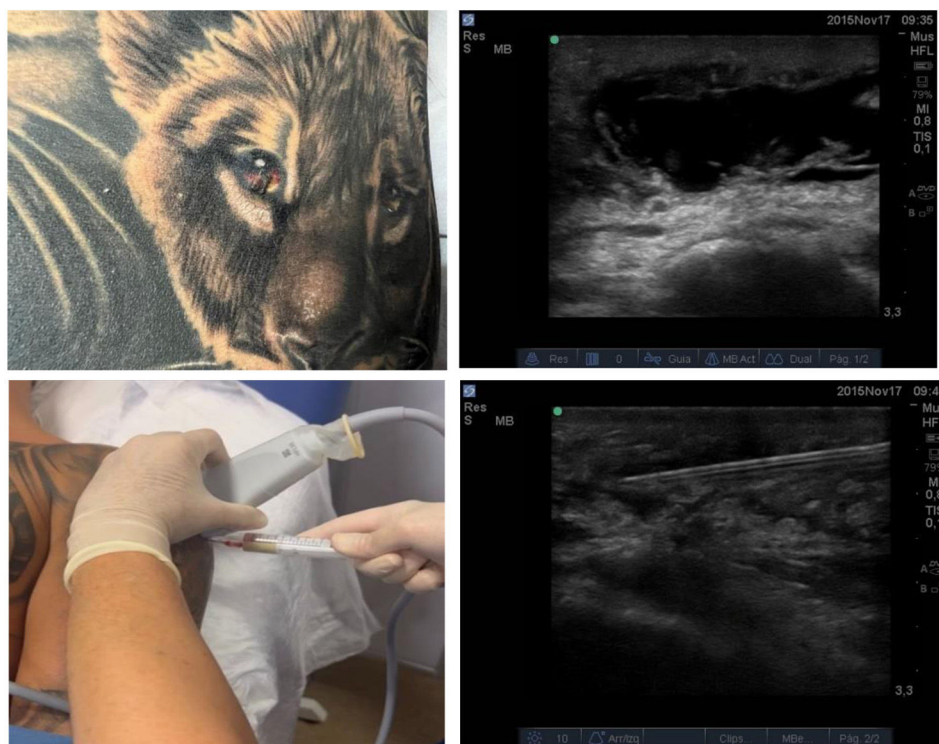
**Figura 1** En la imagen superior izquierda se puede observar el tatuaje reciente en el flanco izquierdo del abdomen e hiperemia en el ojo derecho del león tatuado. En la imagen ecográfica superior se visualiza el absceso como una colección heterogénea de aspecto hipocogénico. En la imagen inferior izquierda se muestra el drenaje ecoguiado en plano, en el hombro izquierdo, accediendo con la aguja desde el lateral de la sonda y describiendo una trayectoria lo más paralela a la sonda, bajo las adecuadas condiciones de asepsia. En la imagen ecográfica inferior destaca la visualización completa de la aguja utilizada para el drenaje como una imagen hiperecogénica y la evacuación completa del material purulento.

En el hombro izquierdo se inspecciona una tumoración en la región lateral que a la palpación no fluctuaba, pero presentaba un aumento de la temperatura local. Al intentar llevar a cabo las maniobras de exploración del hombro, todas resultaron dolorosas. La exploración con ultrasonidos del hombro a través de una sonda de alta frecuencia revela la presencia de una colección heterogénea de aspecto hipocogénico, de contornos irregulares en la topografía de los tejidos blandos subcutáneos del hombro izquierdo que sugiere un absceso. El absceso se consigue drenar bajo

condiciones de asepsia, ecoguiado visualizando la aguja en todo momento o «en plano» (esto se logra introduciendo la aguja en la piel del paciente desde un lateral de la sonda que se está insonando, intentado que la sonda y la aguja estén lo más paralelas posible), obteniendo un líquido de aspecto purulento (fig. 1). Entre las pruebas complementarias, la radiografía del hombro en dos proyecciones no mostró afectación ósea. Dado el estado general y los hallazgos, se decide el ingreso hospitalario para tratamiento y despistaje de complicaciones sistémicas. Finalmente, se diagnostica de infección a distancia en el hombro izquierdo e infección sistémica por *Staphylococcus aureus* aislado tanto en los hemocultivos como en el líquido purulento obtenido, descartando otras complicaciones y constatando una buena respuesta a la antibioterapia intravenosa.
