## IMÁGENES EN UROLOGÍA

### LITIASIS VESICAL SOBRE CUERPO EXTRAÑO TRAS CIRUGÍAS DE INCONTINENCIA

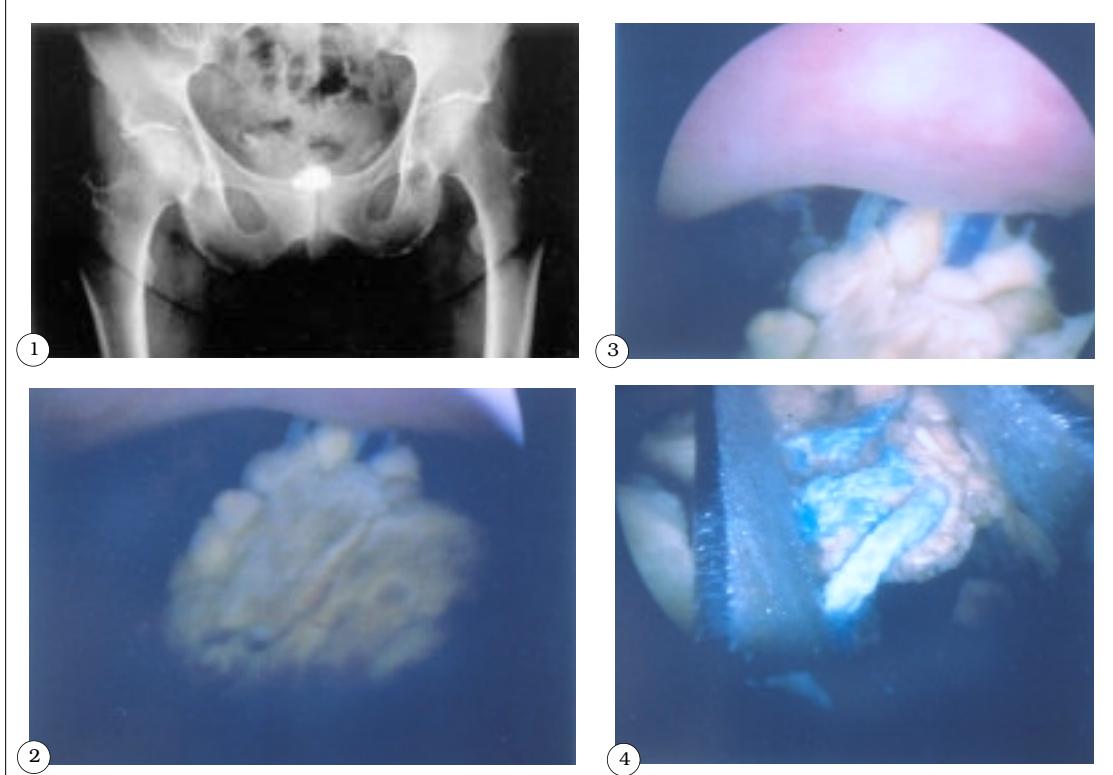
*En la radiografía comparativa de caderas (Fig. 1) se objetiva una imagen radioopaca sobre la sínfisis pubiana sugestiva de litiasis vesical; se aprecian también, a nivel pelviano, las dos placas de silicona de la colposuspensión. La cistoscopia (Figs. 2 y 3) pone de manifiesto dos hilos de sutura (Prolene y Mersilene), que se introducen en la vejiga a nivel de la cara anterior-cara lateral izquierda, y a los que se encuentra adherida una litiasis.*

*Se decide intervención quirúrgica endoscópica, realizándose fragmentación mecánica de la litiasis (Fig. 4) y sección de los hilos de sutura. La paciente se encuentra asintomática urológica y con control cistoscópico rigurosamente normal.*
