Litiasis en ureterocele

Actas Urol Esp. 2006;30(8):844

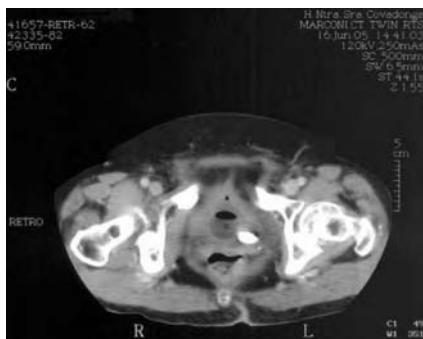
FIGURA 1. Tomografía computarizada: imagen cálctica en unión urétero-vesical izquierda.

Mujer de 74 años, sin antecedentes urológicos previos, ingresada de urgencia por cuadro de cólico renoureteral izquierdo complicado, por lo que se realizó un Scanner de urgencia (Fig. 1) que evidenció un gran cálculo en uréter distal izquierdo, procediéndose a colocación de nefrostomía izquierda. Tras superar la fase aguda, se le realizó una pielografía descendente a través del catéter de nefrostomía, observándose un cálculo de 2,2 cm en el interior de un ureterocele izquierdo (Fig. 2).

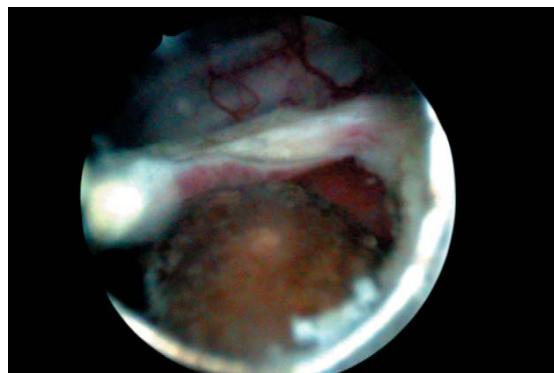
FIGURA 3. Excisión endoscópica sobre ureterocele y extracción de litiasis de su interior.

Para la resolución del cuadro se procedió a la extracción de la litiasis mediante cirugía endoscópica (Figs. 3 y 4).

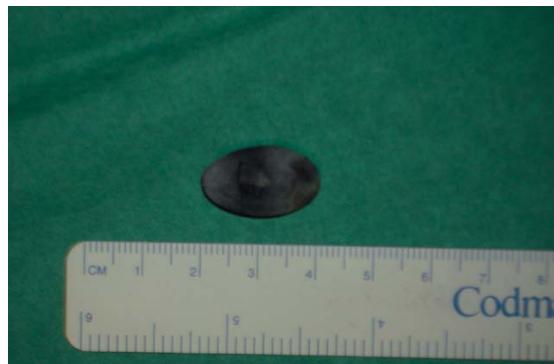
FIGURA 4. Litiasis de 2,2 cm extraída
