Interpretación de radiografías

Caso 621, mujer, 21 años

Displasia ectodérmica

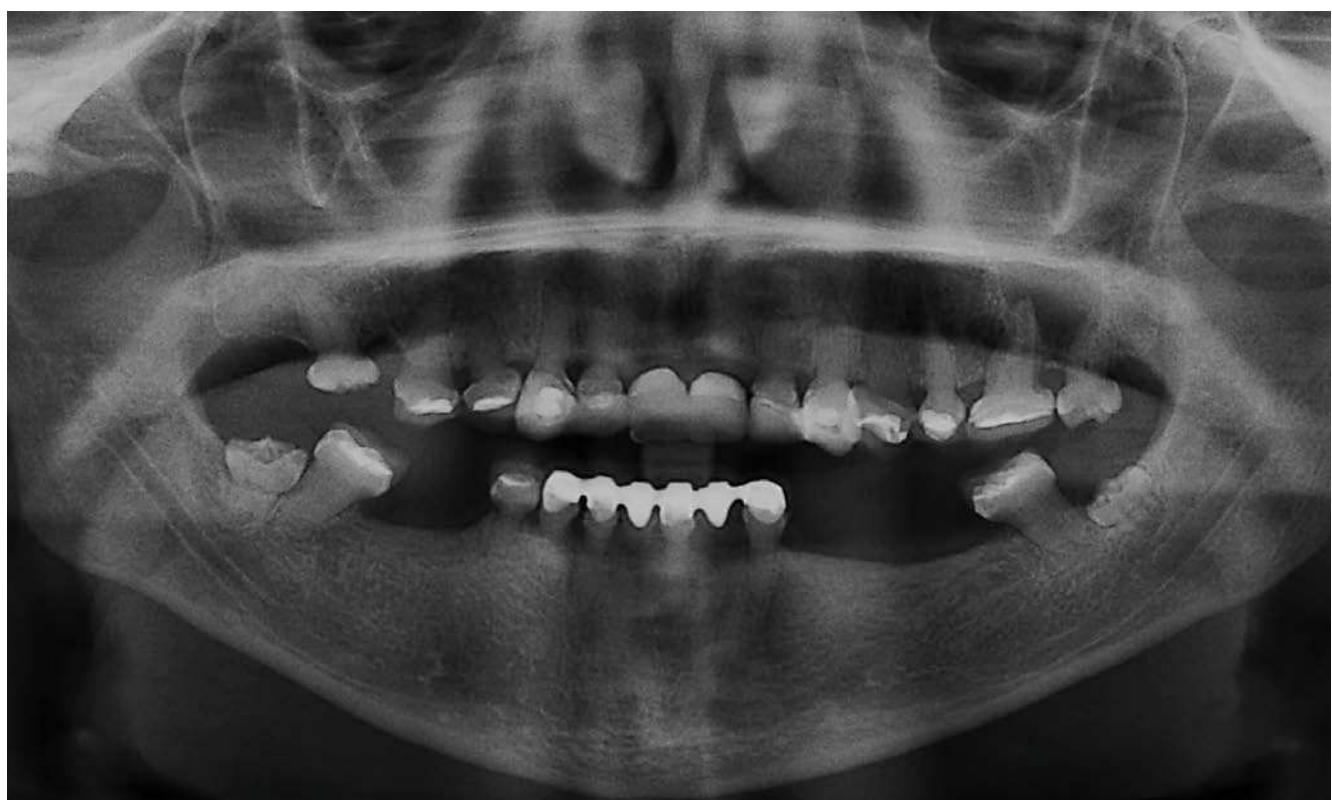
Figura 1. Radiografía panorámica.

La paciente acude regularmente a nuestro centro para el tratamiento de su patología. En la radiografía panorámica (fig. 1) se aprecia una displasia de toda la dentadura. Además de una zona radicular hipoplásica, los dientes sólo muestran zonas de esmalte irregularmente conformadas. Con frecuencia han sido sustituidos mediante restauraciones o tratamientos protésicos. La oligodoncia es difícil de demostrar, ya que a la paciente le habían sido exodonciadas algunas piezas con anterioridad. Del mismo modo, los

dientes 38 y 48 sólo están constituidos por erupciones dentarias displásicas.
