INVESTIGACIÓN CERÁMICA CON METAL

(Quintessenz Zahntech.
2006;32(7):732-8)

Comprobación de la fuerza de adherencia de sistemas metalocerámicos

Anja Schnettger, Isabella-Maria Zylla y Heinrich F. Kappert

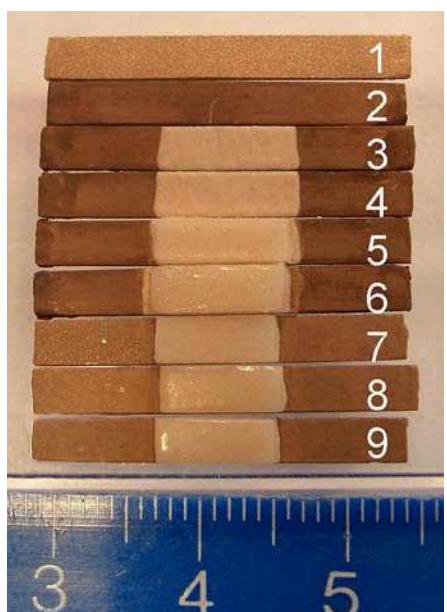
Fig. 2. Planchas de Brite Gold XH.
1: tratamiento con chorro de arena
2: después de la cocción del óxido
3: después de la cocción de lavado
4: después de la cocción del opáquer
5: después de la primera cocción de dentina
6: después de la segunda cocción de dentina
7: después del acabado con disco de diamante y disco de goma
8: después de la primera cocción de vidriado
9: después de la segunda cocción de vidriado

La prueba de flexión en tres puntos se encuentra descrita en la norma EN ISO 9693². Las medidas del elemento de prueba están determinadas con exactitud y se respetaron en este estudio (fig. 2). Se probó una serie de seis placas de cada una de las combinaciones de materiales.

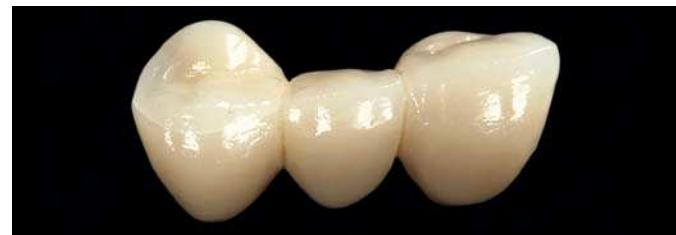
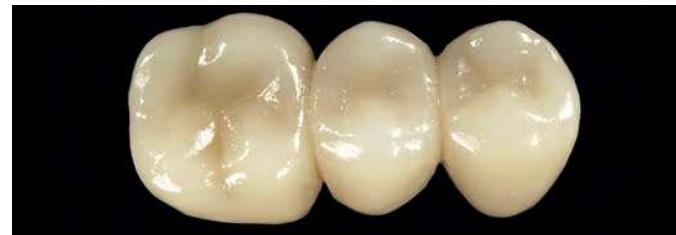
Figs. 5 y 6. Puente de dientes anteriores y puente de piezas posteriores para la prueba CCT.

Los puentes numerados (figs. 5 y 6) se colocaron en una cubeta refractaria en un horno para calentar a 90 °C. Después de 15 minutos, los puentes se enfriaron en agua helada. Una vez completamente secos, los puentes se colocaron nuevamente en el horno y se dejaron enfriar posteriormente a temperatura ambiente. Los puentes se examinaron bajo luz natural en busca de roturas o grietas. Se separaron los puentes deteriorados y se registró la temperatura a la que se enfriaron. Los puentes intactos se devolvieron al horno a una temperatura 10 °C superior y se repitieron todos los pasos. La investigación prosiguió hasta alcanzar una temperatura de 160 °C.

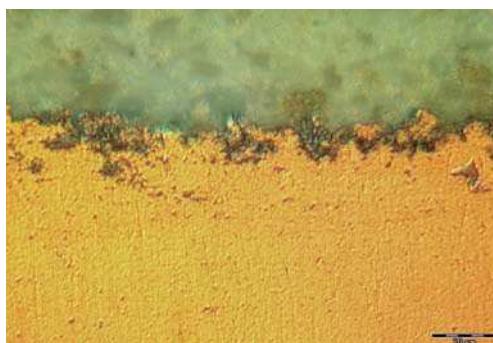
Fig. 7. Zona de unión/capa de óxido de IPS d.SIGN con IPS InLine, aumento 500:1.

Por término medio, las capas de óxido de las zonas recubiertas de todas las combinaciones de materiales tenían un grosor de 12 µm (fig. 7). En las zonas descubiertas, era más gruesa (fig. 8). La excepción fue el grupo de aleaciones sin metales preciosos. En este caso, el grosor de la capa alcanzó apenas 3 µm (fig. 9). En las zonas sin recubrimiento, las capas de óxido alcanzaron grosores de alrededor de 9 a 23 µm (fig. 10).

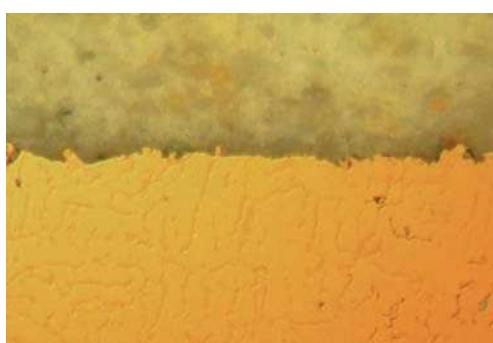
Fig. 9. Zona de unión/capa de óxido de IPS d.SIGN 30 con IPS InLine, aumento 500:1.

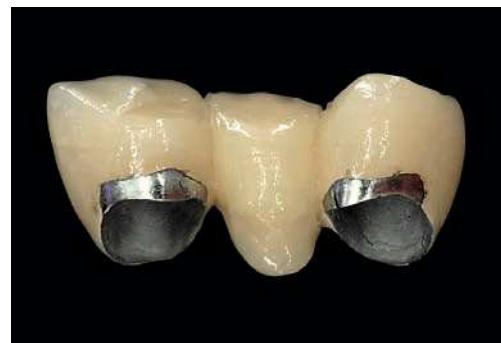
Fig. 11. Puente fracturado de IPS InLine sobre IPS d.SIGN 30.
