(Quintessenz Zahntech.  
2009;35(6):702-6)

## El composite se encuentra con la cerámica sin metal

### Rehabilitación de una dentición fuertemente desgastada

**Daniel Edelhoff y Oliver Brix**

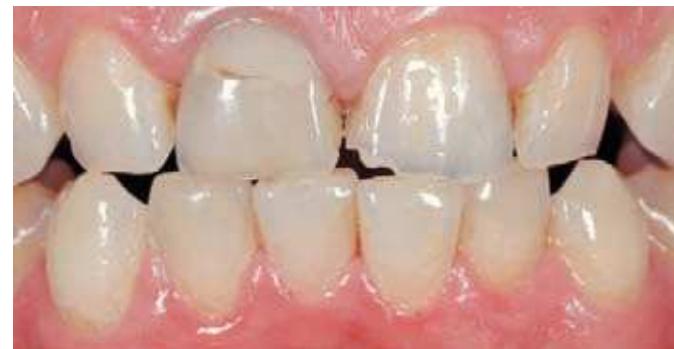
Un paciente de 28 años se presentó con el deseo de una mejora estética de la situación de los dientes anteriores. Se quejó de hipersensibilidades durante la toma de alimentos, así como de una abrasión de sus dientes observada en los últimos años y cada vez más acusada. Los importantes daños a la dentición también habían conducido ya a perjuicios funcionales (fig. 1).

Fig. 1. La situación de partida durante el control de la oclusión dinámica.

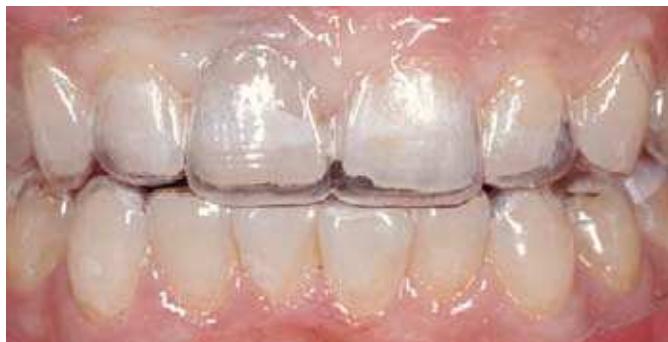
Fig. 2. La prueba en boca de las plantillas diagnósticas proporcionó una primera impresión de la rehabilitación planificada.

Mediante una plantilla diagnóstico conforme al encerado, además se logró proporcionar al paciente una primera impresión del objetivo perseguido del tratamiento (fig. 2).

Además, la plantilla sirvió como línea directriz durante todo el tratamiento, y también como ayuda de orientación para la preparación. De este modo fue posible un tallado

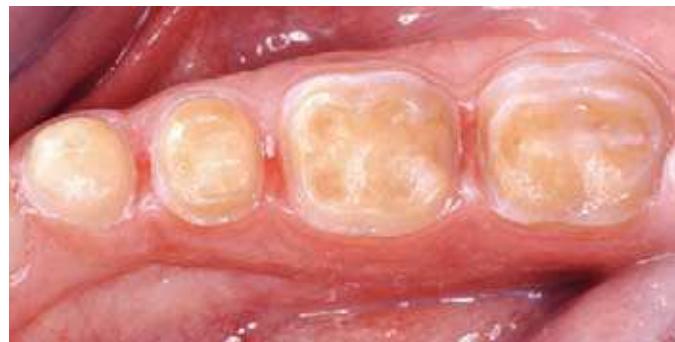
Fig. 3. La preparación terminada de los dientes posteriores inferiores para las restauraciones de cerámica vítreas.

muy respetuoso de la sustancia dental dura conforme al contorno exterior previsto de las restauraciones. Todas las preparaciones y la determinación de la relación maxilar se programaron para una sesión de tratamiento. En el frente dental superior debían colocarse una corona (11) y carillas. En la zona de los dientes posteriores, el equipo de tratamiento se decidió por carillas oclusales de cerámica vítreas, los denominados tabletops (figs. 3 a 5). Todas las restauraciones de cerámica sin metal fueron confecionadas mediante el sistema IPS e.max®. Como grosor mínimo para los tabletops de cerámica de disilicato de litio inyectados de forma totalmente anatómica se estableció 1 mm. Se confeccionaron a partir de piezas brutas altamente translúcidas (IPS e.max Press HT, Ivoclar Vivadent) mediante la técnica de maquillaje.

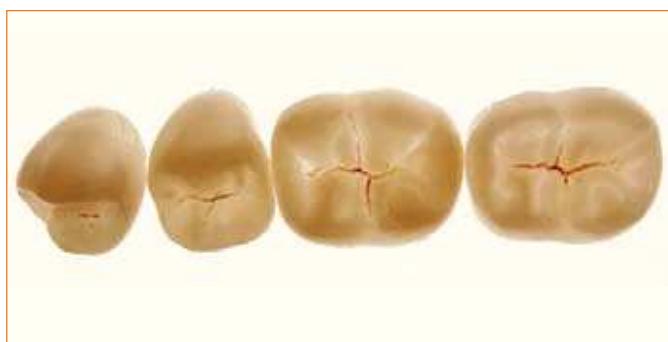
Fig. 4. Tabletops IPS e.max Press HT inyectados de forma totalmente anatómica.

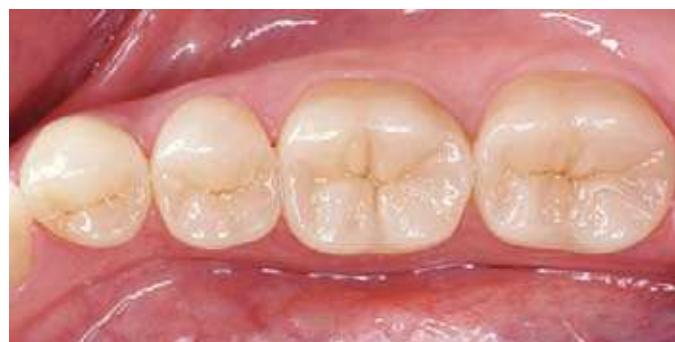
Fig. 5. Los tabletops tras la colocación adhesiva.

Para la colocación definitiva se grabaron durante 20 s con un gel de ácido fluorhídrico (< 5% IPS Ceramic Etching Gel, Ivoclar Vivadent) las superficies internas de las restauraciones de cerámica vítre y a continuación se silanizaron (Monobond-S, Ivoclar Vivadent). Por el lado del diente se utilizó exclusivamente el sistema adhesivo para dentina Syntac. Para la fijación de la corona anterior de cerámica vítre 11 se utilizó un composite de fijación de fraguado dual y baja viscosidad (Variolink II Base y Variolink II Catalyst, color 110). Todas las carillas y los onlays preparados oclusalmente fueron colocados exclusivamente mediante fotopolimerización, empleando únicamente Variolink II Base o Variolink Veneer. Para el fraguado definitivo se utilizó una lámpara de polimerización potente (nueva bluephase® con > 1.200 mW/cm<sup>2</sup>) (figs. 6 y 7).

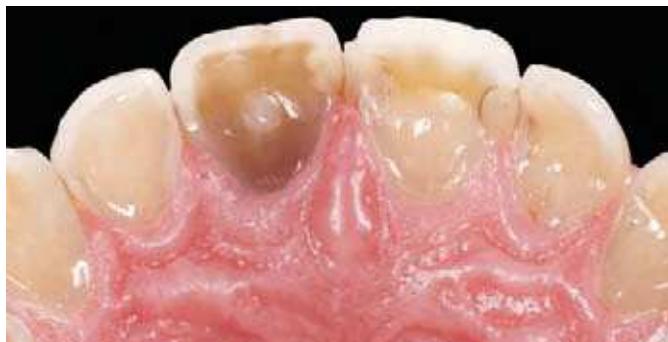
Fig. 6. Vista palatina de los dientes anteriores superiores fuertemente desgastados (situación inicial).

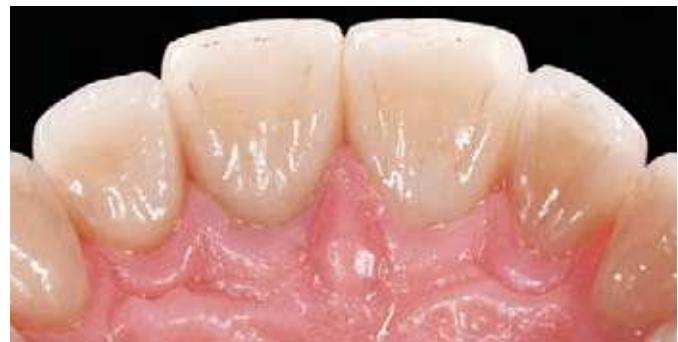
Fig. 7. El restablecimiento de la estética y de la guía anterior canina.

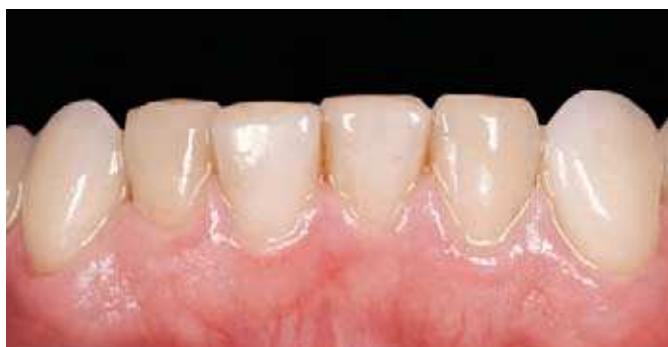
Fig. 8. Los dientes anteriores del maxilar inferior presentan abrasiones extendidas en la zona de los bordes incisales. El núcleo de dentina ya está expuesto. Todos los demás dientes ya han sido tratados con restauraciones de cerámica vítre.

Tras la colocación de las restauraciones de cerámica vítre y después del ajuste de precisión de la oclusión, se reconstruyeron los dientes anteriores inferiores mediante un

sistema de composite muy estético y bien armonizado (Artemis® Professional Set, Ivoclar Vivadent) (figs. 8 a 11). Mediante la reconstrucción del volumen dental perdido fue posible satisfacer plenamente las expectativas estéticas del paciente (fig. 12).

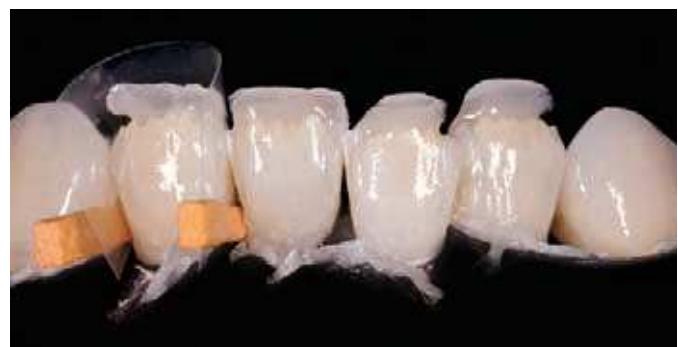
Fig. 9. La estratificación de las restauraciones de los dientes anteriores inferiores con un sistema de composite armonizado con el sistema de cerámica sin metal. Para una transición perfecta se crearon estructuras similares a mamelones en la sustancia dental dura existente. El contorno lingual se transfirió desde el encerado mediante llave de silicona.

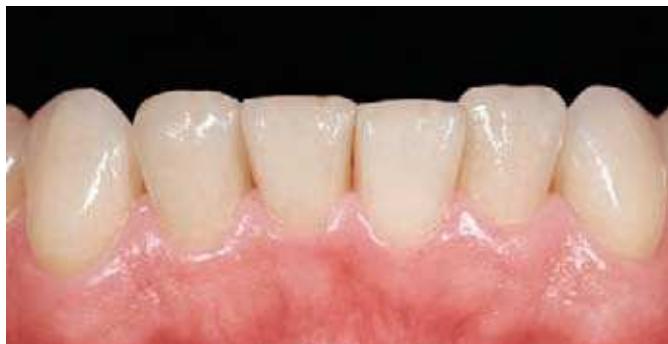
Fig. 10. La vista labial de los dientes anteriores inferiores reconstruidos mediante composite tras el ajuste de precisión de la oclusión dinámica y un primer pulido.

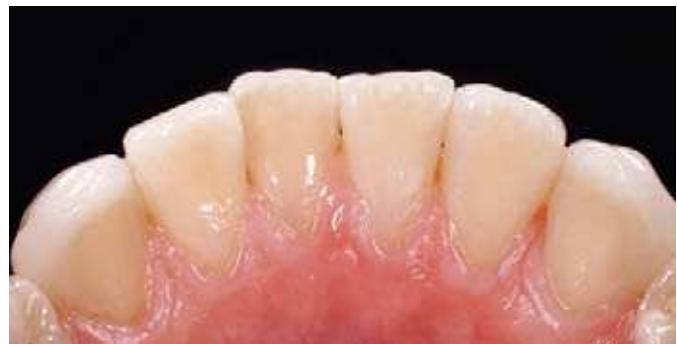
Fig. 11. La vista lingual de las obturaciones de composite ilustra el método aditivo y apenas permite apreciar transiciones visibles a la sustancia dental dura natural.

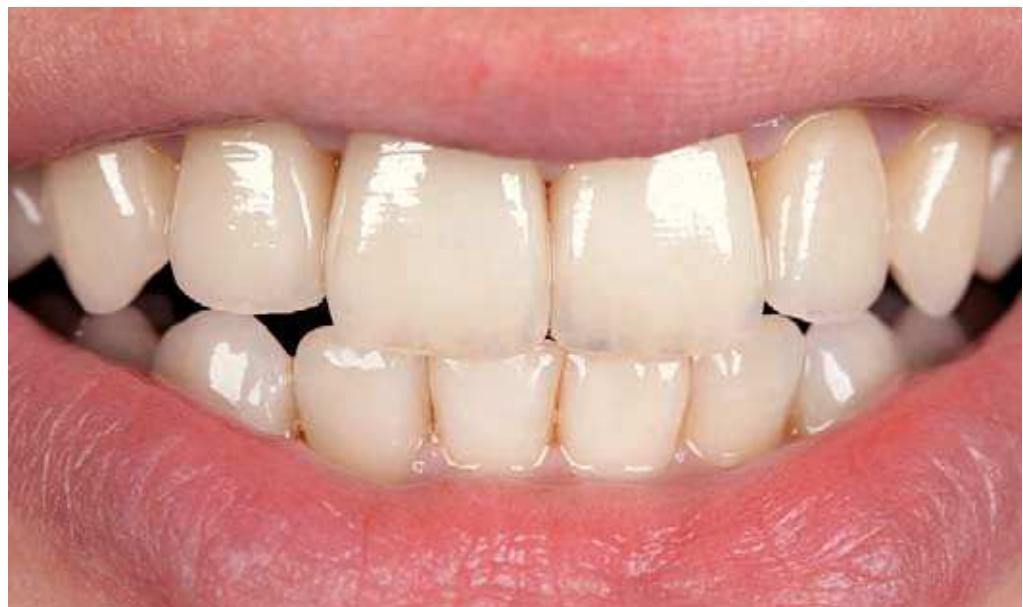
Fig. 12. Gracias a la modificación de las longitudes de los dientes, la línea de sonrisa presenta ahora un recorrido armonioso hacia el contorno del labio inferior.
