Evaluación prospectiva clínica a 5 años de prótesis parciales fijas (PPF) de tres piezas de circonia (Denzir)

Margareta K. Molin, DDS, Odont Dr/PhD^a/Stig L. Karlsson, DDS, Odont Dr/PhD^b

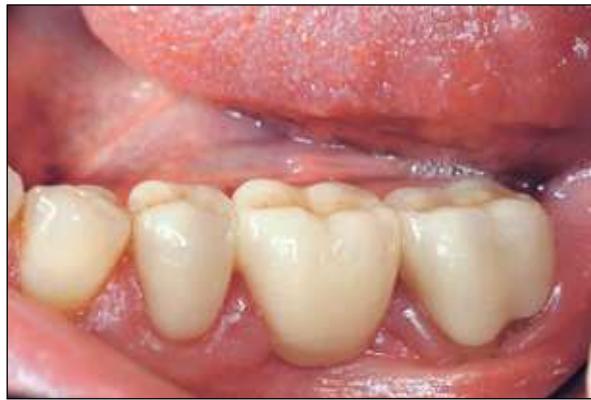
**Figura 1** Fotografía clínica de una PPF Denzir mandibular posterior al cabo de 5 años de uso.**Tabla 2** Desviaciones (%) de la clasificación de excelente de la CDA en el seguimiento quinquenal
