Síndrome del pellizco costoclavicular

A. Plaza-Martínez, E. Manuel-Rimbau, M. Díaz, P. Lozano,
F.T. Gómez, J.J. Montoya, C. Corominas

COSTOCLAVICULAR COMPRESSION SYNDROME

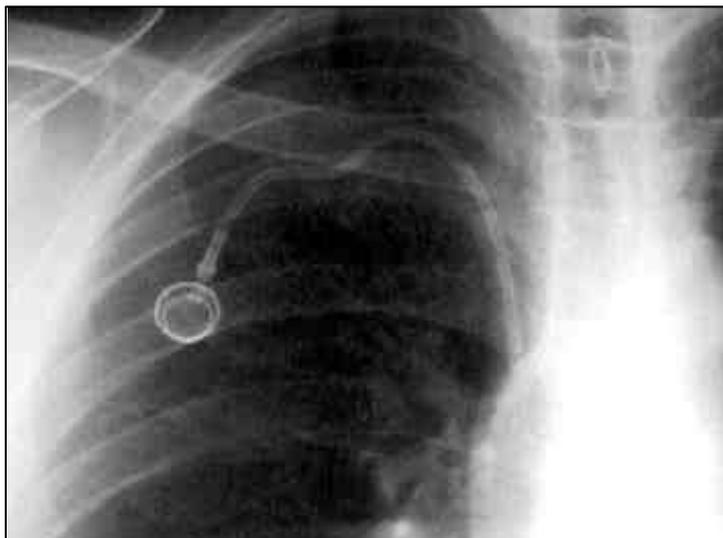
Figura 1. Radiografía de tórax de control, donde se puede observar una curvatura exagerada del catéter a su paso entre la clavícula y la primera costilla.

una curvatura exagerada del catéter a nivel costoclavicular (Fig. 1).

La semiología radiológica de este síndrome varía según el grado de compromiso del catéter [1,6]: inicialmente puede manifestarse como una curvatura exagerada del catéter implantado excesivamente medial en el espacio costoclavicular (Fig. 1). Cuando se fragmenta se observa un afilamiento del catéter en el espacio costoclavicular. Al añadir contraste, cuando el catéter está fragmentado [8], observaremos extravasación del mismo y obstrucción al flujo (Fig. 2). Una vez seccionado se visualiza el extremo proximal del catéter alojado en las cavidades cardíacas derechas o en la arteria pulmonar.

Para la prevención de este síndrome se recomienda la inserción del catéter en una posición más lateral en la zona infraclavicular [5,10]. Durante la implantación el paciente no debe adoptar posiciones forzadas que abran temporalmente el espacio costoclavicular, ya que con una posición neutra puede provocarse el cierre del espacio con la consiguiente compresión del catéter. Finalmente, el diseño de nuevos materiales resistentes a la compresión puede contribuir a la disminución de la incidencia de este síndrome en el futuro [5].

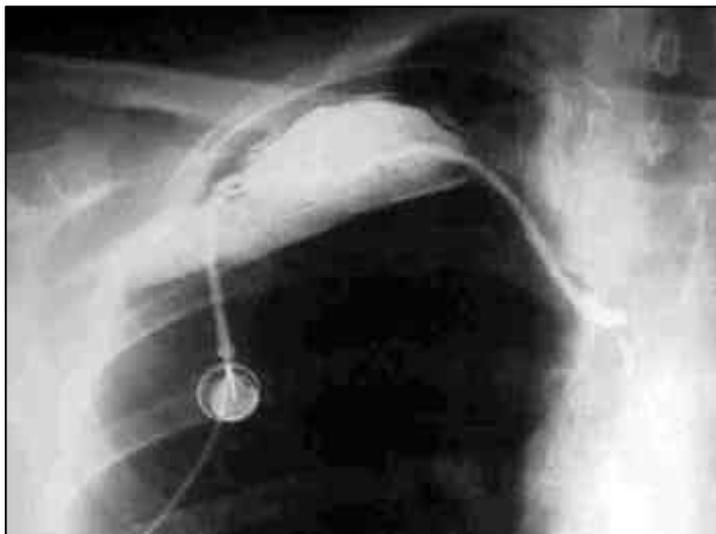
Figura 2. Extravasación del contraste durante su inyección a través del reservorio, por la sección parcial del catéter.

A las 10 semanas de su colocación, la paciente presentó dolor infraclavicular durante la infusión del tratamiento, con aumento de resistencia a la misma. Se realizó una radiografía con contraste a través del reservorio, encontrando su extravasación a nivel de la intersección entre la clavícula y la primera costilla (Fig. 2). El sistema fue retirado a las 12 semanas de su colocación, observándose la sección parcial del catéter en su tercio medio. El

El tratamiento recomendado del SPCC es la retirada del sistema cuando se detecte evidencia radiográfica de compresión del catéter, con o sin clínica de obstrucción a la infusión [1,3,5,7], debiéndose retirar de forma precoz para evitar complicaciones mayores [1,3]. En cuanto a la retirada del fragmento distal del catéter embolizado a las cavidades cardíacas derechas o a las arterias pulmonares, se recomienda llevarla a cabo para evitar
